DOSSIER DE DIAGNOSTICS TECHNIQUES

Référence : PIQUER 68506 18.02.22

Maison individuelle
- 46 bis rue de l'Agriculture
65310 LALOUBÈRE

Rapport de mission de repérage des matériaux et produits contenant de l'amiante

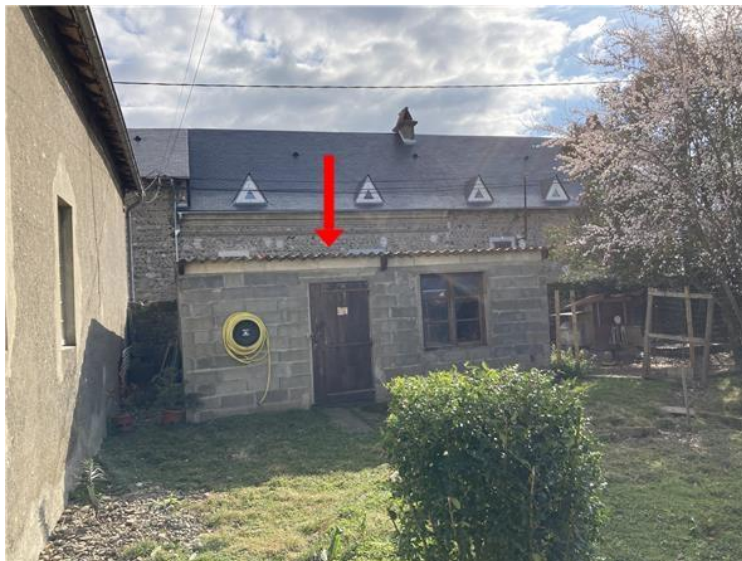
ELEMENT : Couverture

21	Abri de jardin n°3	RDC	Couverture - plaques ondulées	Plafond	Amiante ciment	B	Jugement personnel	Matériaux non dégradé

Nom du client	Numéro de dossier	Pièce ou local
PIQUER	PIQUER 68506 18.02.22	RDC - Abri de jardin n°3
Matériau	Date de prélèvement	Nom de l'opérateur
Amiante ciment		HERVE Benjamin
Localisation		
Couverture - Plafond plaques ondulées		
Résultat amiante		
Présence d'Amiante ()		
Résultat de la grille d'évaluation		
Evaluation périodique

EP - Evaluation périodique

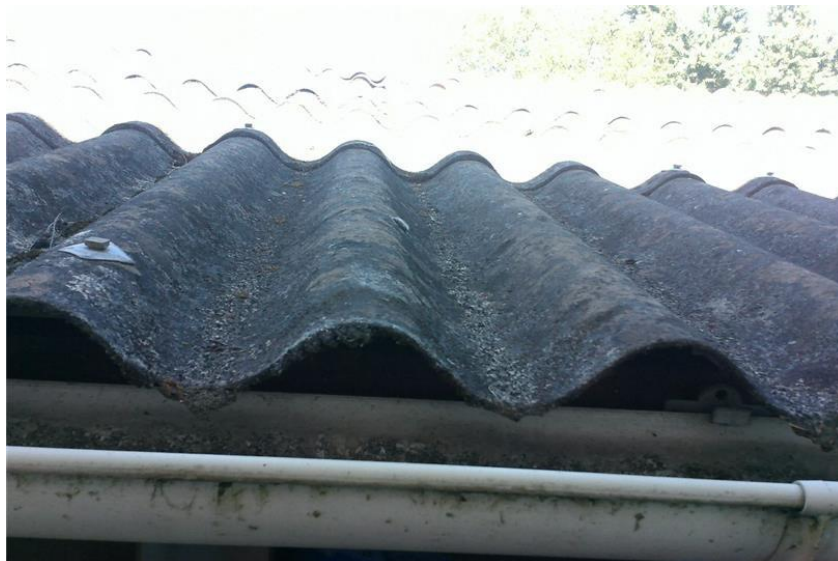
ELEMENT : Couverture n°1

9	Abri de jardin n°2	RDC	Couverture n°1 - plaques ondulées	Plafond	Amiante ciment	B	Jugement personnel	Matériaux non dégradé

Nom du client	Numéro de dossier	Pièce ou local
PIQUER	PIQUER 68506 18.02.22	RDC - Abri de jardin n°2
Matériau	Date de prélèvement	Nom de l'opérateur
Amiante ciment		HERVE Benjamin
Localisation		
Couverture n°1 - Plafond plaques ondulées		
Résultat amiante		
Présence d'Amiante ()		
Résultat de la grille d'évaluation		
Evaluation périodique

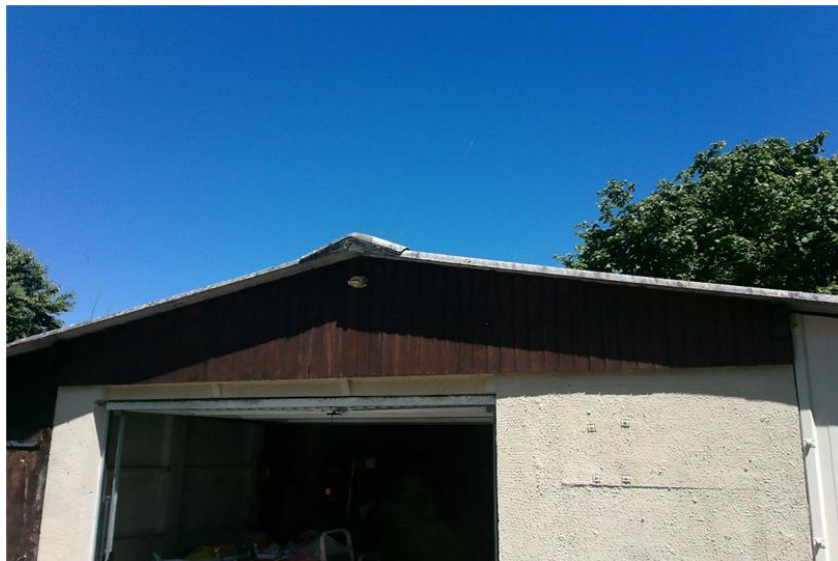
ELEMENT : Couverture n°1

10	Garage	RDC	Couverture n°1 - plaques ondulées	Plafond	Amiante ciment	B	Jugement personnel	Matériaux non dégradé

Nom du client	Numéro de dossier	Pièce ou local
PIQUER	PIQUER 68506 18.02.22	RDC - Garage
Matériau	Date de prélèvement	Nom de l'opérateur
Amiante ciment		HERVE Benjamin
Localisation		
Couverture n°1 - Plafond plaques ondulées		
Résultat amiante		
Présence d'Amiante ()		
Résultat de la grille d'évaluation		
Evaluation périodique

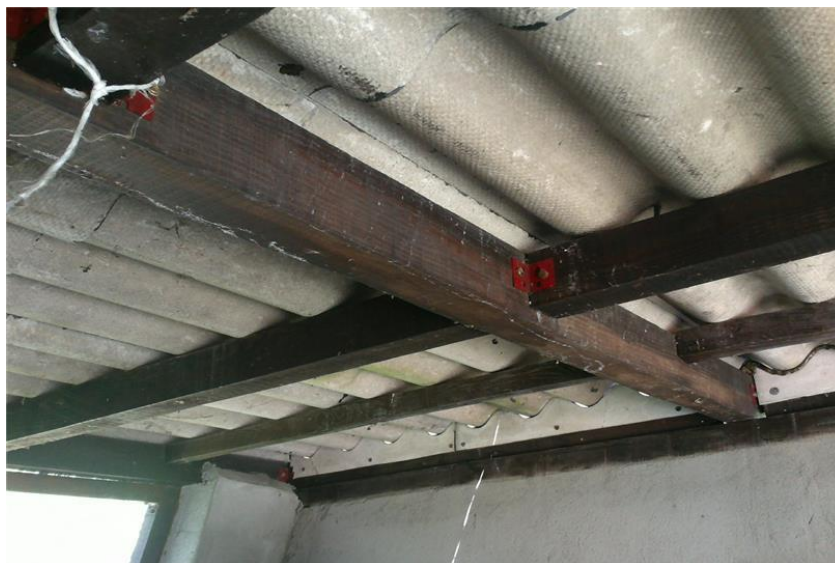
ELEMENT : Couverture n°1

N° Local	Local	Etage	Elément	Zone	Matériau / Produit	Liste	Méthode	Etat de dégradation	Photo
8	Abri de jardin n°1	RDC	Couverture n°1 - plaques ondulées	Plafond	Amiante ciment	B	Jugement personnel	Matériaux non dégradé

Nom du client	Numéro de dossier	Pièce ou local
PIQUER	PIQUER 68506 18.02.22	RDC - Abri de jardin n°1
Matériau	Date de prélèvement	Nom de l'opérateur
Amiante ciment		HERVE Benjamin
Localisation		
Couverture n°1 - Plafond plaques ondulées		
Résultat amiante		
Présence d'Amiante ()		
Résultat de la grille d'évaluation		
Evaluation périodique

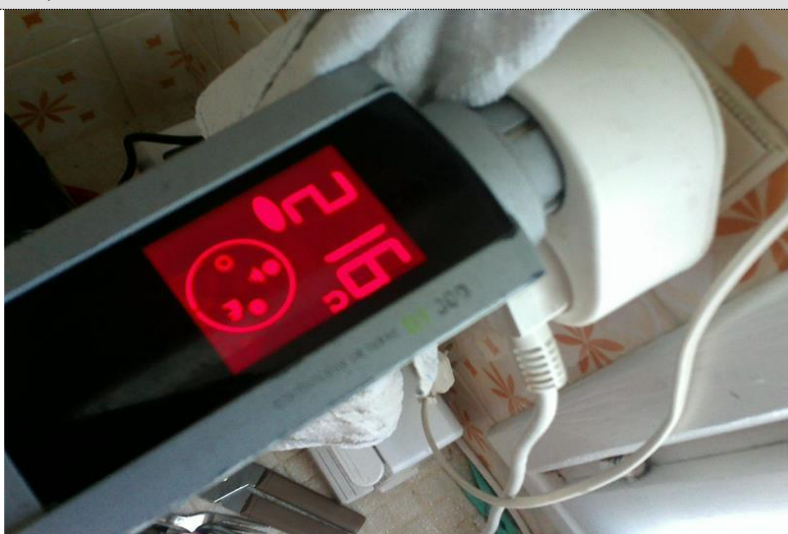
Point de contrôle N° B.3.3.1 d)

Description : La valeur de la résistance de la PRISE DE TERRE n'est pas adaptée au courant différentiel résiduel (sensibilité) du ou des dispositifs différentiels protégeant l'ensemble de l'installation électrique.

Localisation : Logement

Observation(s) : Remplacer la prise de terre ou le(s) dispositif(s) différentiel(s) inadapté(s)

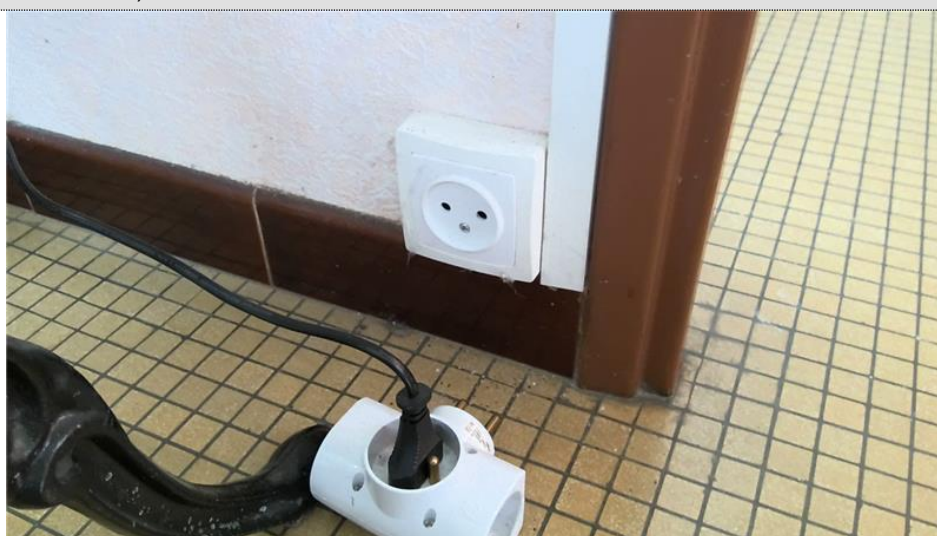
Point de contrôle N° B.3.3.6 a1)

Description : Au moins un socle de prise de courant ne comporte pas de broche de terre.

Observation(s) : (Anomalie compensée par le point de contrôle B.3.3.6.1)
Des socles de prises de courant ne comportent pas une broche reliée à la terre.
Un dispositif différentiel 30 mA a été mis en place à titre de mesure compensatoire.

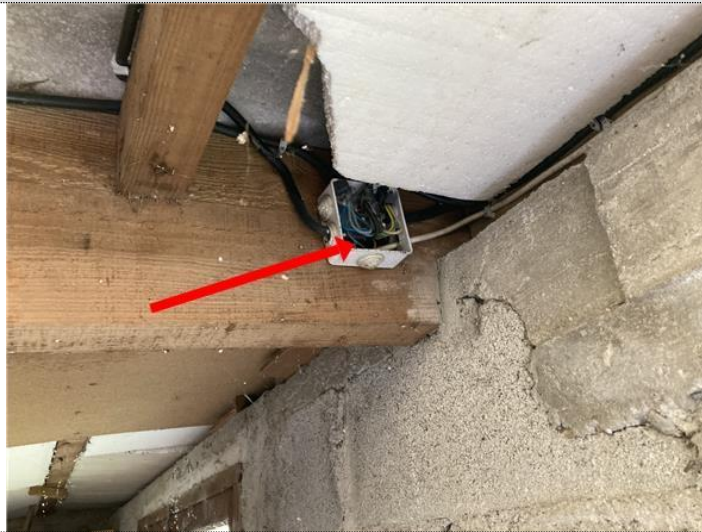
Point de contrôle N° B.7.3 d)

<u>Description :</u>	L'installation électrique comporte au moins une CONNEXION avec une partie active nue sous tension accessible.
<u>Observation(s)</u>	Les dispositifs de connexion (type dominos, bornes, etc...) doivent être placés dans des boîtes de connexion équipées de leur capot d'obturation.
<u>Localisation :</u>	Abri de jardin 3
