*Dossier de*  
**Diagnostics Techniques**

**Numéro de dossier : 2022-3274-NOUHAUD-Karine**

**Les Chalets de Moulaprat  
64260 ASTE-BÉON**

Section cadastrale AL, Parcelle(s) n° 288,

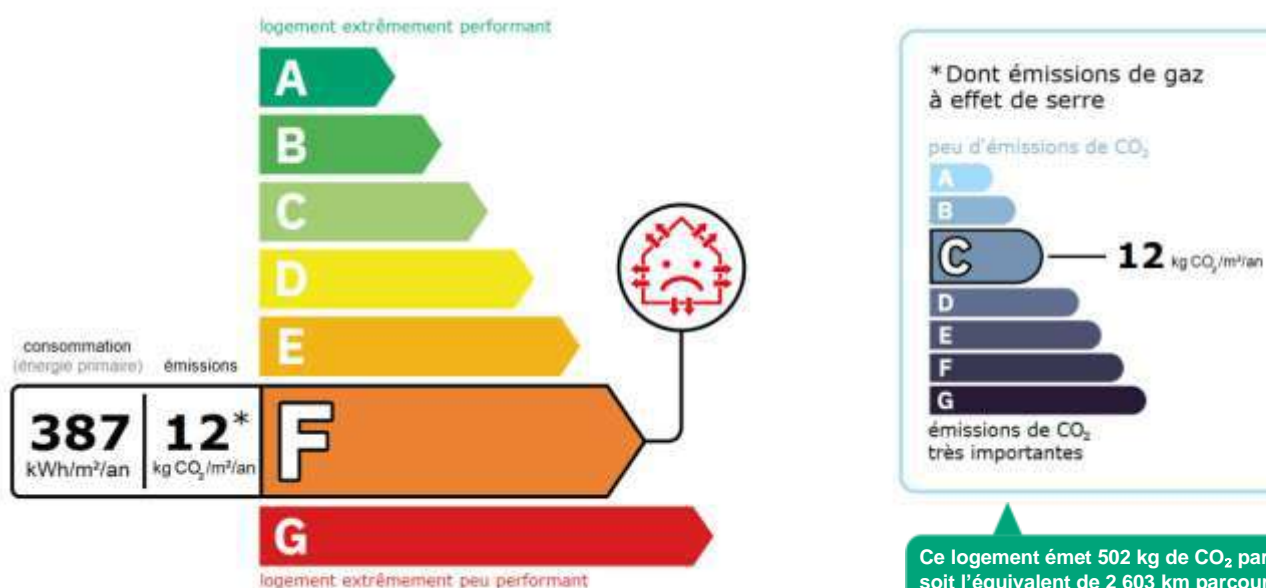
## Performance énergétique et climatique

DPE	Consommation conventionnelle : 387 kWh ep/m <sup>2</sup> .an (Classe F) Estimation des émissions : 12 kg eqCO <sub>2</sub> /m <sup>2</sup> .an (Classe C) Méthode : 3CL-DPE 2021 N° ADEME : 2264E0225755K

Le niveau de consommation énergétique dépend de l'isolation du logement et de la performance des équipements.

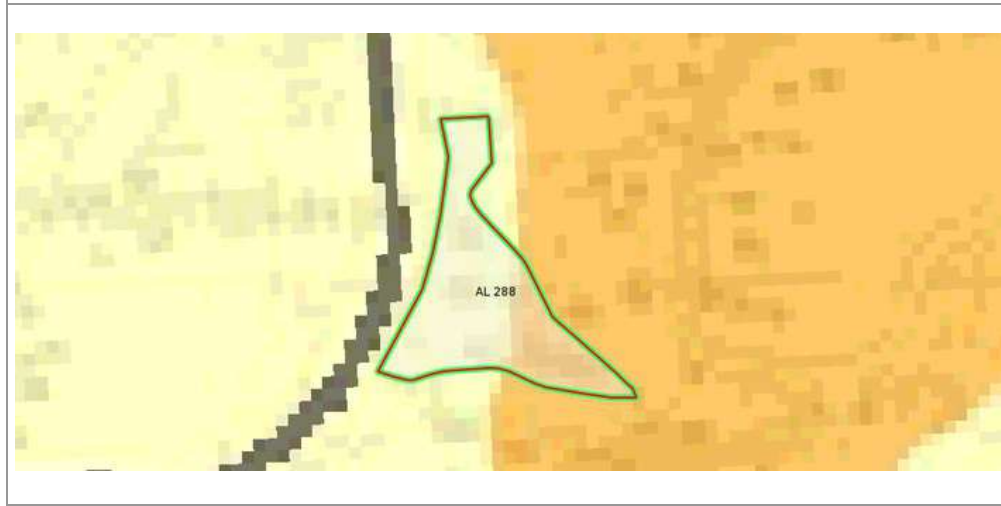
### Mouvement de terrain Argile (Loi ELAN)

**Légende Mouvement de terrain Argile (Loi ELAN)**  
**Carte réglementaire**  
**Source BRGM**

- **Aléa fort**  
Concerné par la loi ELAN\*
- **Aléa moyen**  
Concerné par la loi ELAN\*
- **Aléa faible**  
Non concerné par la loi ELAN
