Référence	Effectuée le	Immeuble bâti visité
02022022	02/02/2022	7 rue de la patellière 65600 SEMEAC

Prestations réalisées : Constat amiante avant-vente, Etat relatif à la présence de termites, Diag. Installations Gaz, Diag. Installations Electricité, Diagnostic de Performance Energétique, Etat des Risques et Pollutions

Numéro de dossier : 02022022-1 annule et remplace 02022022

Date du repérage : 02/02/2022

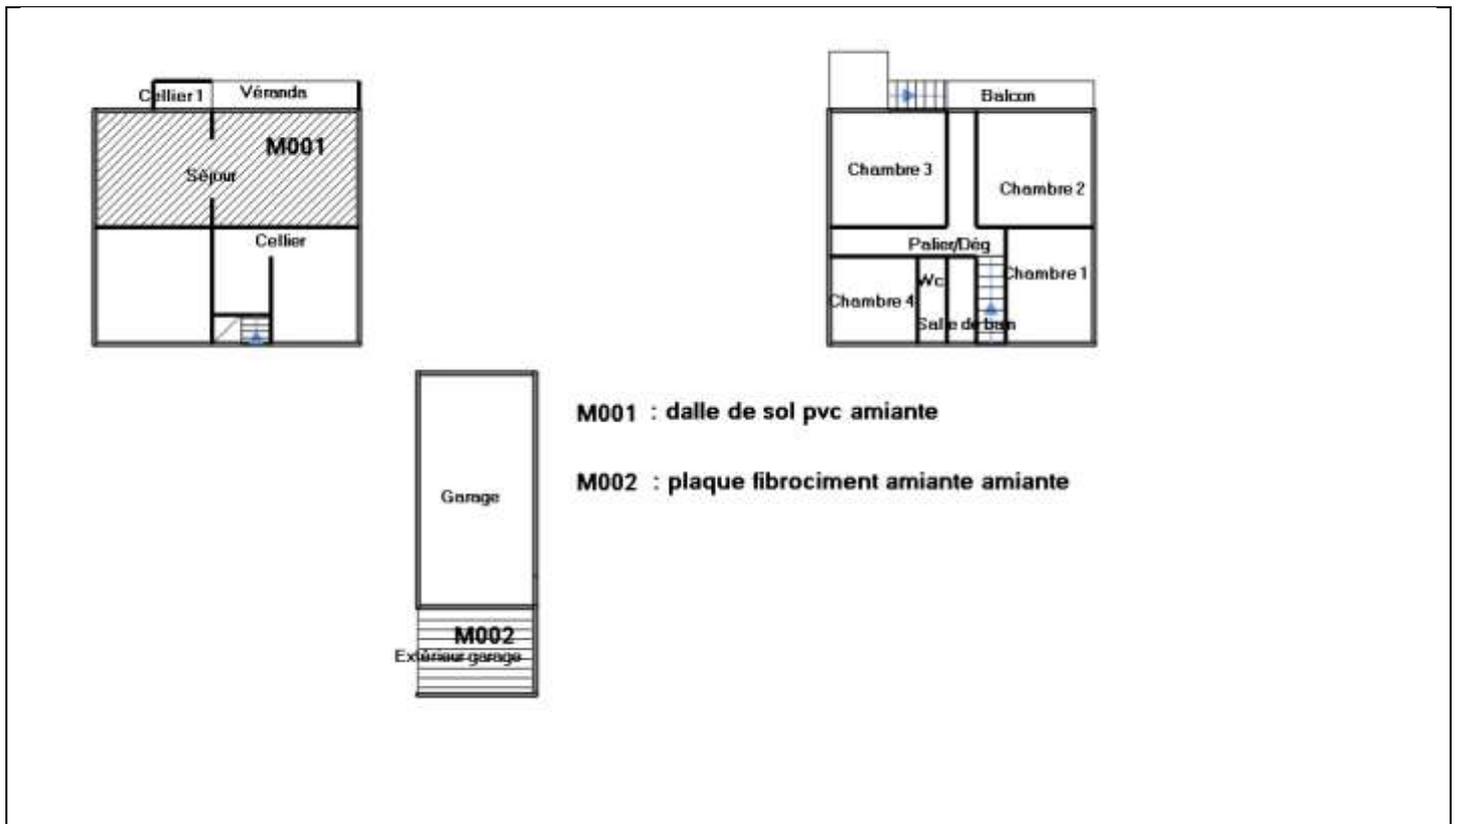
7.1 - Annexe - Schéma de repérage

Conduit en fibro-ciment		Dalles de sol	<p>Nom du propriétaire :  <b>Rprésentée par: Mme Mme DELAMOTTE Christiane - Indivision LARRIEU</b>                      Adresse du bien :  <b>7 rue de la patellière 65600 SEMEAC</b></p>
	Conduit autre que fibro-ciment		Carrelage	
	Brides		Colle de revêtement	
	Dépôt de Matériaux contenant de l'amiante		Dalles de faux-plafond	
	Matériau ou produit sur lequel un doute persiste		Toiture en fibro-ciment	
	Présence d'amiante		Toiture en matériaux composites

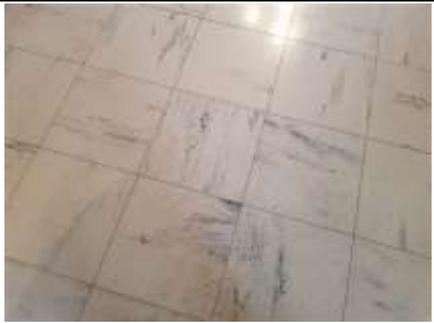
Localisation	Identifiant + Description	Conclusion (justification)	Etat de conservation** et préconisations*
Séjour	Identifiant: M001 Description: Dalle de sol Liste selon annexe.13-9 du CSP: B	Présence d'amiante (Sur décision de l'opérateur)	Matériau non dégradé  <b>Résultat</b> EP**  <b>Préconisation</b> : Il est recommandé de réaliser une évaluation périodique.
Appentis	Identifiant: M002 Description: Plaques en fibres-ciment (y compris plaques « sous tuiles ») Liste selon annexe.13-9 du CSP: B	Présence d'amiante (Sur décision de l'opérateur)	Matériau non dégradé  <b>Résultat</b> EP**  <b>Préconisation</b> : Il est recommandé de réaliser une évaluation périodique.

<p>Photo n° 02022022A Localisation : Séjour Ouvrage : Dalle de sol pvcamiante M001</p>

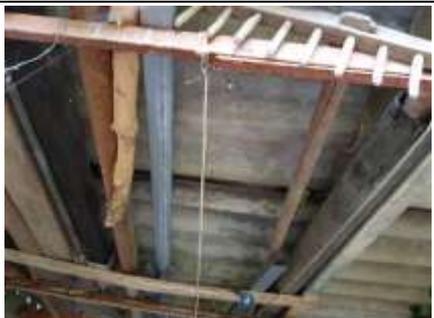
<p>Photo n° 02022022A2 Localisation : Appentis Ouvrage : couverture plaque fibrociment amiante M002</p>

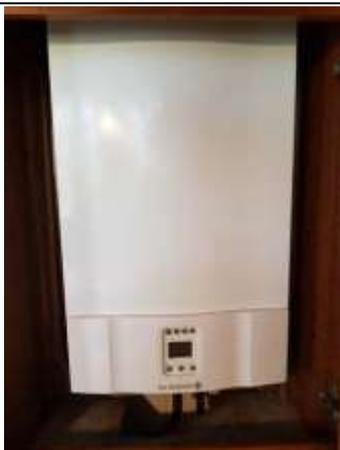
Photo n° 02022022G3  
Localisation : Cuisine  
chaudière gaz naturel

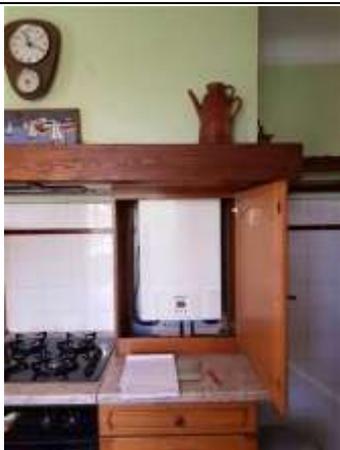
Photo n° 02022022G4  
Localisation : Cuisine  
Chaudière gaz raccord non visible et non accessible, plaquette  
d'identification non visible et non accessible

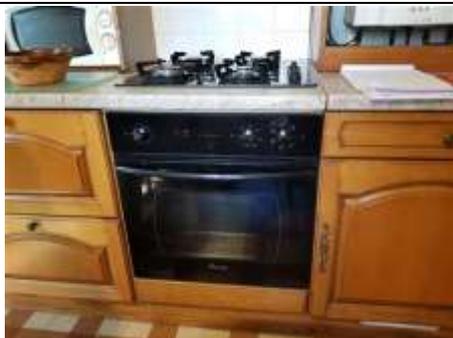
Photo n° 02022022G5  
Localisation : Cuisine  
four gaz

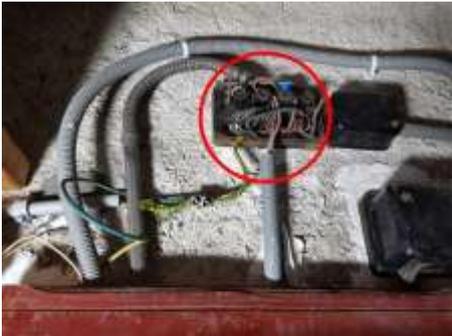
<p>Photo 02022022E1                  Localisation : Cellier 1                  Libellé de l'anomalie : connexion apparente: manque capot de protection</p>

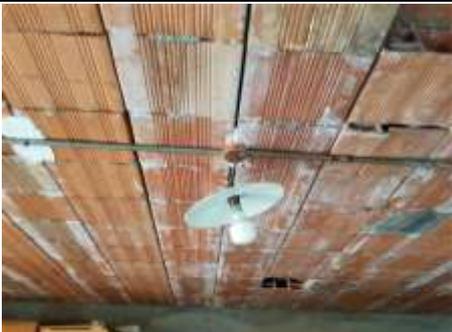
<p>Photo 02022022E2                  Localisation : Garage                  Libellé de l'anomalie : conducteur et connexion apparente (point lumineux)</p>

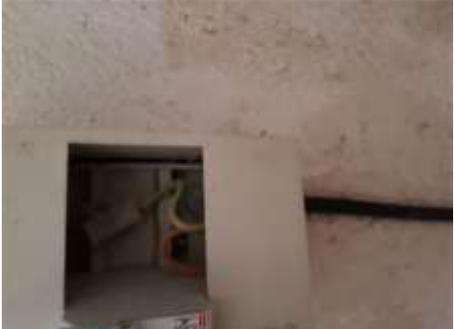
<p>Photo 02022022E3 Localisation : Cellier Libellé de l'anomalie : manque plaque de protection</p>

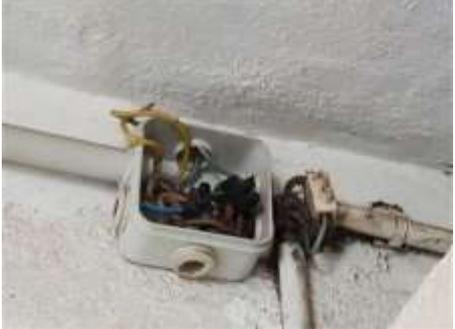
<p>Photo 02022022E4 Localisation : Habitation Libellé de l'anomalie : connexion apparente, manque capot de protection</p>

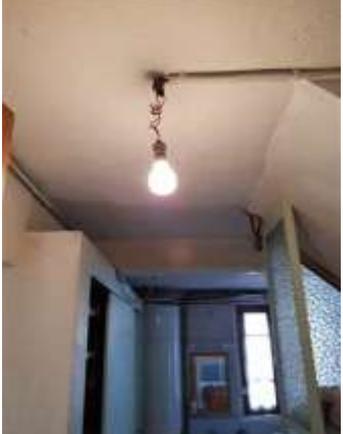
<p>Photo 02022022E5 Localisation : Cellier Libellé de l'anomalie : point lumineux en attente luminaire: connexion et conducteurs apparent</p>

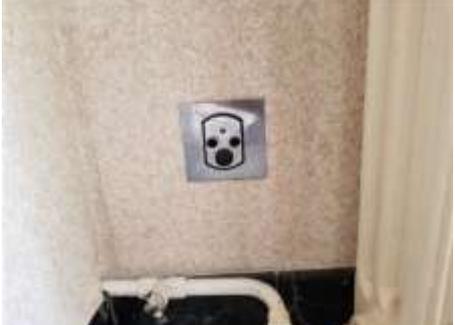
<p>Photo 02022022E6 Localisation : Habitation Libellé de l'anomalie : bloc de prise sans broche de terre avec façade métal obsolète</p>

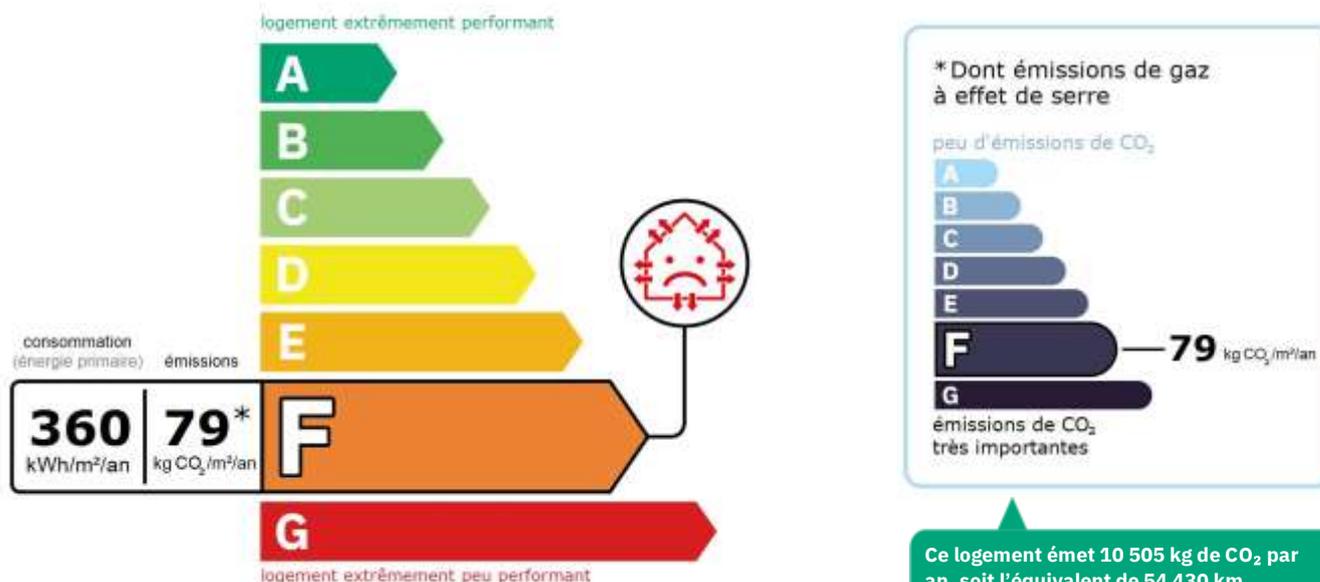
## Performance énergétique et climatique

Le niveau de consommation énergétique dépend de l'isolation du logement et de la performance des équipements. Pour l'améliorer, voir pages 4 à 6

Ce logement émet **10 505 kg de CO<sub>2</sub> par an**, soit l'équivalent de **54 430 km parcourus en voiture**. Le niveau d'émissions dépend principalement des types d'énergies utilisées (bois, électricité, gaz, fioul, etc.)
