Dossier Technique Immobilier

Numéro de dossier : 22/IMMO/0318
 Date du repérage : 29/04/2022

Résumé de l'expertise n° 22/IMMO/0318

Etat de l'Installation Intérieure d'Electricité

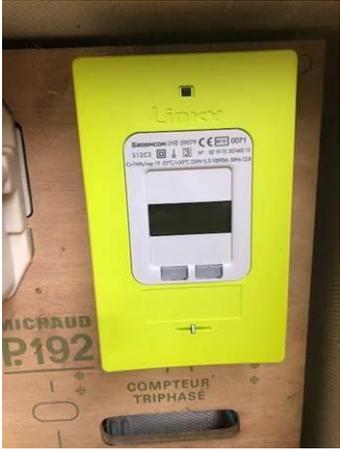
<p>Photo du Compteur électrique</p>

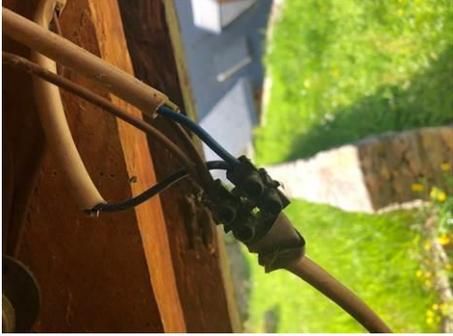
<p>Photo PhEle001 Libellé de l'anomalie : B7.3 d L'installation électrique comporte au moins une connexion avec une partie active nue sous tension accessible. Remarques : Présence de connexion de matériel électrique présentant des parties actives nues sous tension ; Faire intervenir un électricien qualifié afin de remplacer les matériels présentant des parties actives nues sous tension</p>

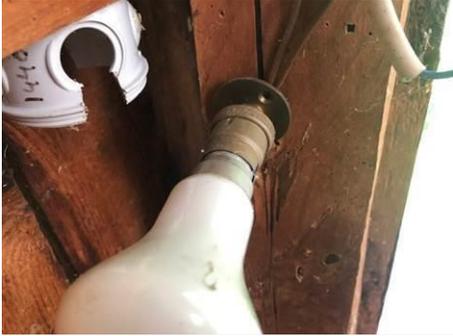
<p>Photo PhEle002 Libellé de l'anomalie : B8.3 a L'installation comporte au moins un matériel électrique vétuste. Remarques : Présence de matériel électrique vétuste (douilles, interrupteurs, socles de prise...) ; Faire intervenir un électricien qualifié afin de remplacer les matériels électriques vétustes</p>

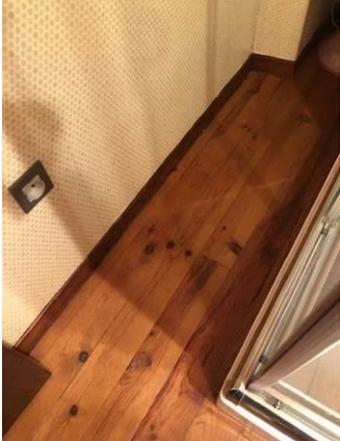
<p>Photo PhEle003 Libellé de l'anomalie : B6.3.1 a Local contenant une baignoire ou une douche : l'installation électrique ne répond pas aux prescriptions particulières appliquées à ce local (adéquation entre l'emplacement où est installé le matériel électrique et les caractéristiques de ce dernier - respect des règles de protection contre les chocs électriques liées aux zones).</p>

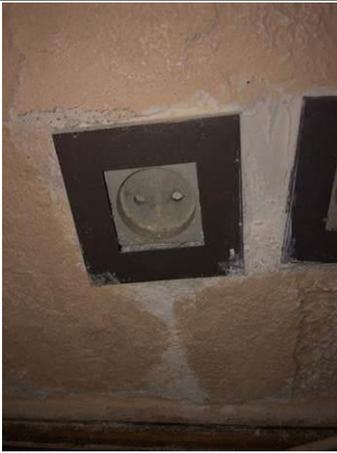
Photo PhEle004

Libellé de l'anomalie : B3.3.6 a1 Au moins un socle de prise de courant ne comporte pas de broche de terre.

Remarques : Présence de circuits électriques non équipés de conducteurs de protection ; Faire intervenir un électricien qualifié afin d'installer des conducteurs de protection sur les circuits qui n'en sont pas équipés

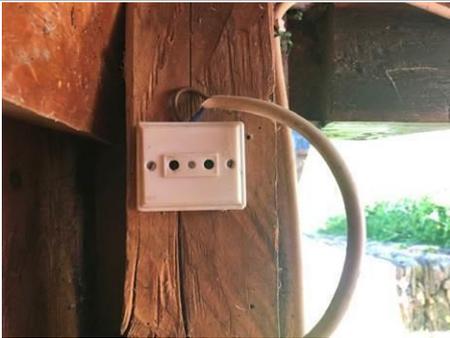
Photo PhEle005

Libellé de l'information complémentaire : B11 b2 Au moins un socle de prise de courant n'est pas de type à obturateur

Remarques : Présence de socles de prises non équipés d'obturateur ; Faire intervenir un électricien qualifié afin de remplacer les socles de prises non équipés d'obturateur par des socles de prises à obturateur

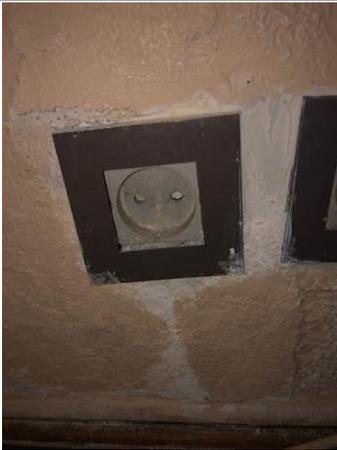
Photo PhEle006

Libellé de l'information complémentaire : B11 c2 Au moins un socle de prise de courant ne possède pas un puits de 15 mm.

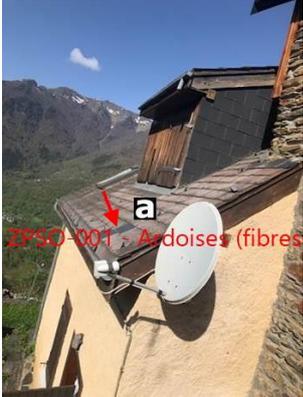
Localisation	Identifiant + Description	Conclusion (justification)	Etat de conservation** et préconisations*	Photo
Parties extérieures	Identifiant: ZPSO-001 Description: Ardoises (fibres-ciment) Liste selon annexe.13-9 du CSP: B	Présence d'amiante (Sur jugement de l'opérateur)	Matériau non dégradé Résultat EP** Préconisation : Il est recommandé de réaliser une évaluation périodique.

Nota : Dès réception de ce rapport, il est nécessaire d'avertir de la présence d'amiante toute personne pouvant intervenir sur ou a proximité des matériaux amiantes ou de ceux les recouvrant ou les protégeant.

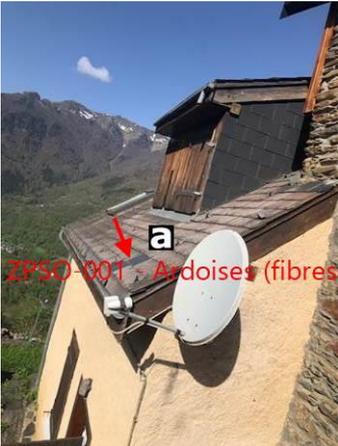
Photo n° PhA001 Localisation : Parties extérieures Ouvrage : Toitures Partie d'ouvrage : Ardoises (fibres-ciment) Description : Ardoises (fibres-ciment) Localisation sur croquis : ZPSO-001
---	---
