# SUD DIAGNOSTIC BATIMENT

## Dossier Technique Immobilier

Numéro de dossier : 2020/12/08-02880D  
Date du repérage : 07/12/2020

Adresse : ..... **13 RUE DE LA MARNE**

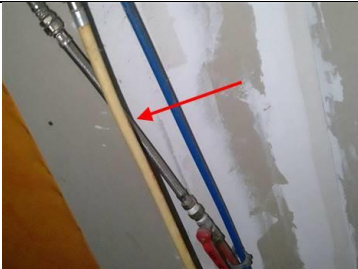
C.10 - 14 Raccordement en gaz des appareils par tuyaux non rigides	A1	La date limite d'utilisation du tuyau d'alimentation n'est pas lisible ou est dépassée. (Chaudière e.l.m. leblanc ondea)  Remarques : (salles de bains ) La date limite d'utilisation du tuyau non rigide est dépassée ; Faire intervenir un installateur gaz qualifié afin de remplacer le tuyau existant par un tuyau neuf

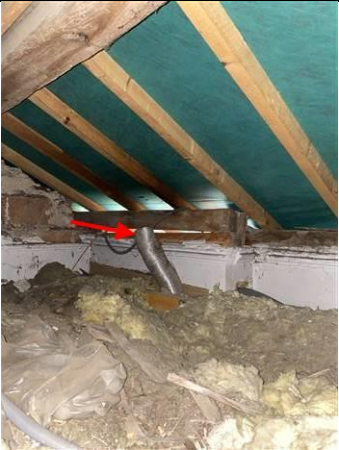
C.14 - 19.1 Ventilation du local - Amenée d'air	A2	19.a2 : le local équipé ou prévu pour un appareil autre que de cuisson n'est pas pourvu d'une amenée d'air. (Chaudière e.l.m. leblanc ondea)  Remarques : (salles de bains ) Absence d'amenée d'air ; Créer une grille d'amenée d'air ou faire intervenir un installateur gaz qualifié afin de remplacer l'appareil existant par un appareil étanche Risque(s) constaté(s) : Risque d'intoxication au monoxyde de carbone (CO) causée par une mauvaise combustion

DGI	<p>Le dispositif d'évacuation des produits de combustion est absent ou n'est manifestement pas un conduit de fumée. (Chaudière e.l.m. leblanc ondea)</p> <p>Remarques : (comble) Présence d'un conduit de raccordement ne débouchant pas à l'extérieur. ; faire intervenir un installateur gaz qualifié afin de modifier l'installation existante ( raccordement du conduit...)</p> <p>Risque(s) constaté(s) : Risque d'intoxication au monoxyde de carbone (CO) causé par les produits de combustion</p>	
---	-----	---	--

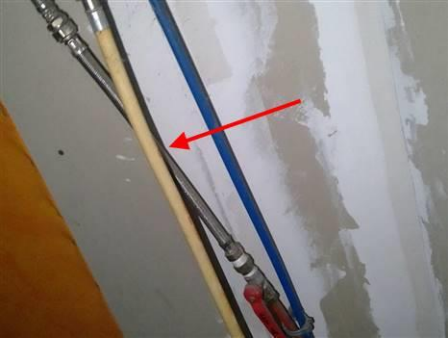
<p>Photo n° PhGaz001 14 : la date limite d'utilisation du tuyau d'alimentation n'est pas lisible ou est dépassée. (salles de bains ) La date limite d'utilisation du tuyau non rigide est dépassée; Faire intervenir un installateur gaz qualifié afin de remplacer le tuyau existant par un tuyau neuf</p>

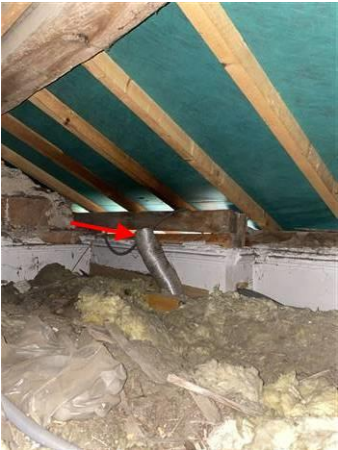
<p>Photo n° PhGaz003 28b : Le dispositif d'évacuation des produits de combustion est absent ou n'est manifestement pas un conduit de fumée. (comble) Présence d'un conduit de raccordement ne débouchant pas à l'extérieur.; faire intervenir un installateur gaz qualifié afin de modifier l'installation existante ( raccordement du conduit...)</p>

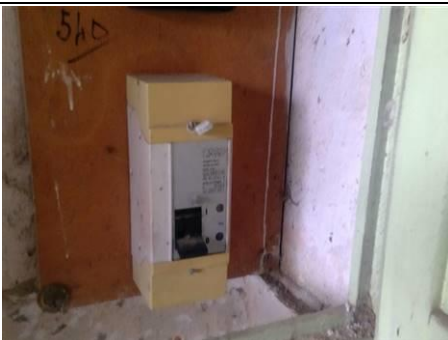
Photo PhEle001

Libellé de l'anomalie : B1.3 b Le dispositif assurant la coupure d'urgence n'est pas situé à l'intérieur du logement ou dans un emplacement accessible directement depuis le logement.

Remarques : L'AGCP (Appareil Général de Commande et de Protection) n'est pas placé à l'intérieur de la partie privative du logement ; Faire intervenir un électricien qualifié afin d'installer un AGCP à l'intérieur de la partie privative du logement

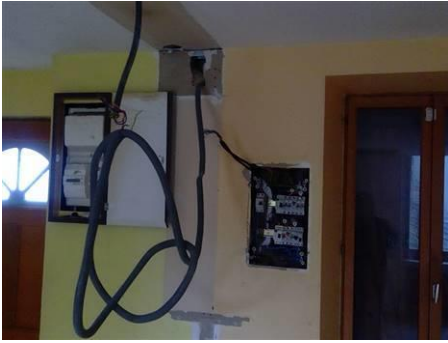
Photo PhEle002

Libellé de l'anomalie : B7.3 d L'installation électrique comporte au moins une connexion avec une partie active nue sous tension accessible.
