## Dossier Technique Immobilier

Numéro de dossier : 22/IMMO/0283  
 Date du repérage : 17/02/2022

## Résumé de l'expertise n° 22/IMMO/0283

**residence les isards**

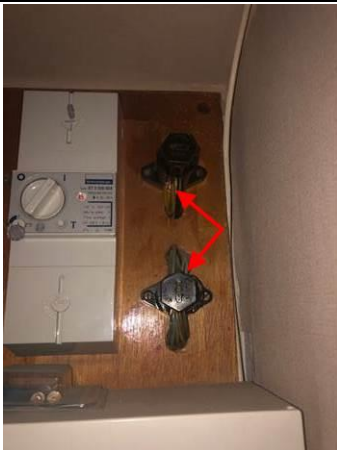
Photo PhEle001

Libellé de l'anomalie : B7.3 e L'installation électrique comporte au moins un dispositif de protection avec une partie active nue sous tension accessible.

Remarques : Présence de dispositif de protection de matériel électrique présentant des parties actives nues sous tension ; Faire intervenir un électricien qualifié afin de remplacer les matériels présentant des parties actives nues sous tension

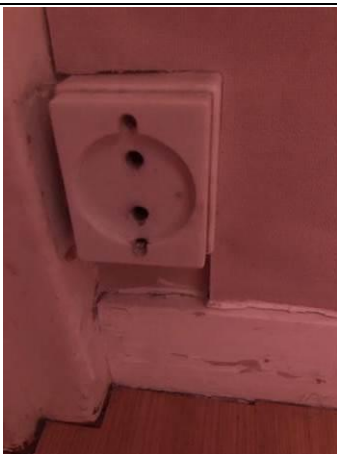
Photo PhEle002

Libellé de l'anomalie : B3.3.6 a1 Au moins un socle de prise de courant ne comporte pas de broche de terre.

Remarques : Présence de circuits électriques non équipés de conducteurs de protection ; Faire intervenir un électricien qualifié afin d'installer des conducteurs de protection sur les circuits qui n'en sont pas équipés

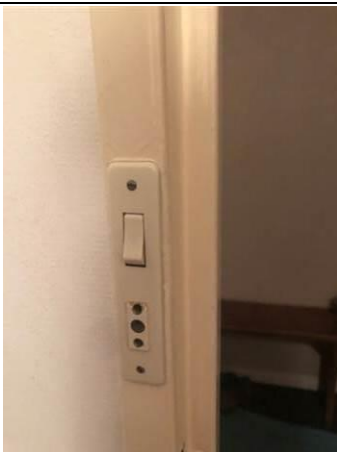
Photo PhEle003

Libellé de l'anomalie : B3.3.8 b Au moins une huisserie métallique ou une goulotte métallique du local (des locaux) contenant une baignoire ou une douche comporte des conducteurs et/ou de l'appareillage (interrupteur, socle de prise de courant) fixé ou encastré.

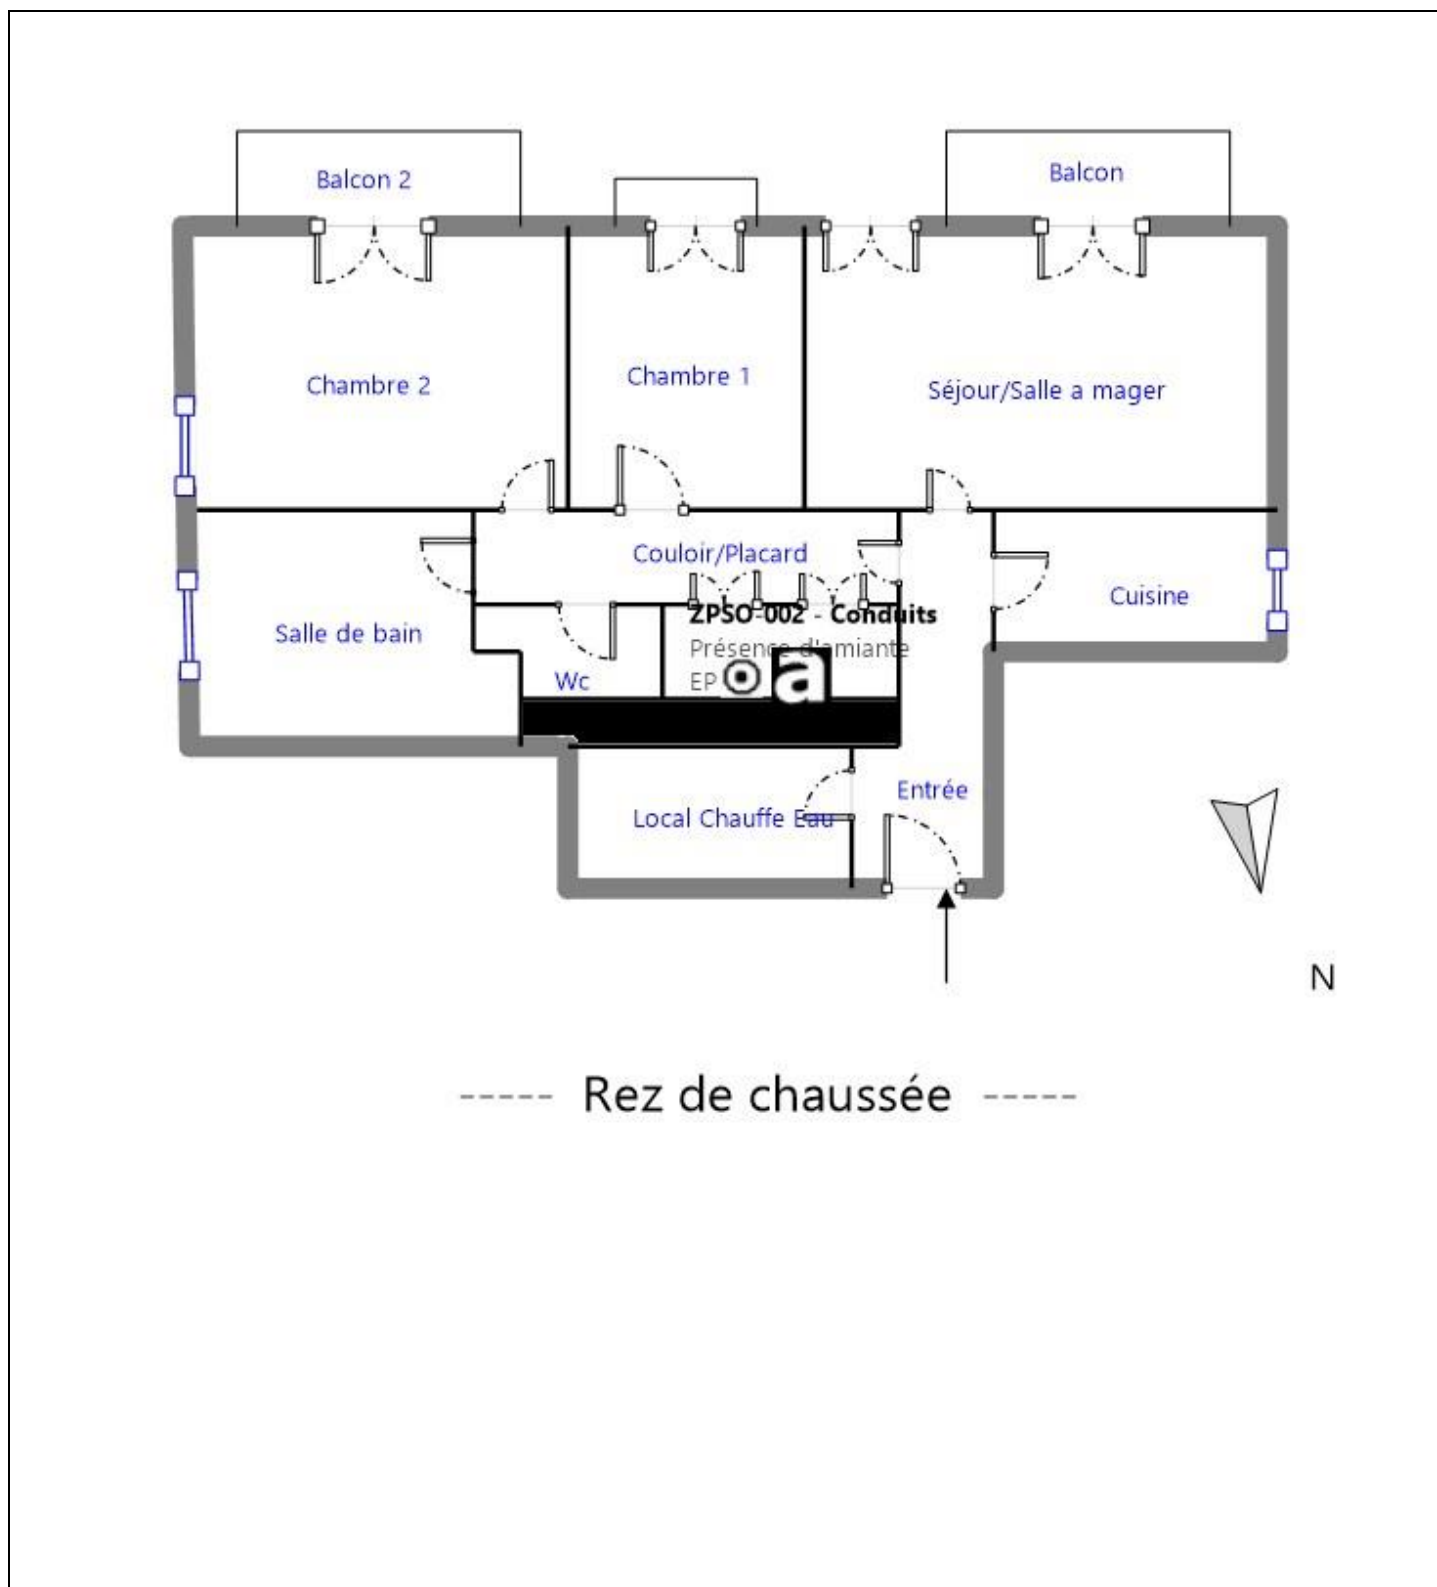
7.1 - Annexe - Schéma de repérage

Présence d'amiante	 	Dalles de faux-plafond	Nom du propriétaire : <b>M. ADOL Yves</b> Adresse du bien : <b>les agudes</b> <b>residence les isards</b> <b>31110</b> <b>GOUAUX DE LARBOUST (France)</b>
 	Dépôt de Matériaux contenant de l'amiante	 	Matériau ou produit sur lequel un doute persiste

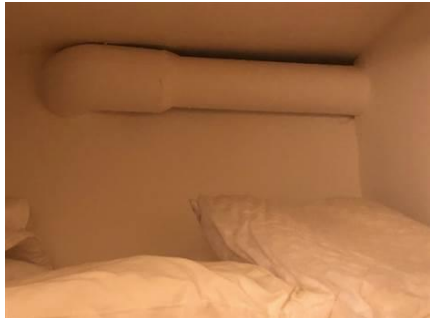
Photo n° PhA001 Localisation : Rez de chaussée - Couloir/Placard Ouvrage : Conduits de fluides (air, eau, autres fluides) Partie d'ouvrage : Conduits Description : Conduits Localisation sur croquis : ZPSO-002
--	---

Localisation	Identifiant + Description	Conclusion (justification)	Etat de conservation** et préconisations*	Photo
Rez de chaussée - Couloir/Placard	Identifiant: ZPSO-002 Description: Conduits Liste selon annexe.13-9 du CSP: B	Présence d'amiante (Sur jugement de l'opérateur)	Matériau non dégradé  <b>Résultat</b> EP**  <b>Préconisation</b> : Il est recommandé de réaliser une évaluation périodique.
