Résumé de l'expertise n° 21/TPC/4452

Désignation du ou des bâtiments
<p><i>Localisation du ou des bâtiments :</i> Adresse : 8 RUE OCCITANE Commune : 65360 BERNAC-DEBAT Section cadastrale B, Parcelle(s) n° 24, Désignation et situation du ou des lot(s) de copropriété : Ce bien ne fait pas partie d'une copropriété</p> <p>Périmètre de repérage : ... Maison, grange et abords immédiats</p>

Numéro de dossier : 21/TPC/4452
 Norme méthodologique employée : AFNOR NF X46-030
 Arrêté d'application : Arrêté du 19 août 2011
 Date du repérage : 07/10/2021

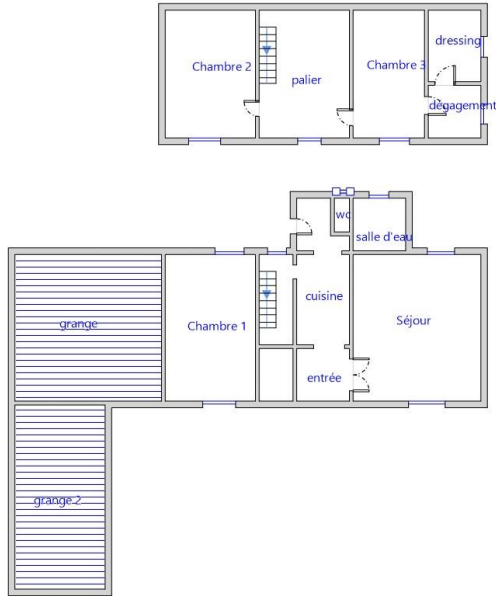
7.1 - Annexe - Schéma de repérage

Localisation	Identifiant + Description	Conclusion (justification)	Etat de conservation** et préconisations*
grange	Identifiant: ZPSO-001 Description: Plaques en fibres-ciment (y compris plaques « sous tuiles ») Liste selon annexe.13-9 du CSP: B	Présence d'amiante (Sur jugement de l'opérateur)	Matériau dégradé (étendue ponctuelle) Résultat EP** Préconisation : Il est recommandé de réaliser une évaluation périodique. Recommandation : surveillance

Localisation	Identifiant + Description	Conclusion (justification)	Etat de conservation** et préconisations*
grange 2	Identifiant: ZPSO-002 Description: Plaques en fibres-ciment (y compris plaques « sous tuiles ») Liste selon annexe.13-9 du CSP: B	Présence d'amiante (Sur jugement de l'opérateur)	Matériau dégradé (étendue ponctuelle) Résultat EP** Préconisation : Il est recommandé de réaliser une évaluation périodique. Recommandation : surveillance
