## Dossier Technique Immobilier

Numéro de dossier : 22650215/VIC

Constat amiante avant-vente

## Résumé de l'expertise n° 22650215/VIC

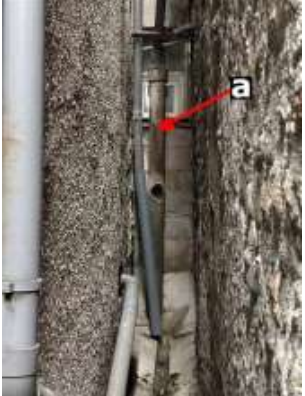
Localisation	Identifiant + Description	Conclusion (justification)	Etat de conservation** et préconisations*	Photo
Parties extérieures	<p>Identifiant: 22650215/VIC/M001                      Description: Conduites d'eaux usées en amiante-ciment                      Liste selon annexe.13-9 du CSP: B</p>	Présence d'amiante (sur jugement de l'opérateur)	<p>Matériau dégradé (étendue ponctuelle)</p> <p><b>Résultat</b> EP**</p> <p><b>Préconisation</b> : Il est recommandé de réaliser une évaluation périodique.</p>

**Dossier n° 22650215/VIC**  
**Date de l'évaluation : 15/11/2022**  
**Bâtiment / local ou zone homogène : Parties extérieures**  
**Identifiant Matériau : 22650215/VIC/M001**  
**Matériau : Conduites d'eaux usées en amiante-ciment**  
**Résultat EP : Il est recommandé de réaliser une évaluation périodique.**

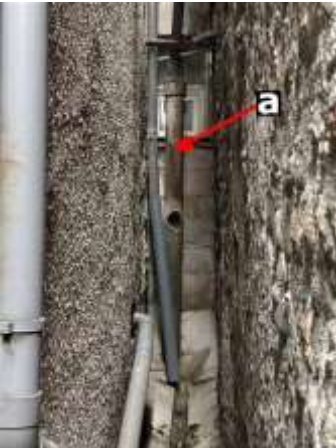
<p>Photo n° PhA001                  Localisation : Parties extérieures                  Ouvrage : 4. Eléments extérieurs - Conduits en toiture et façade                  Partie d'ouvrage : Conduites d'eaux usées en amiante-ciment                  Description : Conduites d'eaux usées en amiante-ciment</p>
---	---

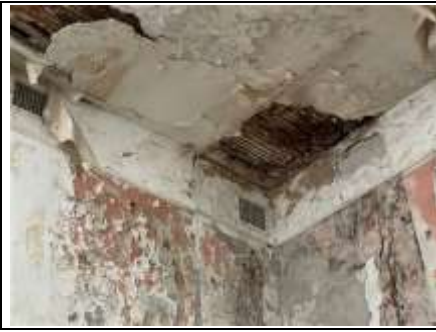
**Photo n° PhTer001**

Localisation	Liste des ouvrages, parties d'ouvrages	Résultats du diagnostic d'infestation d'agents de dégradation biologique	Photos
Rez de chaussée - Pièce 1	Plafond - Bois + plâtre	Champignon de pourriture fibreuse (ou pourriture blanche) du type Polypore des caves ( <i>Donkioporia expansa</i> )

**Localisation : Rez de chaussée - Pièce 1**

**Indices : présence de fructification, présence de pourriture fibreuse (dégradation(s) importante(s))**

**A cause de l'accès impossible au 1er Etage, un désardoisage ou un détuilage permettrait une inspection de la charpente non visible lors de la visite**
