Dossier Technique Immobilier

Numéro de dossier : 22650215/VIC

Adresse : **Rue Maréchal FOCH**

Commune : **65200 BAGNERES DE BIGORRE**

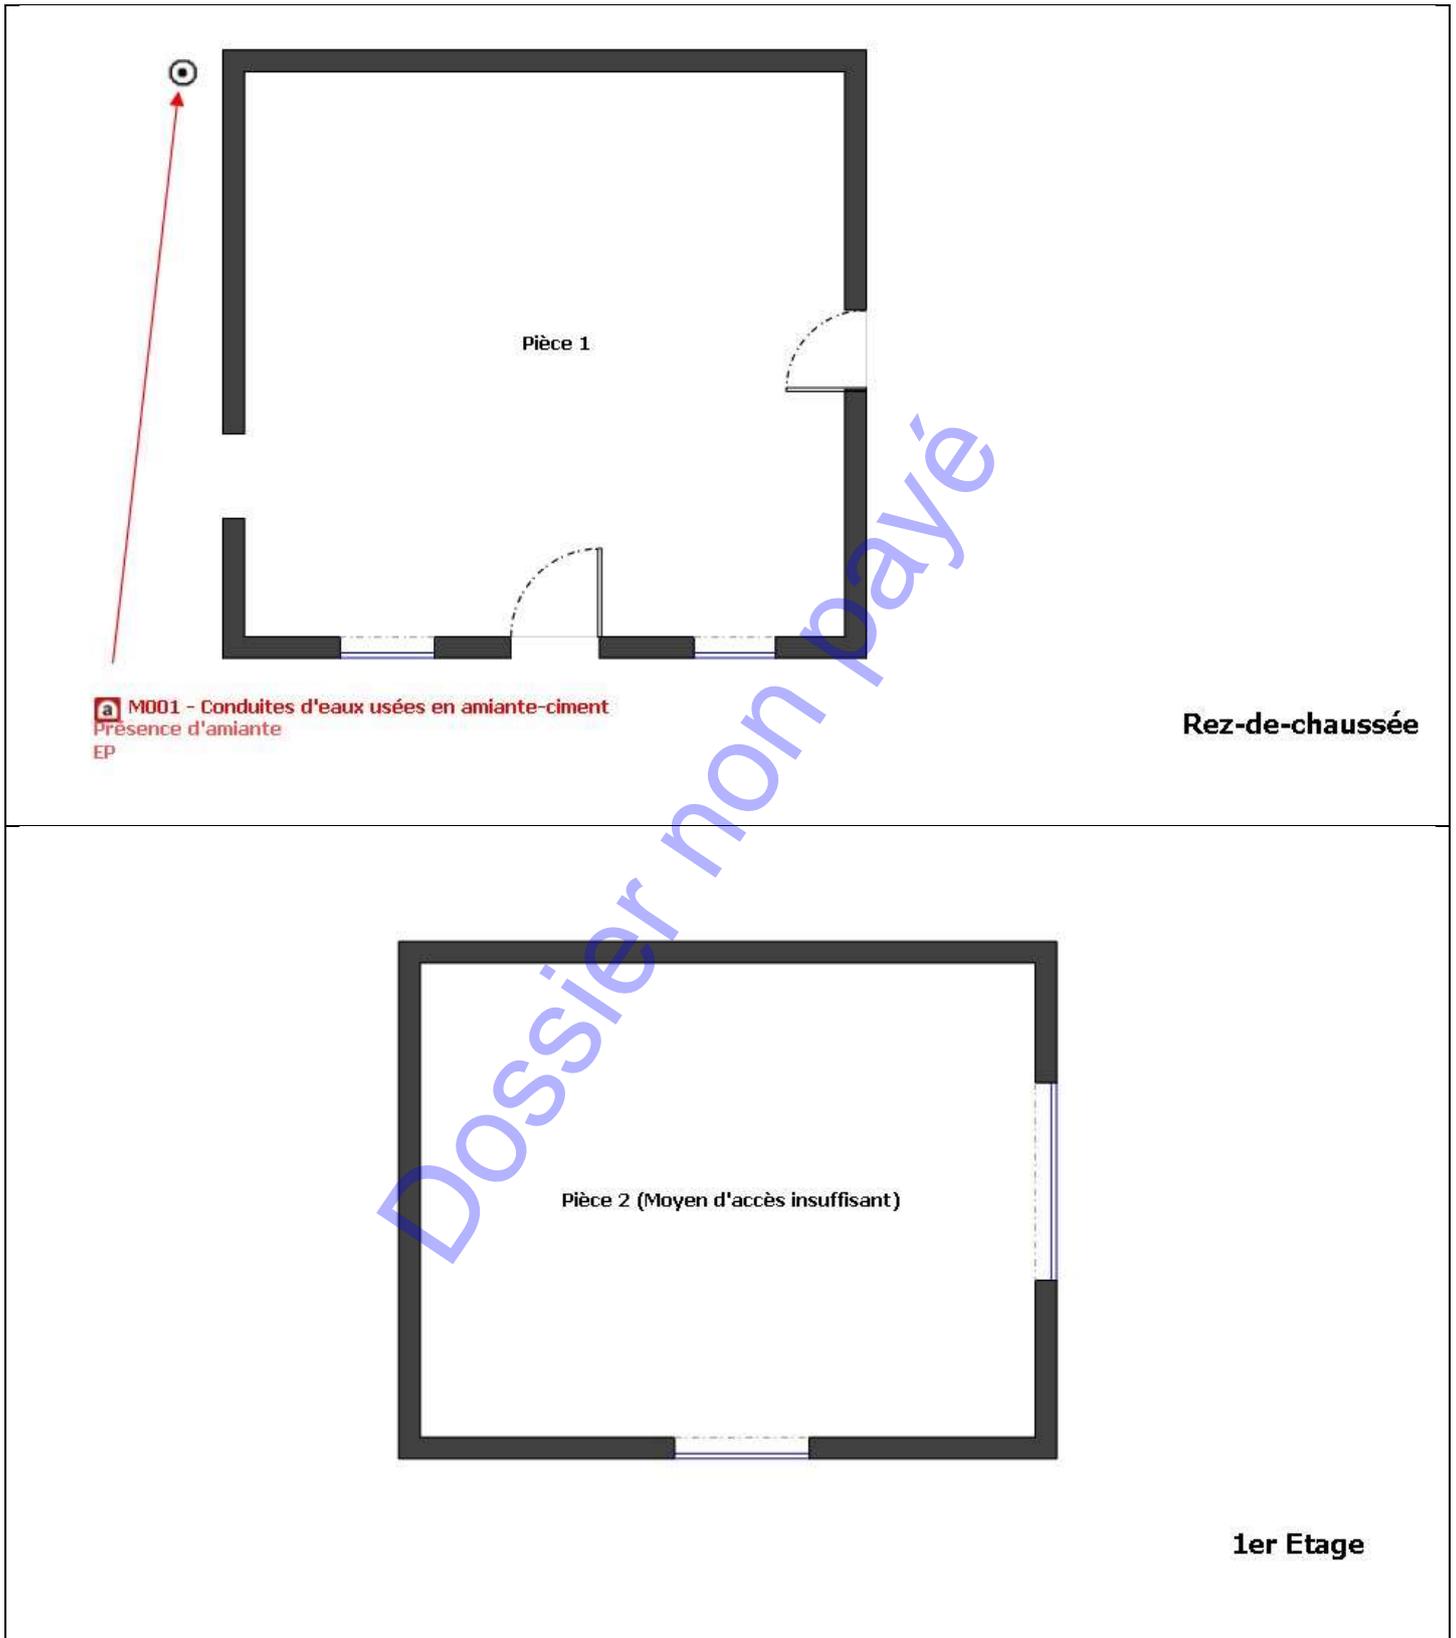
7.1 - Annexe - Schéma de repérage

Conduit en fibro-ciment		Dalles de sol	<p>Nom du propriétaire : M. LANDRAULT Bertrand Adresse du bien : Rue Maréchal FOCH 65200 BAGNERES DE BIGORRE</p>
	Conduit autre que fibro-ciment		Carrelage	
	Brides		Colle de revêtement	
	Dépôt de Matériaux contenant de l'amiante		Dalles de faux-plafond	
	Matériau ou produit sur lequel un doute persiste		Toiture en fibro-ciment	
	Présence d'amiante		Toiture en matériaux composites

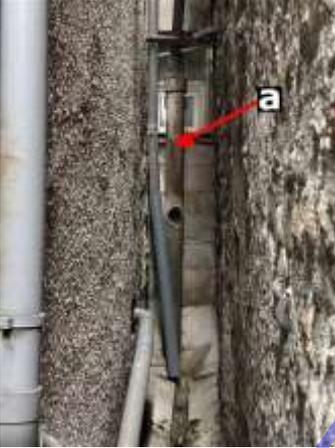
Photo n° PhA001
 Localisation : Parties extérieures
 Ouvrage : 4. Eléments extérieurs - Conduits en toiture et façade
 Partie d'ouvrage : Conduites d'eaux usées en amiante-ciment
 Description : Conduites d'eaux usées en amiante-ciment

Localisation	Identifiant + Description	Conclusion (justification)	Etat de conservation** et préconisations*	Photo
Parties extérieures	<p>Identifiant: 22650215/VIC/M001 Description: Conduites d'eaux usées en amiante-ciment Liste selon annexe.13-9 du CSP: B</p>	Présence d'amiante (sur jugement de l'opérateur)	<p>Matériau dégradé (étendue ponctuelle)</p> <p>Résultat EP**</p> <p>Préconisation : Il est recommandé de réaliser une évaluation périodique.</p>

Dossier n° 22650215/VIC
Date de l'évaluation : 15/11/2022
Bâtiment / local ou zone homogène : Parties extérieures
Identifiant Matériau : 22650215/VIC/M001
Matériau : Conduites d'eaux usées en amiante-ciment
Résultat EP : Il est recommandé de réaliser une évaluation périodique.

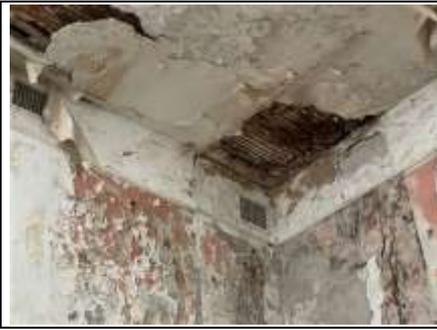
Photo n° PhTer001

Localisation	Liste des ouvrages, parties d'ouvrages	Résultats du diagnostic d'infestation d'agents de dégradation biologique	Photos
Rez de chaussée - Pièce 1	Plafond - Bois + plâtre	Champignon de pourriture fibreuse (ou pourriture blanche) du type Polypore des caves (<i>Donkioportia expansa</i>)

Localisation : Rez de chaussée - Pièce 1

Indices : présence de fructification, présence de pourriture fibreuse (dégradation(s) importante(s))
