Prestations réalisées : Diagnostic de Performance Energétique

Ce document vous permet de savoir si votre logement est économe en énergie et préserve le climat. Il vous donne également des pistes pour améliorer ses performances et réduire vos factures. *Pour en savoir plus : <https://www.ecologie.gouv.fr/diagnostic-performance-energetique-dpe>*

Adresse : **67 avenue de l'église  
65250 LA BARTHE DE NESTE**

Type de bien : Maison Individuelle  
Année de construction : Avant 1948  
Surface habitable : **178 m<sup>2</sup>**

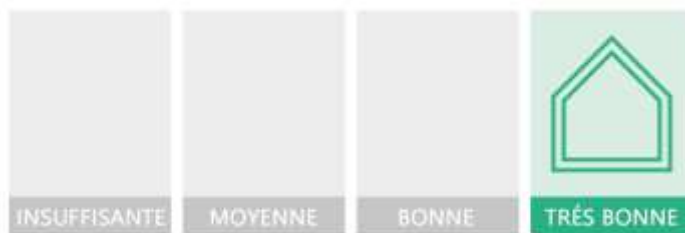
### Performance de l'isolation

<b>Murs</b>	Mur en briques pleines doubles avec lame d'air d'épaisseur $\geq 60$ cm avec isolation intérieure (réalisée entre 2001 et 2005) donnant sur l'extérieur Inconnu (à structure lourde) avec isolation intérieure (8 cm) donnant sur l'extérieur Mur en briques pleines doubles avec lame d'air d'épaisseur $\geq 60$ cm avec isolation intérieure (10 cm) donnant sur l'extérieur Mur en briques pleines doubles avec lame d'air d'épaisseur $\geq 60$ cm avec isolation intérieure donnant sur un garage Inconnu (à structure lourde) avec isolation intérieure (10 cm) donnant sur l'extérieur	<b>bonne</b>

<b>Plancher bas</b>	Dalle béton donnant sur un terre-plein avec isolation sous chape flottante (0.5 cm) Plancher bois sur solives bois donnant sur l'extérieur avec isolation intrinsèque ou en sous-face (10 cm)	<b>insuffisante</b>

<b>Toiture/plafond</b>	Plafond sous solives bois donnant sur l'extérieur (combles aménagés) avec isolation intérieure (40 cm) Plafond sous solives bois donnant sur un comble faiblement ventilé	<b>très bonne</b>

<b>Portes et fenêtres</b>	Porte(s) métal avec 30-60% de double vitrage Fenêtres battantes métal à rupture de ponts thermiques, double vitrage	<b>insuffisante</b>

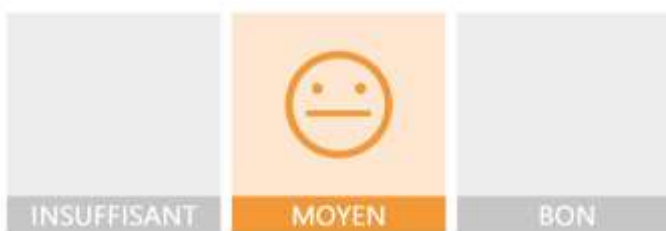
### Confort d'été (hors climatisation)\*

Les caractéristiques de votre logement améliorant le confort d'été :

logement traversant

fenêtres équipées de volets extérieurs

toiture isolée
