**Propriétaire et adresse du bien immobilier :**

Monsieur et Madame MANCEAU  
4 RUE ROBERT DESTARAC  
65000 TARBES

Prestation	Conclusion
<b>P</b> Plomb	Lors de la présente mission il n'a pas été repéré de revêtements contenant du plomb au-delà des seuils en vigueur.
<b>A</b> Amiante	Dans le cadre de la mission, il a été repéré des matériaux et produits contenant de l'amiante.
<b>T</b> Termites	Il n'a pas été repéré d'indice d'infestation de termites. <b>Rapport valable jusqu'au 07/10/2021</b>
<b>E</b> Électricité	L'installation intérieure d'électricité comporte une ou des anomalies pour laquelle ou lesquelles il est vivement recommandé d'agir afin d'éliminer les dangers qu'elle(s) présente(nt). <i>L'installation était alimentée le jour de la visite : OUI</i>
<b>ER</b> ERP	Le bien n'est pas situé dans le périmètre d'un plan de prévention des risques naturels Le bien n'est pas situé dans le périmètre d'un plan de prévention des risques miniers Le bien n'est pas situé dans le périmètre d'un plan de prévention des risques technologiques Zone sismique définie en zone 4 selon la réglementation parasismique 2011 ENSA : L'immeuble n'est pas concerné par un plan d'exposition aux bruits EN

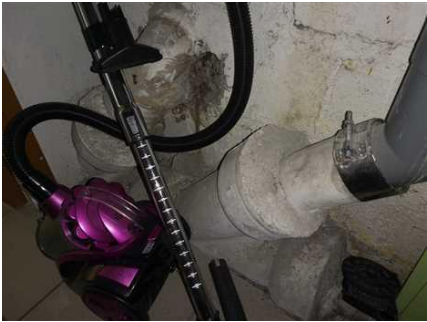
Identifiant: M001 Description: Conduit en fibres-ciment Liste selon annexe.13-9 du CSP: B	Présence d'amiante (Sur décision de l'opérateur)	Matériau non dégradé  <b>Résultat EP**</b>  <b>Préconisation :</b> Il est recommandé de réaliser une évaluation périodique.

<p>Photo n° PhA001          Localisation : Rez de chaussée - remise 2          Ouvrage : 6 - Conduits et accessoires intérieurs - Conduits de fluides (air, eau, vapeur, fumée, échappement, autres fluides)          Partie d'ouvrage : Conduit en fibres-ciment          Description : Conduit en fibres-ciment</p>

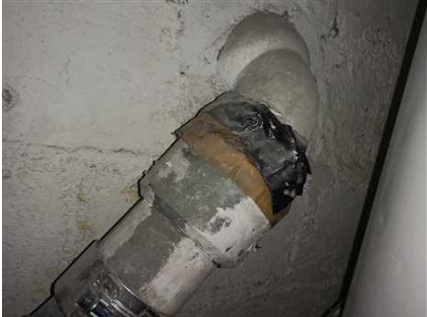
<p>Photo n° PhA002          Localisation : Rez de chaussée - remise 2          Ouvrage : 6 - Conduits et accessoires intérieurs - Conduits de fluides (air, eau, vapeur, fumée, échappement, autres fluides)          Partie d'ouvrage : Conduit en fibres-ciment          Description : Conduit en fibres-ciment</p>

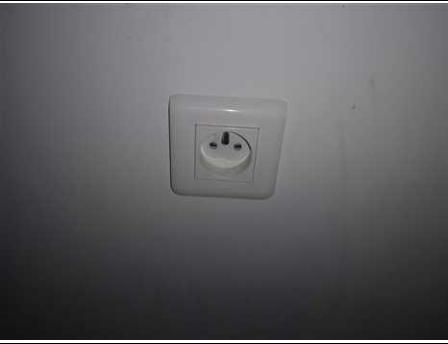
<p>Photo PhEle001 Libellé du point de contrôle : B3.3.6 a2 Au moins un socle de prise de courant comporte une broche de terre non reliée à la terre.</p>

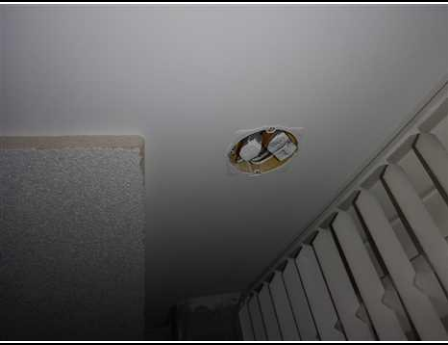
<p>Photo PhEle002 Libellé de l'anomalie : B7.3 a L'Enveloppe d'au moins un matériel est manquante ou détériorée. Remarques : Présence de matériel électrique en place dont l'enveloppe présente des détériorations ; Faire intervenir un électricien qualifié afin de remplacer les matériels présentant des détériorations</p>

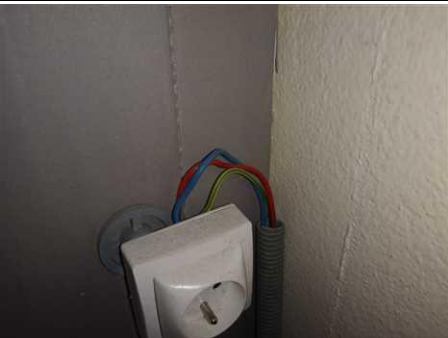
<p>Photo PhEle003 Libellé de l'anomalie : B8.3 e Au moins un conducteur isolé n'est pas placé sur toute sa longueur dans un conduit, une goulotte ou une plinthe ou une huisserie, en matière isolante ou métallique, jusqu'à sa pénétration dans le matériel électrique qu'il alimente. Remarques : Présence de conducteurs électriques non protégés mécaniquement ; Faire intervenir un électricien qualifié afin d'installer des protections mécanique sur les conducteurs non protégés</p>
