Résumé de l'expertise n° 22/M/18201/FZF

Adresse : **48 impasse Zuppichin pasotti**

Commune : **65500 VIC-EN-BIGORRE**

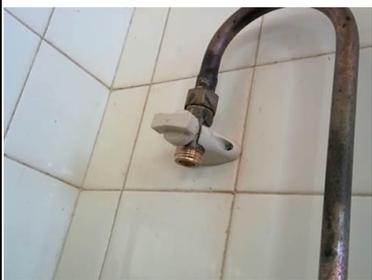
Points de contrôle ⁽³⁾ (selon la norme)	Anomalies observées (A1 ⁽⁴⁾ , A2 ⁽⁵⁾ , DGI ⁽⁶⁾ , 32c ⁽⁷⁾)	Libellé des anomalies et recommandations	Photos
C.7 - 8b Robinet de commande d'appareil	A2	L'extrémité du robinet de commande ou de la tuyauterie en attente n'est pas obturée. (Cuisinière Robinet en attente Robinet en attente) Remarques : L'extrémité du robinet en attente n'est pas obturée ; Poser ou faire poser un bouchon par un installateur gaz qualifié sur l'extrémité du robinet Risque(s) constaté(s) : Dégagement de gaz et donc un risque d'explosion

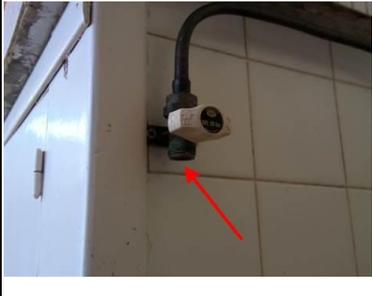
C.7 - 8b Robinet de commande d'appareil	A2	L'extrémité du robinet de commande ou de la tuyauterie en attente n'est pas obturée. (Cuisinière Robinet en attente GPL Robinet en attente GPL) Remarques : (1er étage - Cuisine) L'extrémité du robinet en attente n'est pas obturée ; Poser ou faire poser un bouchon par un installateur gaz qualifié sur l'extrémité du robinet Risque(s) constaté(s) : Dégagement de gaz et donc un risque d'explosion

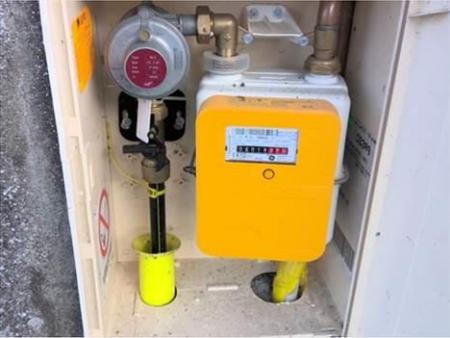
<p>Photo n° PhGaz001 Le compteur ne fonctionne pas: installation non alimentée</p>

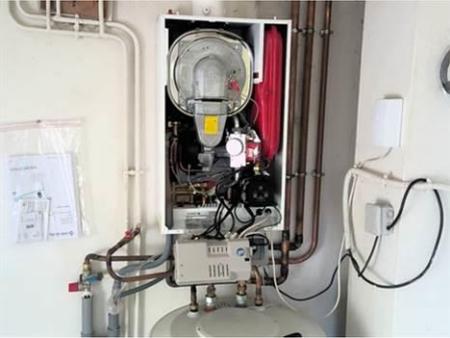
<p>Photo n° PhGaz002 Localisation : Rez de chaussée - Buanderie Chaudière DE DIETRICH (Type : Etanche)</p>

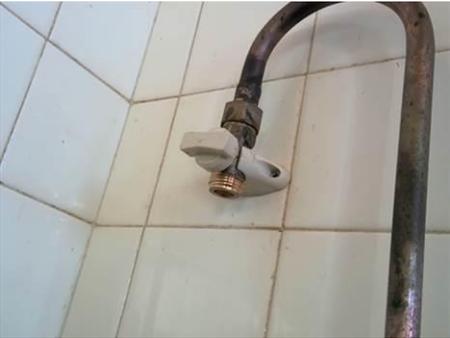
<p>Photo n° PhGaz003 8b : l'extrémité du robinet de commande ou de la tuyauterie en attente n'est pas obturée. L'extrémité du robinet en attente n'est pas obturée; Poser ou faire poser un bouchon par un installateur gaz qualifié sur l'extrémité du robinet</p>

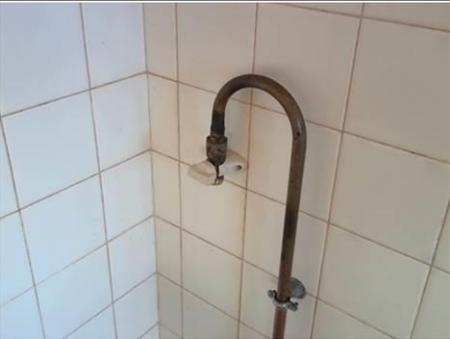
<p>Photo n° PhGaz004 Localisation : Rez de chaussée - Buanderie Cuisinière Robinet en attente (Type : Non raccordé)</p>

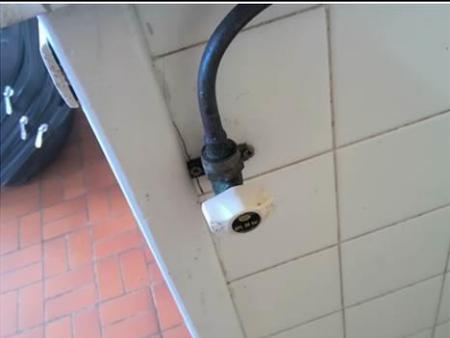
<p>Photo n° PhGaz005 Localisation : 1er étage - Cuisine Cuisinière Robinet en attente GPL (Type : Non raccordé)</p>

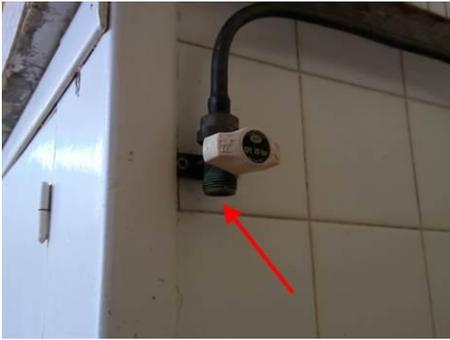
Photo n° PhGaz003

8b : l'extrémité du robinet de commande ou de la tuyauterie en attente n'est pas obturée. L'extrémité du robinet en attente n'est pas obturée; Poser ou faire poser un bouchon par un installateur gaz qualifié sur l'extrémité du robinet

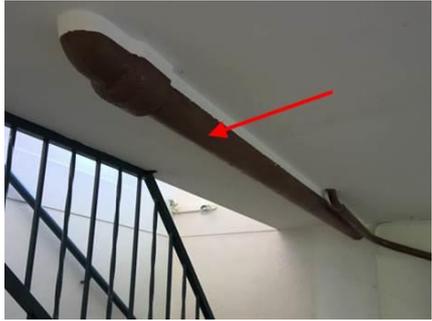
Localisation	Identifiant + Description	Conclusion (justification)	Etat de conservation** et préconisations*	Photo
Rez de chaussée - Garage	Identifiant: M001 Description: Conduit en fibres-ciment <u>Liste selon annexe.13-9 du CSP: B</u>	Présence d'amiante (Sur marquage du matériau)	Matériau dégradé (étendue ponctuelle) Résultat EP** Préconisation : Il est recommandé de réaliser une évaluation périodique. Recommandation : Voir les Mesures d'ordre général – Obligations réglementaires

<p>Photo n° PhA001 Localisation : Rez de chaussée - Garage Ouvrage : 6 - Conduits et accessoires intérieurs - Conduits de fluides (air, eau, vapeur, fumée, échappement, autres fluides) Partie d'ouvrage : Conduit en fibres-ciment Description : Conduit en fibres-ciment Localisation sur croquis : M001</p>

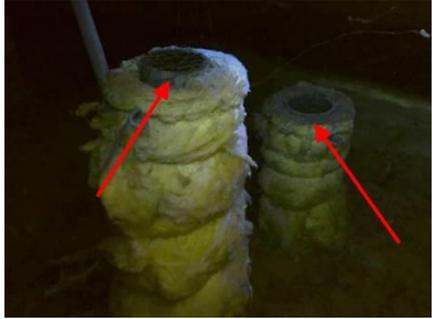
Combles	Identifiant: M002 Description: Conduit en fibres-ciment <u>Liste selon annexe.13-9 du CSP: B</u>	Présence d'amiante (Sur marquage du matériau)	Matériau dégradé (étendue ponctuelle) Résultat EP** Préconisation : Il est recommandé de réaliser une évaluation périodique. Recommandation : Voir les Mesures d'ordre général – Obligations réglementaires

<p>Photo n° PhA002 Localisation : Combles Ouvrage : 6 - Conduits et accessoires intérieurs - Conduits de fluides (air, eau, vapeur, fumée, échappement, autres fluides) Partie d'ouvrage : Conduit en fibres-ciment Description : Conduit en fibres-ciment Localisation sur croquis : M002</p>

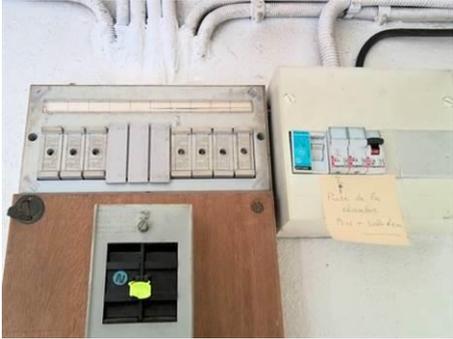
<p>Photo n° PhEle001 B11 a3 Il n'y a aucun dispositif différentiel à haute sensibilité inf. ou égal à 30 mA.</p>

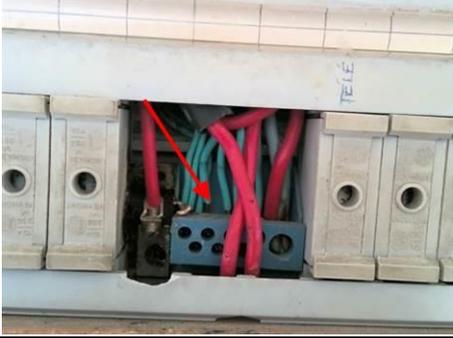
<p>Photo PhEle002 Libellé de l'anomalie : B4.3 c Plusieurs circuits disposent d'un conducteur neutre commun dont les conducteurs ne sont pas correctement protégés contre les surintensités. Remarques : Présence de conducteur(s) neutre(s) commun(s) à plusieurs circuits avec des conducteurs de phase non regroupés sous la même protection contre les surintensités ; Faire intervenir un électricien qualifié afin de regrouper les conducteurs de phase sous une même protection ou de supprimer le(s) conducteur(s) neutre(s) commun(s)</p>

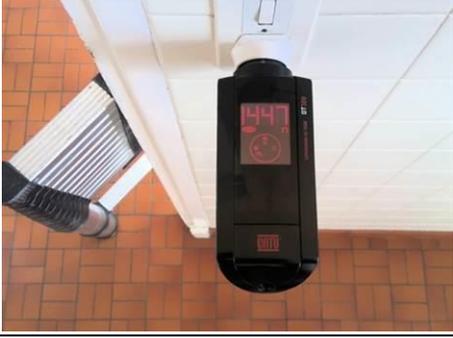
<p>Photo PhEle003 Libellé de l'anomalie : B3.3.1 d La valeur de la résistance de la prise de terre n'est pas adaptée au courant différentiel résiduel (sensibilité) du ou des dispositifs différentiels protégeant l'ensemble de l'installation électrique. Remarques : Valeur de la résistance de la prise de terre inadaptée au(x) dispositif(s) différentiel(s) ; Faire intervenir un électricien qualifié afin d'adapter la prise de terre au(x) dispositif(s) différentiel(s)</p>

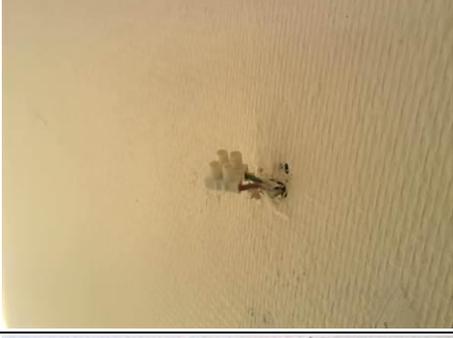
<p>Photo PhEle004 Libellé de l'anomalie : B7.3 e L'installation électrique comporte au moins un dispositif de protection avec une partie active nue sous tension accessible. Remarques : Présence de dispositif de protection de matériel électrique présentant des parties actives nues sous tension ; Faire intervenir un électricien qualifié afin de remplacer les matériels présentant des parties actives nues sous tension</p>

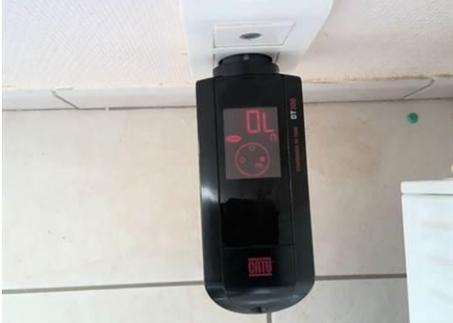
<p>Photo PhEle005 Libellé de l'anomalie : B3.3.6 a2 Au moins un socle de prise de courant comporte une broche de terre non reliée à la terre. Remarques : Présence de circuits électriques non équipés de conducteurs de protection ; Faire intervenir un électricien qualifié afin d'installer des conducteurs de protection sur les circuits qui n'en sont pas équipés</p>

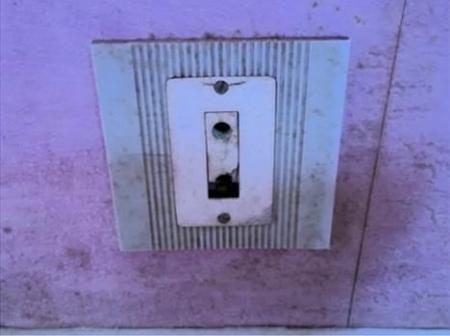
<p>Photo PhEle006 Libellé de l'anomalie : B7.3 a L'Enveloppe d'au moins un matériel est manquante ou détériorée. Remarques : Présence de matériel électrique en place dont l'enveloppe présente des détériorations ; Faire intervenir un électricien qualifié afin de remplacer les matériels présentant des détériorations</p>

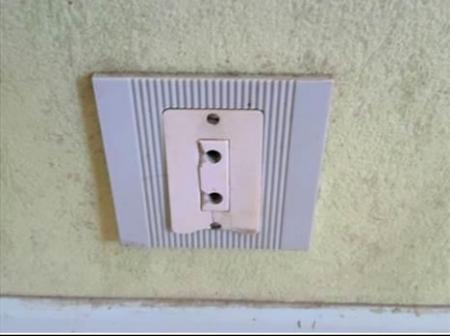
<p>Photo PhEle007 Libellé de l'anomalie : B3.3.6 a1 Au moins un socle de prise de courant ne comporte pas de broche de terre. Remarques : Présence de circuits électriques non équipés de conducteurs de protection ; Faire intervenir un électricien qualifié afin d'installer des conducteurs de protection sur les circuits qui n'en sont pas équipés</p>

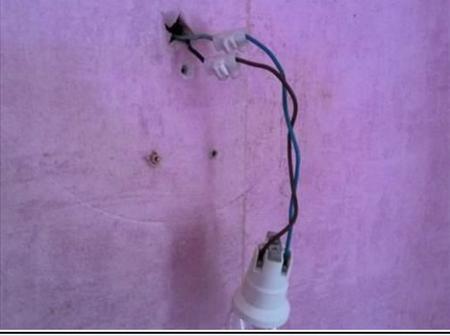
<p>Photo PhEle008 Libellé de l'anomalie : B3.3.6 a3 Au moins un circuit (n'alimentant pas des socles de prises de courant) n'est pas relié à la terre. Remarques : Présence de circuits électriques non équipés de conducteurs de protection ; Faire intervenir un électricien qualifié afin d'installer des conducteurs de protection sur les circuits qui n'en sont pas équipés</p>

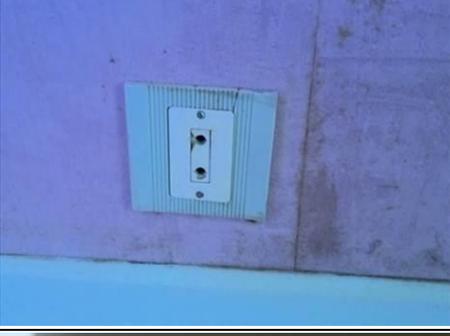
<p>Photo PhEle009 Libellé de l'information complémentaire : B11 b2 Au moins un socle de prise de courant n'est pas de type à obturateur Remarques : Présence de socles de prises non équipés d'obturateur ; Faire intervenir un électricien qualifié afin de remplacer les socles de prises non équipés d'obturateur par des socles de prises à obturateur</p>

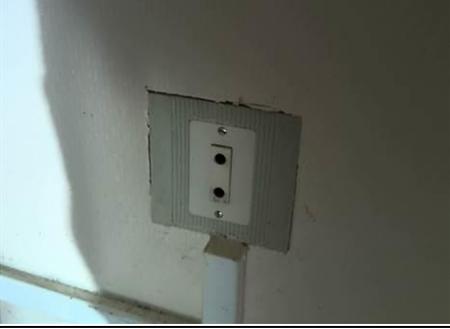
<p>Photo PhEle010 Libellé de l'information complémentaire : B11 c2 Au moins un socle de prise de courant ne possède pas un puits de 15 mm.</p>
