Résumé de l'expertise n° 22/TPC/4688

Adresse : **46 BIS RUE BRAUHAUBAN**

Commune : **65000 TARBES**

Périmètre de repérage : ... **APPARTEMENT ET CAVE**

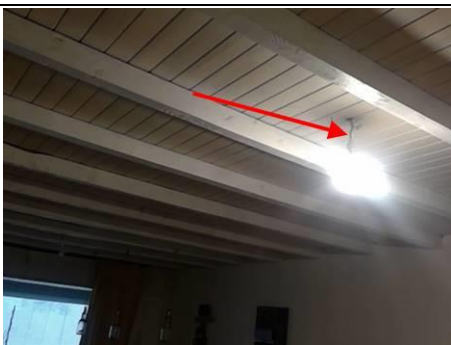
Photo PhEle001

Libellé de l'anomalie : B8.3 e Au moins un conducteur isolé n'est pas placé sur toute sa longueur dans un conduit, une goulotte ou une plinthe ou une huisserie, en matière isolante ou métallique, jusqu'à sa pénétration dans le matériel électrique qu'il alimente.

Remarques : Présence de conducteurs électriques non protégés mécaniquement ; Faire intervenir un électricien qualifié afin d'installer des protections mécaniques sur les conducteurs non protégés

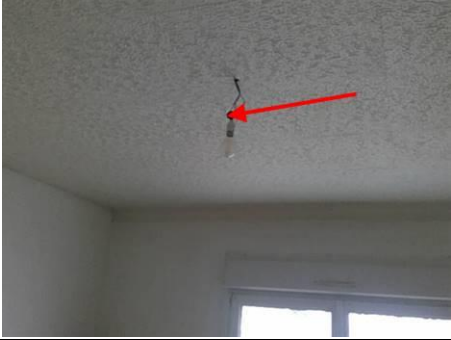
<p>Photo PhEle002 Libellé de l'anomalie : B7.3 d L'installation électrique comporte au moins une connexion avec une partie active nue sous tension accessible. Remarques : Présence de connexion de matériel électrique présentant des parties actives nues sous tension ; Faire intervenir un électricien qualifié afin de remplacer les matériels présentant des parties actives nues sous tension</p>

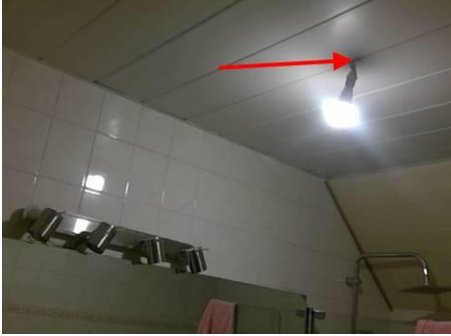
<p>Photo PhEle003 Libellé de l'anomalie : B5.3 a Locaux contenant une baignoire ou une douche : la continuité électrique de la liaison équipotentielle supplémentaire, reliant les éléments conducteurs et les masses des matériels électriques, n'est pas satisfaisante (résistance supérieure à 2 ohms).</p>
