Dossier N° 21-101278

Dossier de Diagnostic Technique

Vente

Lieu dit Montplaisir
82400 CASTELSAGRAT

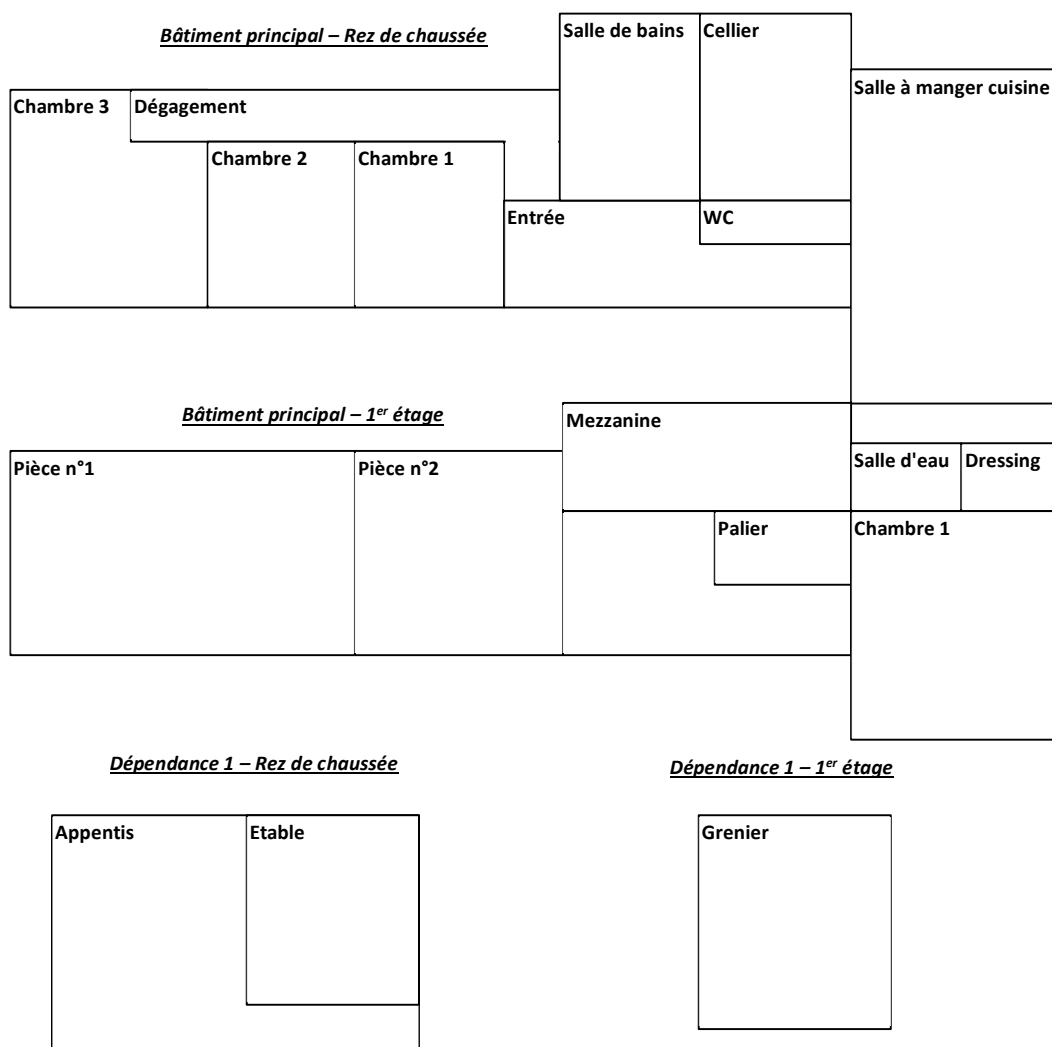
Plan des locaux

PLANCHE DE REPERAGE USUEL			<i>Adresse de l'immeuble:</i> Lieu dit Montplaisir 82400 CASTELSAGRAT	
N° dossier: 21-101278				
N° planche: 1/1	Version: 1	Type: Croquis		
<i>Origine du plan:</i> Cabinet de diagnostic			<i>Bâtiment – Niveau:</i> Bâtiment principal et dépendance - Tous niveaux
