Dossier Technique Immobilier

Numéro de dossier : 1724
Date du repérage : 10/03/2022

Département : ... **Hautes-Pyrénées**
Adresse : **67 avenue de l'église**
Commune : **65250 LA BARTHE DE NESTE**

Résumé de l'expertise n° 1724

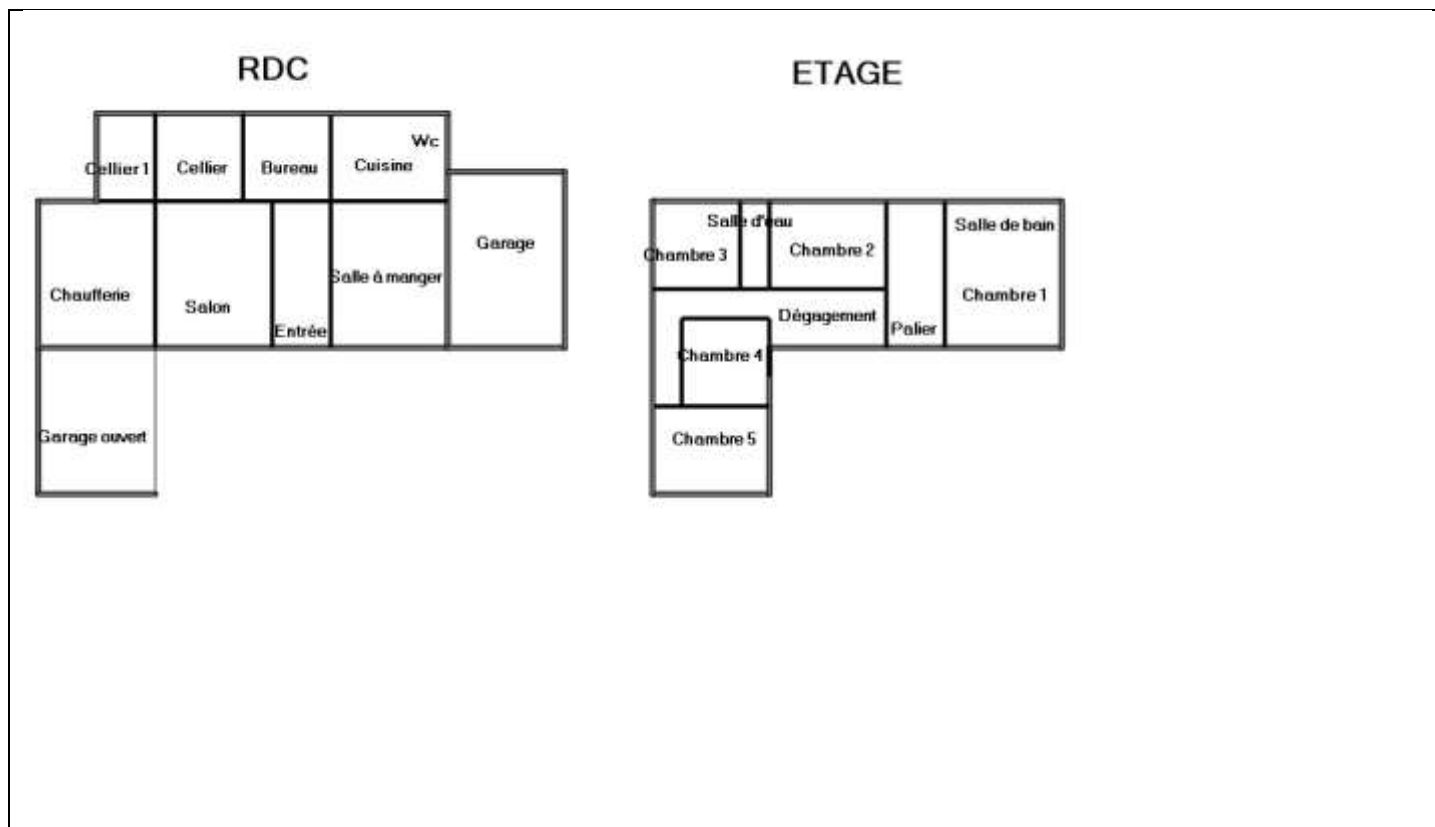
7.1 - Annexe - Schéma de repérage

Conduit en fibro-ciment		Dalles de sol	<p>Nom du propriétaire : Monsieur et madame BOLZER Philippe et Fabienne Adresse du bien : 67 avenue de l'église 65250 LA BARTHE DE NESTE</p>
	Conduit autre que fibro-ciment		Carrelage	
	Brides		Colle de revêtement	
	Dépôt de Matériaux contenant de l'amiante		Dalles de faux-plafond	
	Matériau ou produit sur lequel un doute persiste		Toiture en fibro-ciment	
	Présence d'amiante		Toiture en matériaux composites

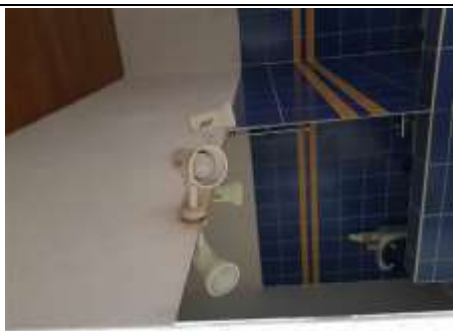
Domaines	Anomalies
2. Dispositif de protection différentiel à l'origine de l'installation - Installation de mise à la terre	Au moins un socle de prise de courant comporte une broche de terre non reliée à la terre. <u>(Cette anomalie fait l'objet d'une mesure compensatoire pour limiter le risque de choc électrique)</u> Remarques : bpabt OL
4. La liaison équipotentielle et installation électrique adaptées aux conditions particulières des locaux contenant une douche ou une baignoire	Local contenant une baignoire ou une douche : l'installation électrique ne répond pas aux prescriptions particulières appliquées à ce local (adéquation entre l'emplacement où est installé le matériel électrique et les caractéristiques de ce dernier – respect des règles de protection contre les chocs électriques liées aux zones). Remarques : Point lumineux mural

Photo E2
Localisation : Salle de bain
Libellé de l'anomalie : point lumineux mural non conforme
