— GROUPE —
Solution Diagnostic
EXPERTS EN
DIAGNOSTICS IMMOBILIERS

Résumé de l'expertise n° 22/JOR/0164

Adresse : **20 ROUTE DE MADIRAN**

Périmètre de repérage : ... **Maison, grange et abords immédiats**

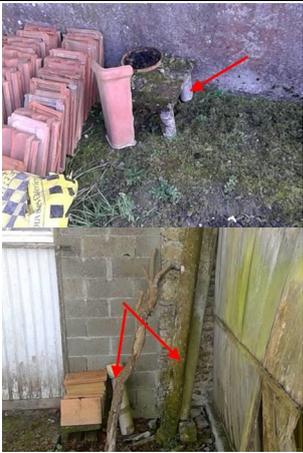
Localisation	Identifiant + Description	Conclusion (justification)	Etat de conservation** et préconisations*	Photo
abords immédiats	<p>Identifiant: ZPSO-001 Description: Plaques en fibres-ciment (y compris plaques « sous tuiles ») Liste selon annexe.13-9 du CSP: B</p>	Présence d'amiante (Sur jugement de l'opérateur)	<p>Matériau dégradé (étendue généralisée)</p> <p>Résultat AC2**</p> <p>Préconisation : Il est recommandé de réaliser une action corrective de second niveau.</p> <p>Recommandation : surveillance</p>

Dossier n° 22/JOR/0164
Date de l'évaluation : 10/02/2022
Bâtiment / local ou zone homogène : abords immédiats
Identifiant Matériau : ZPSO-001
Matériau : Plaques en fibres-ciment (y compris plaques « sous tuiles »)
Résultat AC2 : Il est recommandé de réaliser une action corrective de second niveau.

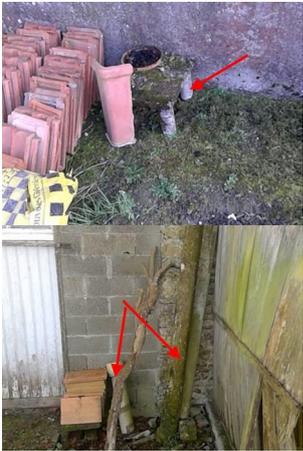
<p>Identifiant: ZPSO-002 Description: Conduit en fibres-ciment Liste selon annexe.13-9 du CSP: B</p>	Présence d'amiante (Sur jugement de l'opérateur)	<p>Matériau dégradé (étendue ponctuelle)</p> <p>Résultat EP**</p> <p>Préconisation : Il est recommandé de réaliser une évaluation périodique.</p> <p>Recommandation : surveillance</p>

Dossier n° 22/JOR/0164
Date de l'évaluation : 10/02/2022
Bâtiment / local ou zone homogène : abords immédiats
Identifiant Matériau : ZPSO-002
Matériau : Conduit en fibres-ciment
Résultat EP : Il est recommandé de réaliser une évaluation périodique.

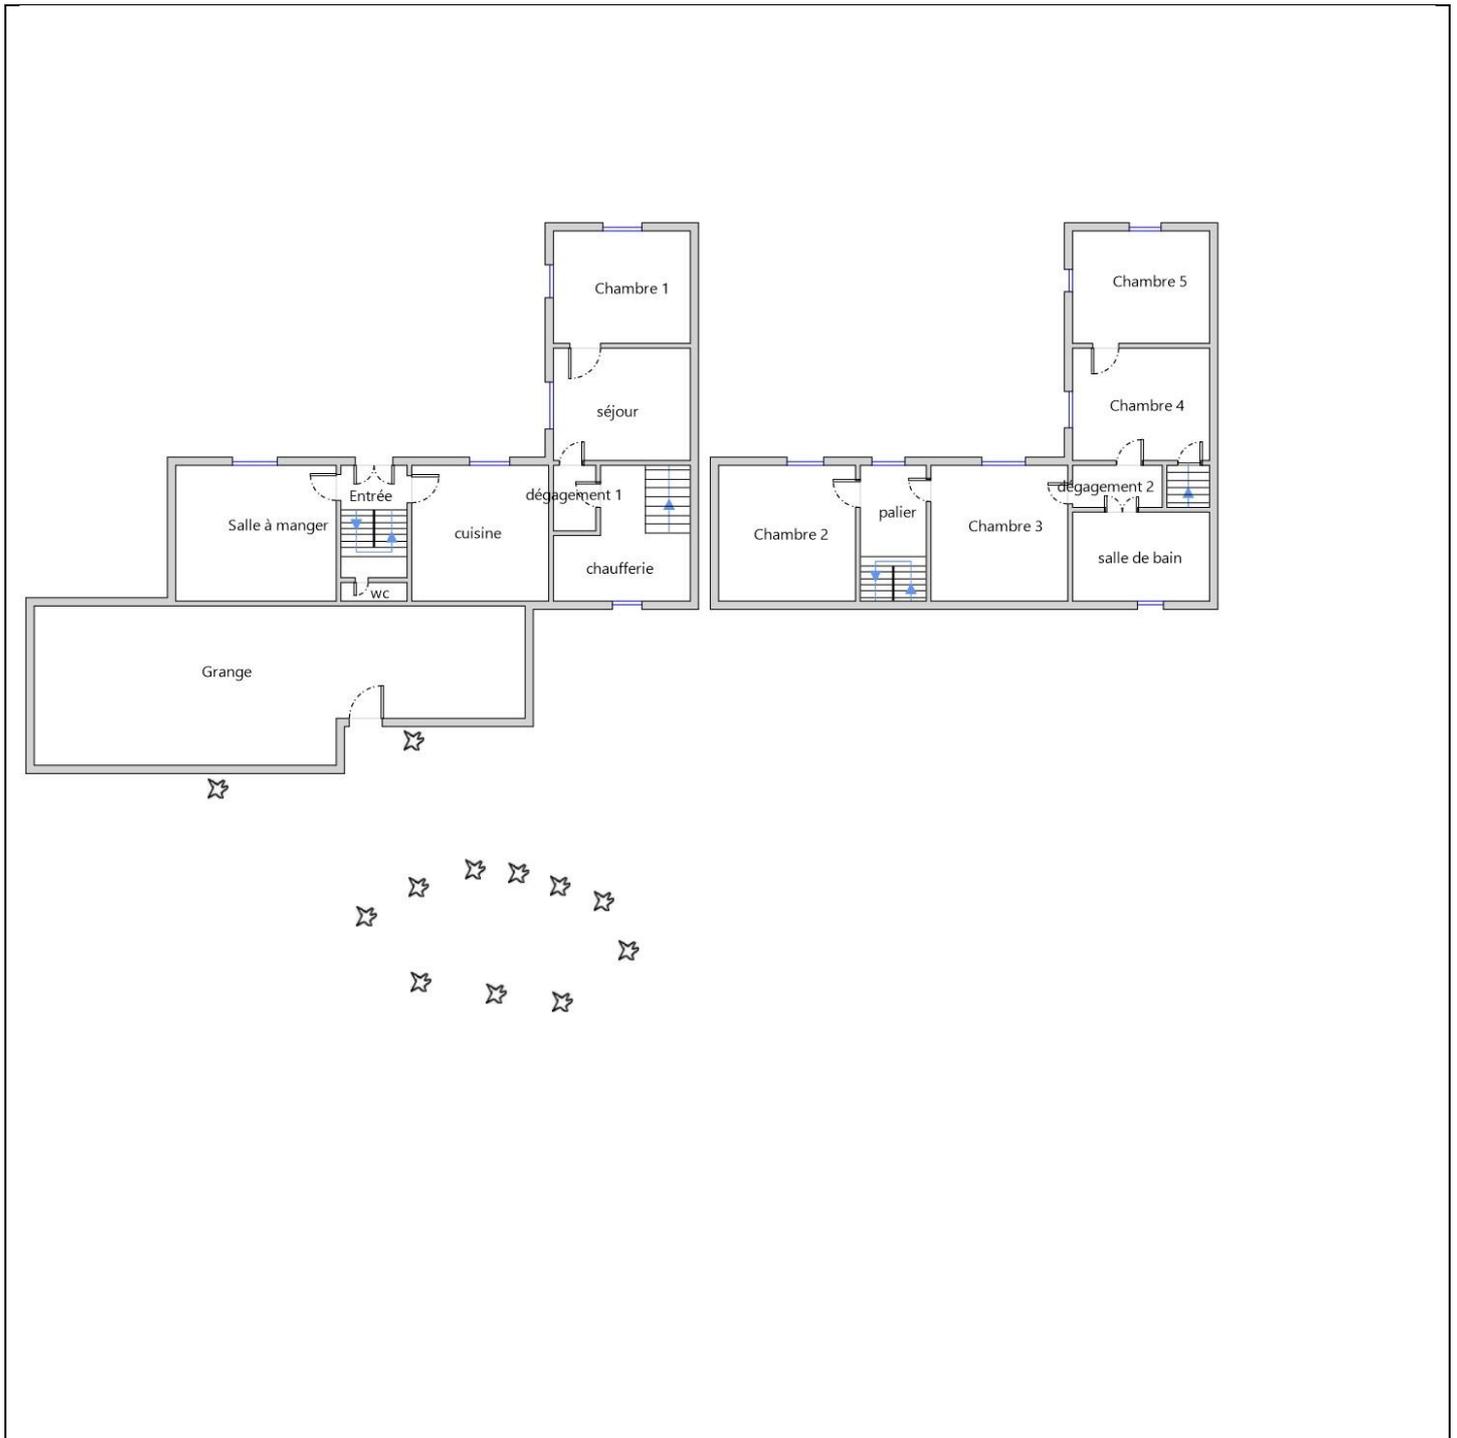
7.1 - Annexe - Schéma de repérage

Conduit en fibro-ciment		Dalles de sol	<p>Nom du propriétaire : Mme CAZALAS Adresse du bien : 20 ROUTE DE MADIRAN 65700 CASTELNAU RIVIERE BASSE</p>
	Conduit autre que fibro-ciment		Carrelage	
	Brides		Colle de revêtement	
	Dépôt de Matériaux contenant de l'amiante		Dalles de faux-plafond	
	Matériau ou produit sur lequel un doute persiste		Toiture en fibro-ciment	
	Présence d'amiante		Toiture en matériaux composites
