Dossier Technique Immobilier

Numéro de dossier : 22/IMO/3872
Date du repérage : 24/03/2022

Commune : **31440 BAREN**

Résumé de l'expertise n° 22/IMO/3872

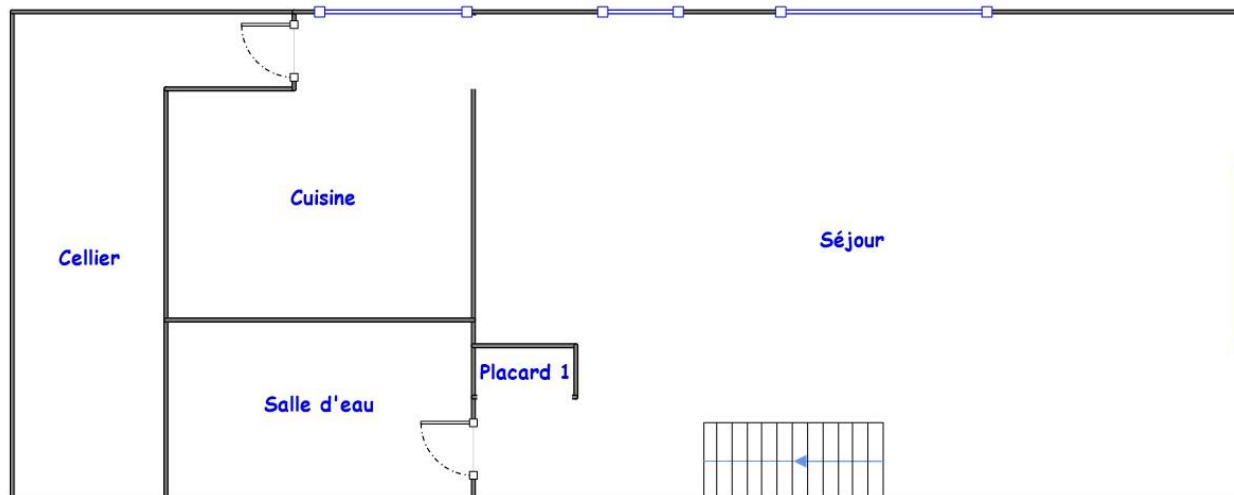
Rez-de-chaussée

Planche (croquis) de repérage technique effectué par le cabinet : LUCHON EXPERTISE, auteur : BIROUSTE Julien
Dossier n° 22/IMO/3872 du 29/03/2022
Adresse du bien : Village (Non communiqué) 31440 BAREN

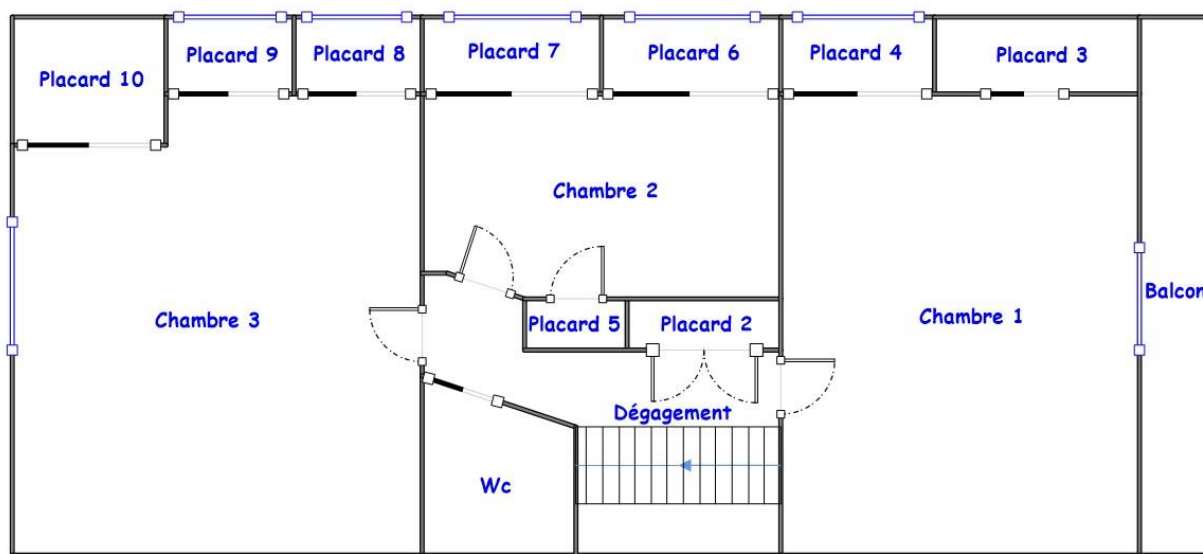
1er Etage

Planche (croquis) de repérage technique effectué par le cabinet : LUCHON EXPERTISE, auteur : BIROUSTE Julien
Dossier n° 22/IMO/3872 du 29/03/2022
Adresse du bien : Village (Non communiqué) 31440 BAREN

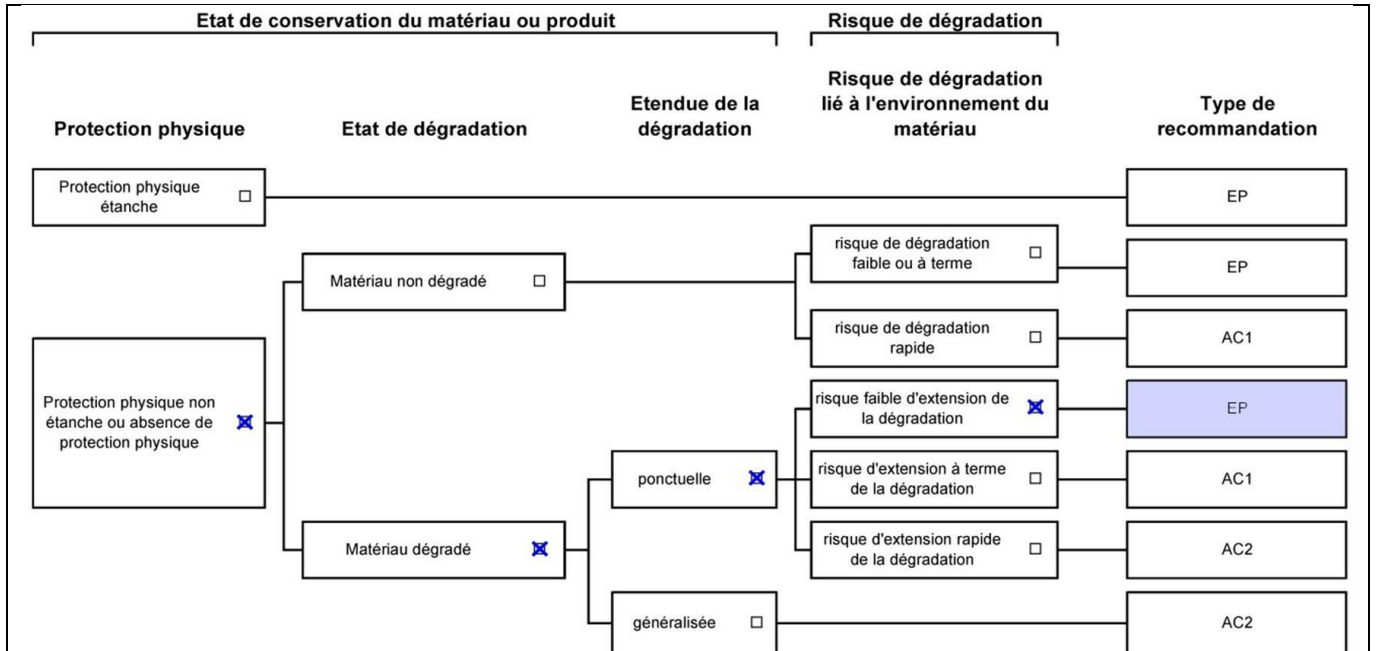
Grilles d'évaluation de l'état de conservation des matériaux ou produit de la liste B

Dossier n° 22/IMO/3872
Date de l'évaluation : 24/03/2022
Bâtiment / local ou zone homogène : Toiture - Couverture
Identifiant Matériau : 22/IMO/3872/ZPSO-001
Matériau : Plaques (fibres-ciment)
Résultat EP : Il est recommandé de réaliser une évaluation périodique.

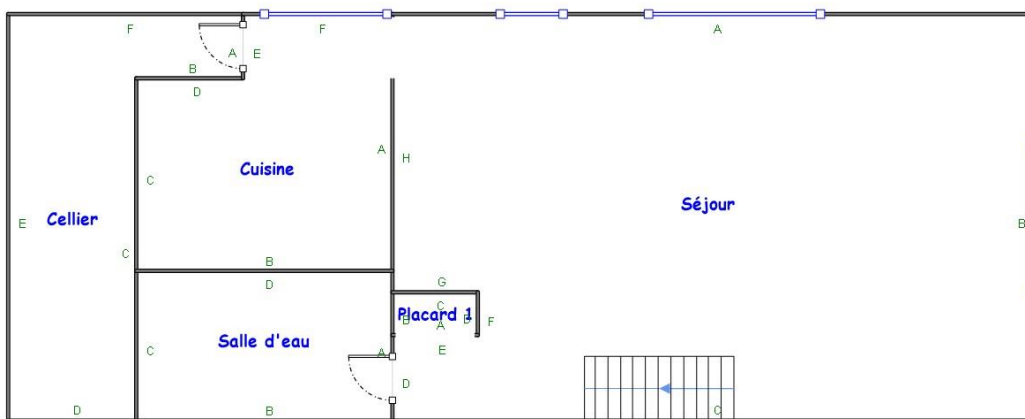
Rez-de-chaussée

Localisation des mesures sur croquis de repérage

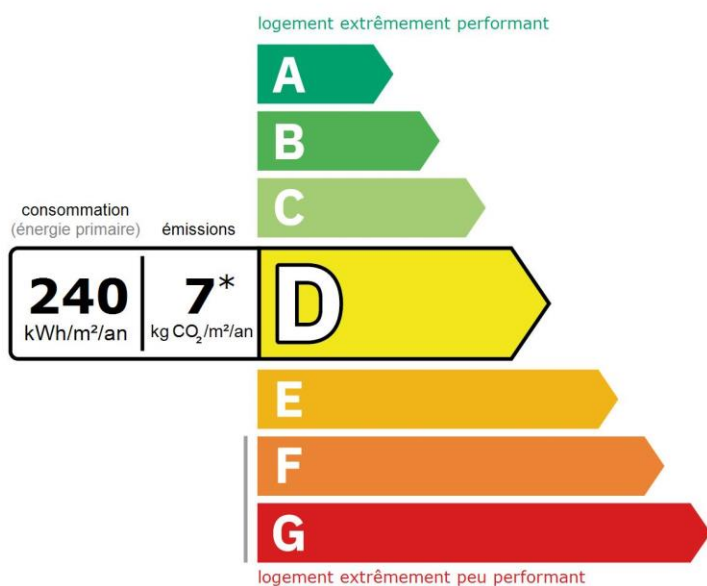
Performance énergétique et climatique

Le niveau de consommation énergétique dépend de l'isolation du logement et de la performance des équipements.
Pour l'améliorer, voir pages 4 à 6

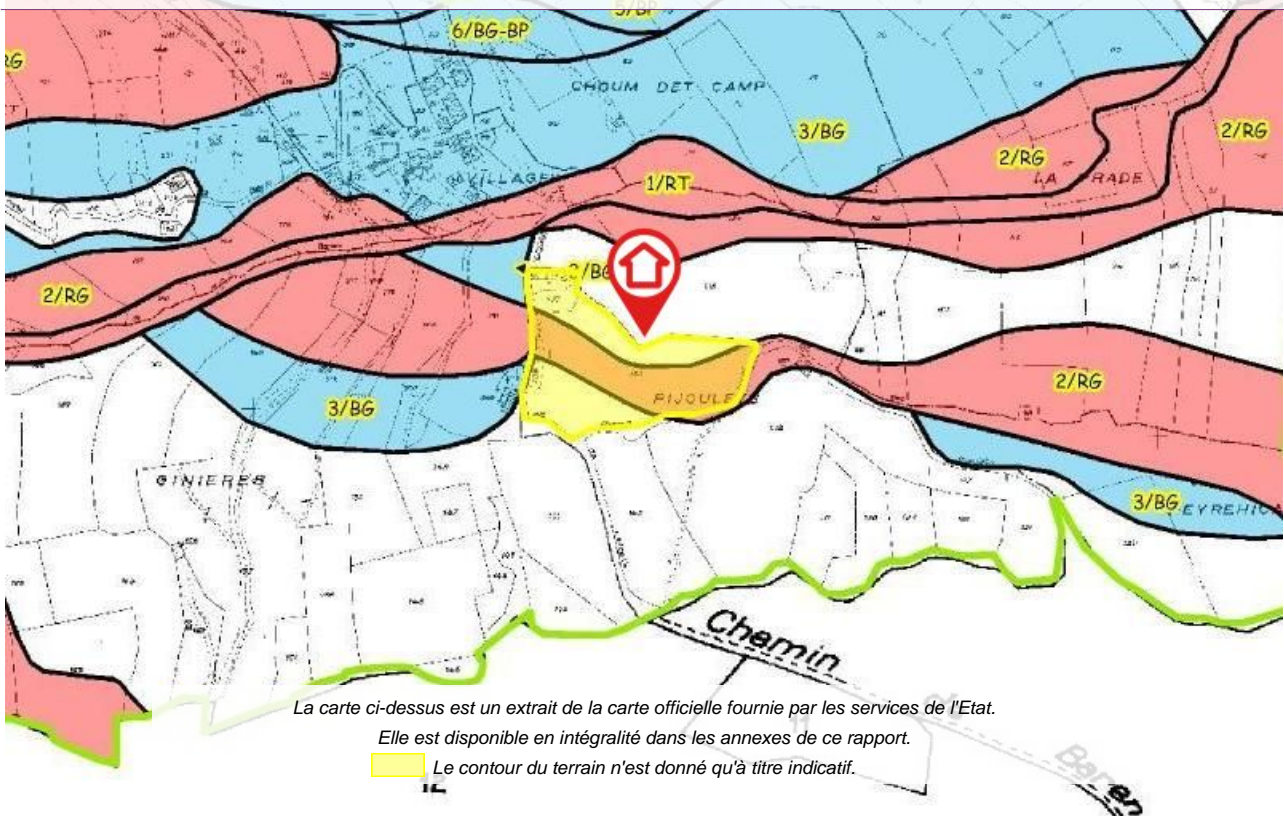
Mouvement de terrain

PPRn Glissement de terrain, approuvé le 31/10/2014 (multirisque)

Concerné*

* Le bien se situe dans une zone rouge d'aléa fort (2/RG) et dans une zone bleue d'aléa moyen ou faible (3/BG).

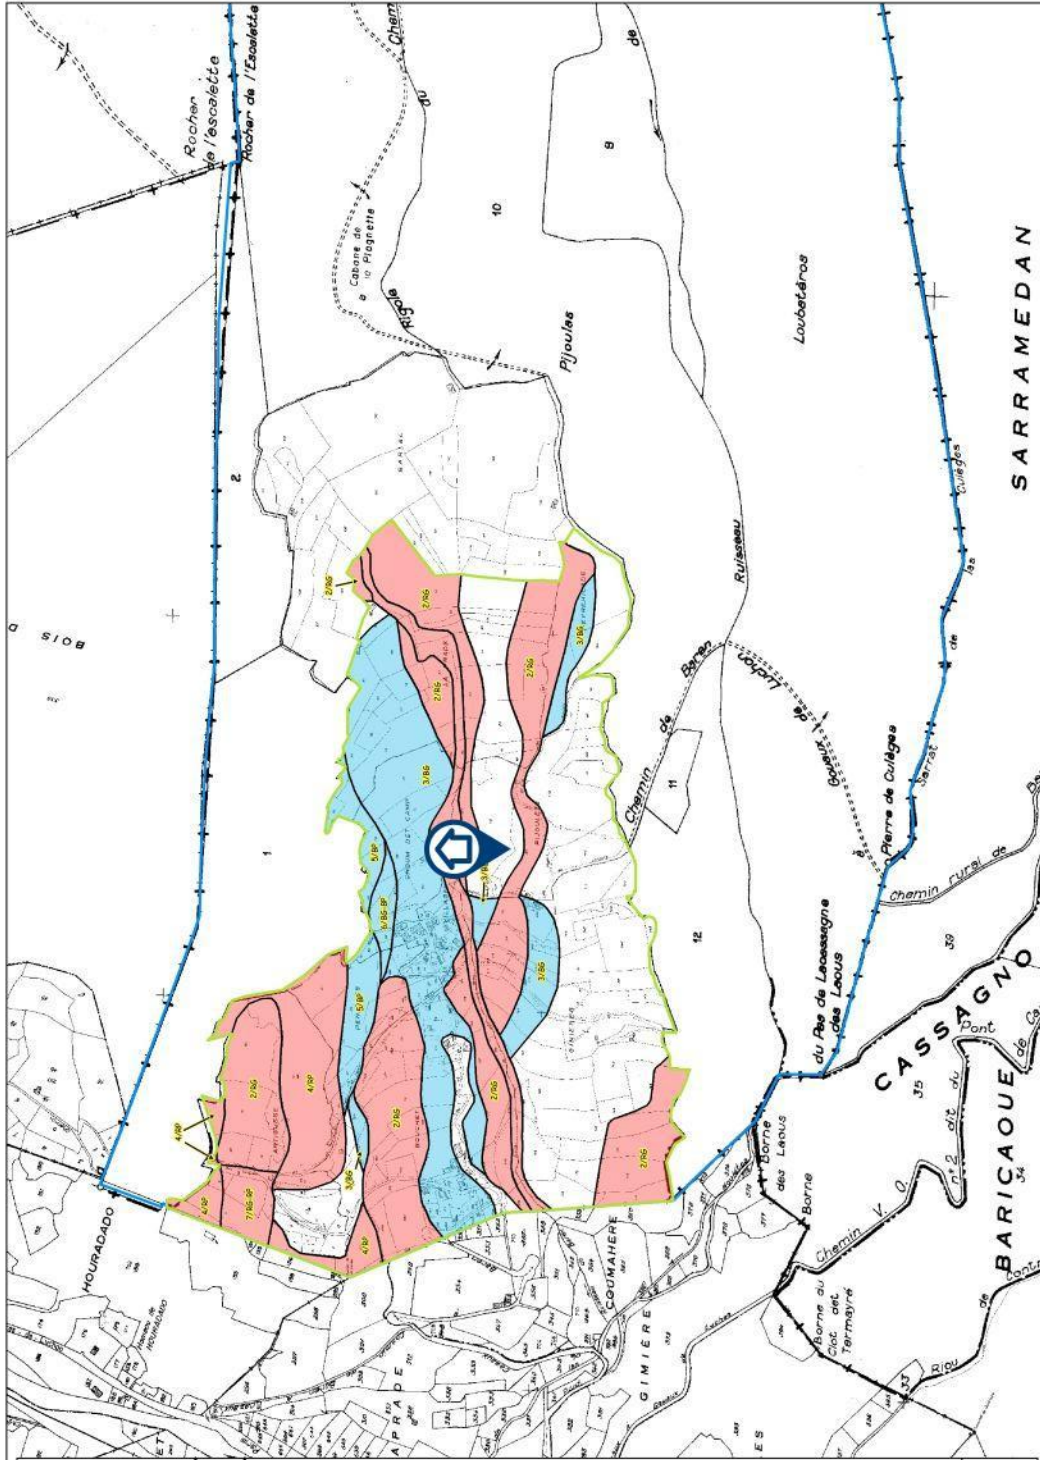
CARTE DES RISQUES
COMMUNE DE BAREN

- Le risque Mouvement de terrain Glissement de terrain et par la réglementation du PPRn multirisque approuvé le 31/10/2014. Le bien se situe dans une zone rouge d'aléa fort (2/RG) et dans une zone bleue d'aléa moyen ou faible (3/BG).
Des prescriptions de travaux existent selon la nature de l'immeuble ou certaines conditions caractéristiques.
- Le risque sismique (niveau 4, sismicité Moyenne) et par la réglementation de construction parasismique EUROCODE 8
- Le risque Radon (niveau : significatif)

PLAN DE PREVENTION DES RISQUES NATURELS PREVISIBLES (P.P.R.)
