Résumé de l'expertise n° 22/TPC/4701

Adresse : **8 RUE BUALA**

Commune : **65420 IBOS**

Constat de risque d'exposition au plomb CREP

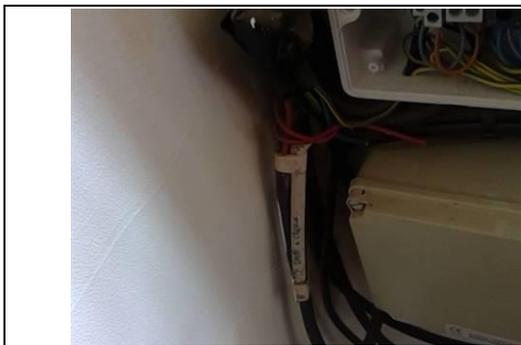
Photo PhEle001

Libellé de l'anomalie : B8.3 e Au moins un conducteur isolé n'est pas placé sur toute sa longueur dans un conduit, une goulotte ou une plinthe ou une huisserie, en matière isolante ou métallique, jusqu'à sa pénétration dans le matériel électrique qu'il alimente.

Remarques : Présence de conducteurs électriques non protégés mécaniquement ; Faire intervenir un électricien qualifié afin d'installer des protections mécaniques sur les conducteurs non protégés

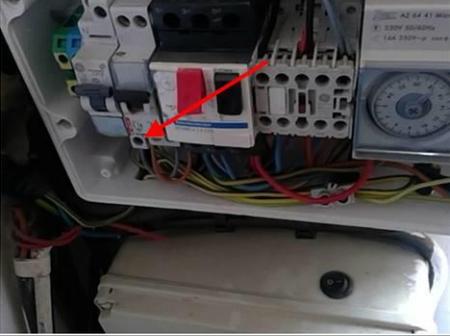
<p>Photo PhEle002 Libellé de l'anomalie : B4.3 f1 La section des conducteurs de la canalisation alimentant le seul tableau n'est pas adaptée au courant de réglage du disjoncteur de branchement.</p>

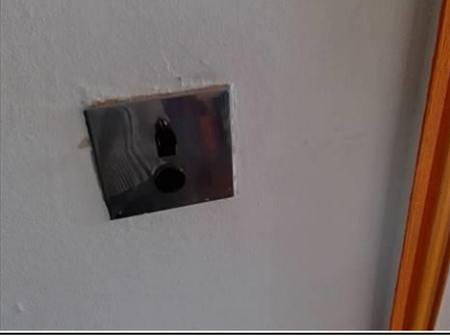
<p>Photo PhEle003 Libellé de l'anomalie : B8.3 a L'installation comporte au moins un matériel électrique vétuste. Remarques : Présence de matériel électrique vétuste (doublés, interrupteurs, socles de prise...) ; Faire intervenir un électricien qualifié afin de remplacer les matériels électriques vétustes</p>

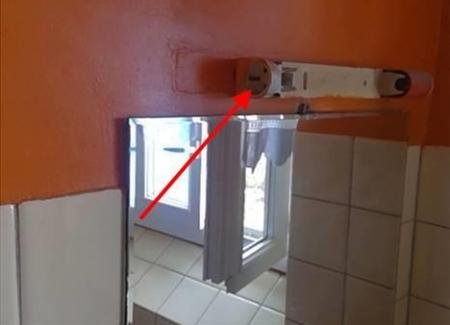
<p>Photo PhEle004 Libellé de l'anomalie : B5.3 a Locaux contenant une baignoire ou une douche : la continuité électrique de la liaison équipotentielle supplémentaire, reliant les éléments conducteurs et les masses des matériels électriques, n'est pas satisfaisante (résistance supérieure à 2 ohms).</p>
