Synthèse de l'expertise n° 22/LABIESSE/05091

Adresse :15 Rue du Maréchal Foch

Constat de risque d'exposition au plomb CREP

Numéro de dossier : **22/LABIESSE/05091**
Norme méthodologique employée : **AFNOR NF X46-030**
Arrêté d'application : **Arrêté du 19 août 2011**
Date du repérage : **24/02/2022**

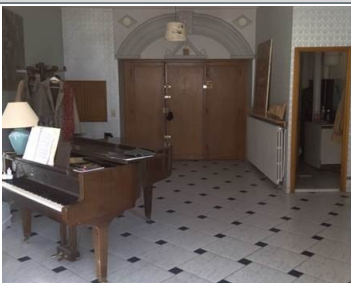
Localisation	Description	Photo
Rez de chaussée - Entrée	Sol : Carrelage Mur A, B, C, D, E, F : Plâtre et Tapisserie Plafond : Plâtre et Peinture Plinthes : Carrelage Fenêtre 1 E : Bois et Peinture Fenêtre 2 E : Bois et Peinture Porte 1 A : Bois et Peinture Porte 2 A : Bois et Peinture Embrasure porte A : Plâtre et Tapisserie Volet E : Bois et Peinture

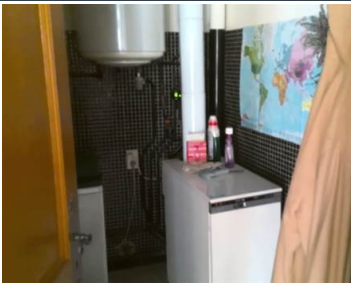
Rez de chaussée - Cellier 1	Sol : Carrelage Mur A, B, C, D, E, F : Plâtre et Peinture Plafond : Plâtre et Peinture Porte A : Bois

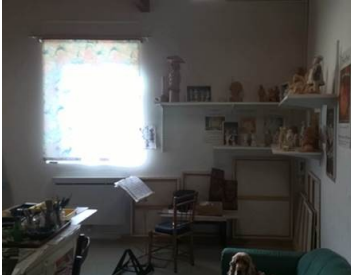
Rez de chaussée - Cellier 2	Sol : Béton Mur A, B, C, D, E, F, G, H : Plâtre et Peinture Plafond : Bois Porte A : Bois et Peinture Fenêtre H : Bois et Peinture Volet H : Bois et Peinture

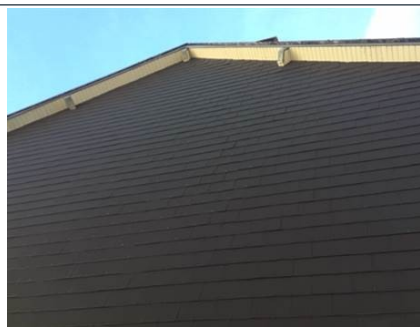
Photo n° PhA001
 Localisation : Parties extérieures
 Ouvrage : 2 - Parois verticales extérieures et Façades - Façades légères, murs rideaux, bardages, panneaux sandwich
 Partie d'ouvrage : Ardoise en fibro ciment
 Description : Ardoise en fibro ciment

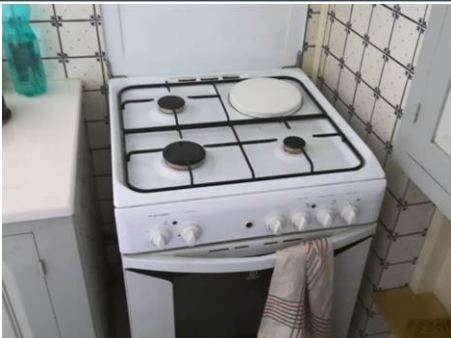
Photo n° PhGaz002 Localisation : 1er étage - Séjour/cuisine Cuisinière INDESIT (Type : Non raccordé)

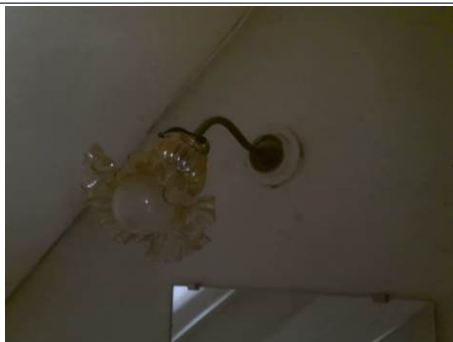
Photo PhEle005

Libellé de l'anomalie : B8.3 a L'installation comporte au moins un matériel électrique vétuste.

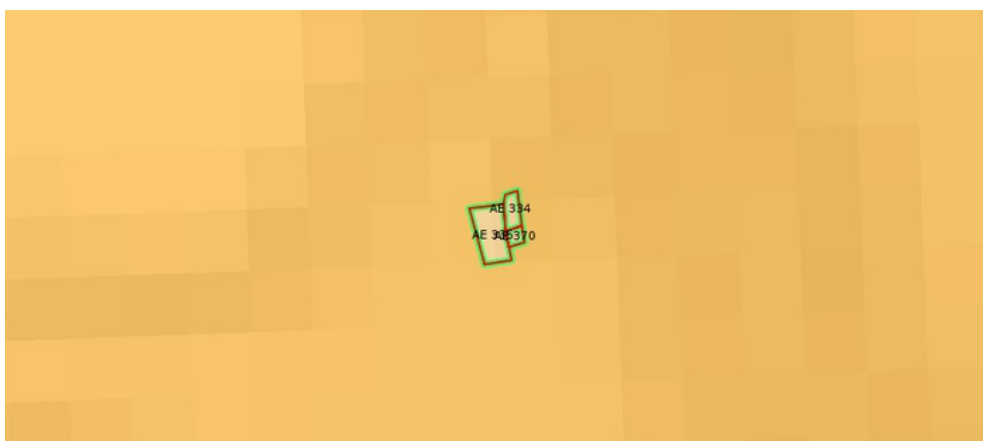
Légende Mouvement de terrain Argile (Loi ELAN) Carte réglementaire Source BRGM

- Aléa fort**
 Concerné par la loi ELAN*
- Aléa moyen**
 Concerné par la loi ELAN*
- Aléa faible**
 Non concerné par la loi ELAN
