Dossier Technique Immobilier

Numéro de dossier : 2023YLO00737
Date du repérage : 24/02/2023

Localisation du ou des bâtiments :
Département : ... **Hautes-Pyrénées**
Adresse : **2 Chemin du Canterou**
Commune : **65330 TOURNOUS DEVANT**
**Section cadastrale A, Parcelle(s) n°
230, 231**
Désignation et situation du ou des lot(s) de copropriété :
, Lot numéro Non communiqué
Périmètre de repérage :
Maison et annexes

Rapport de mission de repérage des matériaux et produits contenant de l'amiante pour l'établissement du constat établi à l'occasion de la vente d'un immeuble bâti (Listes A et B de l'annexe 13-9 du Code de la Santé publique)

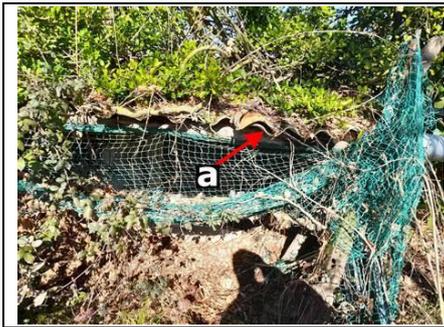
Localisation	Identifiant + Description	Conclusion (justification)	Etat de conservation** et préconisations*	Photo
Annexes - Abri de jardin	Identifiant: 2023YLO00737/015 Description: Plaques en fibres-ciment (y compris plaques « sous tuiles ») Liste selon annexe.13-9 du CSP: B	Présence d'amiante (sur jugement de l'opérateur)	Matériau dégradé (étendue ponctuelle) Résultat AC1** Préconisation : Il est recommandé de réaliser une action corrective de premier niveau.

Photo n° PhA001
 Localisation : Annexes - Abri de jardin
 Ouvrage : 1 - Couvertures, Toitures, Terrasses et étanchéités - Plaques ondulées et planes
 Partie d'ouvrage : Plaques en fibres-ciment (y compris plaques « sous tuiles »)
 Description : Plaques en fibres-ciment (y compris plaques « sous tuiles »)

- des matériaux et produits contenant de l'amiante sur jugement de l'opérateur : Plaques en fibres-ciment (y compris plaques « sous tuiles ») (Annexes - Abri de jardin) pour lequel il est recommandé de réaliser une action corrective de premier niveau.*
