### - RAPPORT DE VISITE -

Vérification périodique de fonctionnement et d'entretien d'une installation d'assainissement non collectif dont la charge brute de pollution organique est inférieure ou égale à 1,2kg/j de DBO<sub>5</sub> ou supérieure à 1,2kg/j de DBO<sub>5</sub>

Numéro de dossier  
**VENT 449 2023 230A**

Adresse **355 rue des Pyrénées**

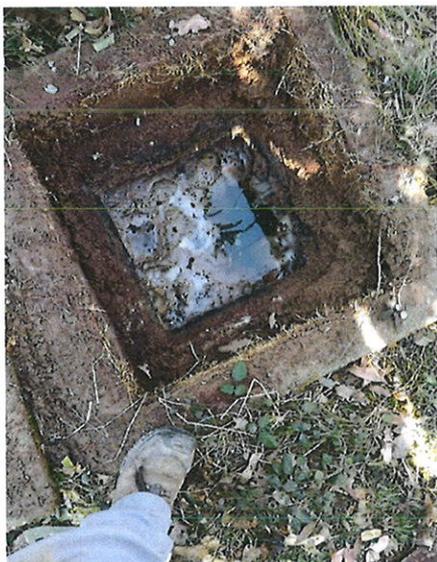
Fosse septique / toutes eaux		Fosse toutes eaux pour les eaux vannes et ménagères	
Accessible (Regard affleurant) <b>Oui / Oui</b>	Matériaux <b>Béton</b>	Volume utile <b>Indéterminé</b>	Sous-dimensionné <b>Indéterminé</b>
Hauteur de boues / Décantation <b>À vérifier puis surveiller</b>	Sécurité du dispositif <b>Oui</b>	Signes d'altération <b>Non</b>	Présences d'odeur <b>Non</b>
➤ Ventilation primaire <i>Situé en amont du dispositif</i>	Bon état / Ø 100 <b>Non avéré</b>	Sortie au-dessus du toit <b>//</b>	Tête de ventilation / Odeurs <b>//</b>
➤ Ventilation secondaire <i>Situé en aval du dispositif</i>	Bon état / Ø 100 <b>Oui / 100 mm</b>	Sortie au-dessus du toit <b>Oui</b>	Tête de ventilation / Odeurs <b>Coiffe simple / Non</b>
➤ Entretien courant de l'ouvrage	Dernière vidange / Fréquence <b>Non justifiée</b>	Opérateur / Agréé <b>//</b>	Justificatif présenté <b>//</b>

Remarque(s) : Le volume de la fosse toutes eaux n'a pas pu être déterminé lors du contrôle (aucun justificatif présenté ...).  
Le préfiltre à cheminement lent ne possède pas de coude plongeur et la pouzzolane est à changer (pores colmatés).

Classification non-conformité ou recommandation	Type non-conformité ou recommandations	Travaux de mise en conformité ou de recommandation par ordre de priorité	Travaux obligatoires / préconisés	
			Pour le Propriétaire actuel	Pour le Futur acquéreur
<b>Cas C</b>	<p><b>Traitement primaire (fosse toutes eaux) : Volume indéterminé, ventilation primaire non avérée</b></p> <p><b>Traitement primaire (pré-filtre à cheminement lent) : Dysfonctionnement majeur</b></p> <p><b>Traitement : dimensionnement indéterminé et non justifié par la propriétaire</b></p>	<p>1 – S'assurer que le volume de la fosse toutes eaux soit de 3000 litres (et à minima de 1500 litres). Dans le cas contraire réhabiliter cette dernière par une fosse toutes eaux avec un volume adapté (minimum 3000 litres).</p> <p>2 – S'assurer de la présence de la ventilation primaire. En cas d'absence de cette dernière réaliser les travaux nécessaires. Pour la ventilation secondaire, il est conseillé de coiffer la tête de cette dernière par un extracteur statique ou éolien pour améliorer le soutirage des gaz de fermentation.</p> <p>3 – Procéder au changement de la pouzzolane présente dans le pré-filtre à cheminement lent. Profiter que la cuve soit vide pour réaliser les travaux d'entretien et / ou de réparation (remplacement des coudes plongeurs ...).</p> <p>4 – Attester du dimensionnement suffisant et du bon fonctionnement du traitement secondaire (tranchées d'épandage à faible profondeur). Pour cela le propriétaire réalisera : - un passage caméra permettant de justifier de l'état et du dimensionnement de chaque drain. - s'assurera de l'absence de désordre dû à la présence de racines d'arbres (si nécessaire supprimer les arbres pouvant créer des désordres sur le traitement secondaire). - Procéder à un curage des drains si nécessaire. - Mettre en œuvre des regards de bouclage à chaque extrémité des drains du traitement secondaire.</p> <p><i>Pour rappel : Le jour du contrôle seul était visible le regard de répartition du traitement. Les ventilations situées sur chaque extrémité des drains n'ont pas été constatée lors de ce dernier contrôle : Il n'a donc pas été possible de vérifier l'état, le dimensionnement ou de modification sur ce dispositif (le contrôle de bon fonctionnement réalisé en 2016 avait mis en évidence la présence de ces deux ventilations servant de bouclage des drains).</i></p> <p>5 – Contacter le SPANC pour justifier du bon état et du bon dimensionnement du traitement actuel ; une contre-visite sur site devra être réalisée par le service pour lever les points de non-conformité mentionnés ci-dessus.</p> <p>Dans le cas contraire le propriétaire devra réhabiliter la filière d'assainissement non collectif. Pour cela il devra se rapprocher du SPANC pour connaître les démarches à suivre (voir encadré jaune ci-dessous).</p>	<b>Préconisés</b>	<b>OBLIGATOIRE</b> <b>Au plus tard sous 1 an après la signature de l'acte de vente</b>

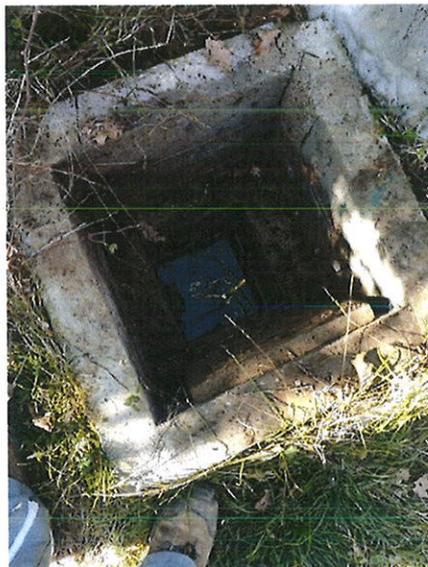
Regard de répartition

Regard de :	Répartition	Bouclage	Collecte / Contrôle
Installé	Oui	Non avéré	//
Si oui, accessible	Oui	Non	//
Absence signe d'altération	Oui	Indéterminé	//
Sécurité du tampon	Oui	Indéterminé	//
Absence eau stagnante, matière	Oui	Indéterminé	//
Répartition / Collecte	Correcte	Indéterminé	//

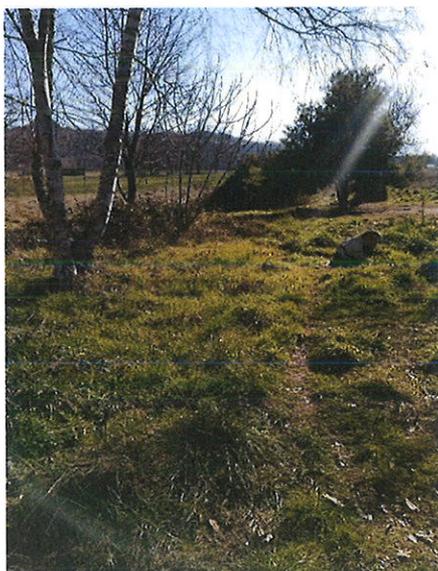
Vue sur la zone du traitement déclaré

Remarque(s) : Le jour du contrôle le terrain été partiellement en friche. Les ventilations de bouclage constatées lors du précédent contrôle n'ont pas été constatées (la propriétaire n'a pas pu justifier de cet état). Par conséquent le contrôle réalisé en 2023 ne peut pas attester de l'absence de modification ni de l'état de fonctionnement de la filière de traitement actuelle.

- Contrainte de surface **Non**
- Contrainte de topographie **Non**
- Contrainte d'occupation **Oui** Présence potentielle d'arbres sur la zone du traitement secondaire
- Contrainte liée à un captage AEP **Non**
- Autre contrainte **Non**
