Dossier Technique Immobilier

Numéro de dossier : 2023YLO00737
Date du repérage : 24/02/2023

Désignation du ou des bâtiments
<p><i>Localisation du ou des bâtiments :</i> Département : ... Hautes-Pyrénées Adresse : 2 Chemin du Canterou Commune : 65330 TOURNOUS DEVANT Section cadastrale A, Parcelle(s) n° 230, 231 Désignation et situation du ou des lot(s) de copropriété : , Lot numéro Non communiqué</p> <p>Périmètre de repérage : Maison et annexes</p>

Rapport de mission de repérage des matériaux et produits contenant de l'amiante pour l'établissement du constat établi à l'occasion de la vente d'un immeuble bâti (Listes A et B de l'annexe 13-9 du Code de la Santé publique)

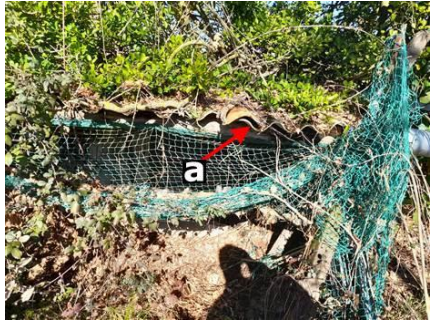
<p>Photo n° PhA001 Localisation : Annexes - Abri de jardin Ouvrage : 1 - Couvertures, Toitures, Terrasses et étanchéités - Plaques ondulées et planes Partie d'ouvrage : Plaques en fibres-ciment (y compris plaques « sous tuiles ») Description : Plaques en fibres-ciment (y compris plaques « sous tuiles »)</p>
--	--

**- des matériaux et produits contenant de l'amiante sur jugement de l'opérateur :
Plaques en fibres-ciment (y compris plaques « sous tuiles ») (Annexes - Abri de jardin) pour lequel il est recommandé de réaliser une action corrective de premier niveau.***

Localisation	Identifiant + Description	Conclusion (justification)	Etat de conservation** et préconisations*	Photo
Annexes - Abri de jardin	Identifiant: 2023YLO00737/015 Description: Plaques en fibres-ciment (y compris plaques « sous tuiles ») Liste selon annexe.13-9 du CSP: B	Présence d'amiante (sur jugement de l'opérateur)	Matériau dégradé (étendue ponctuelle) Résultat AC1** Préconisation : Il est recommandé de réaliser une action corrective de premier niveau.
