- RAPPORT DE VISITE -

Vérification périodique de fonctionnement et d'entretien d'une installation d'assainissement non collectif dont la charge brute de pollution organique est inférieure ou égale à 1,2kg/j de DBO₅ ou supérieure à 1,2kg/j de DBO₅

Numéro de dossier
VENT 449 2023 230A

FILIERE NON CONFORME

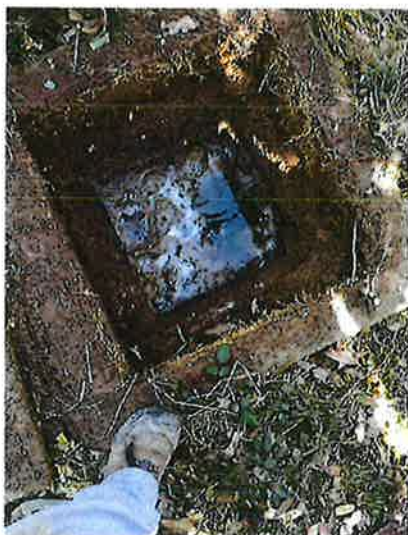
Fosse septique / toutes eaux		Fosse toutes eaux pour les eaux vannes et ménagères	
Accessible (Regard affleurant) Oui / Oui	Matériaux Béton	Volume utile Indéterminé	Sous-dimensionné Indéterminé
Hauteur de boues / Décantation À vérifier puis surveiller	Sécurité du dispositif Oui	Signes d'altération Non	Présences d'odeur Non
➤ Ventilation primaire <i>Situé en amont du dispositif</i>	Bon état / Ø 100 Non avéré	Sortie au-dessus du toit //	Tête de ventilation / Odeurs //
➤ Ventilation secondaire <i>Situé en aval du dispositif</i>	Bon état / Ø 100 Oui / 100 mm	Sortie au-dessus du toit Oui	Tête de ventilation / Odeurs Coiffe simple / Non
➤ Entretien courant de l'ouvrage	Dernière vidange / Fréquence Non justifiée	Opérateur / Agréé //	Justificatif présenté //

Remarque(s) : Le volume de la fosse toutes eaux n'a pas pu être déterminé lors du contrôle (aucun justificatif présenté ...).
Le préfiltre à cheminement lent ne possède pas de coude plongeur et la pouzzolane est à changer (pores colmatés).

Fosse toutes eaux

Classification non-conformité ou recommandation	Type non-conformité ou recommandations	Travaux de mise en conformité ou de recommandation par ordre de priorité	Travaux obligatoires / préconisés	
			Pour le Propriétaire actuel	Pour le Futur acquéreur
Cas C	<p>Traitement primaire (fosse toutes eaux) : Volume indéterminé, ventilation primaire non avérée</p> <p>Traitement primaire (pré-filtre à cheminement lent) : Dysfonctionnement majeur</p> <p>Traitement : dimensionnement indéterminé et non justifié par la propriétaire</p>	<p>1 – S'assurer que le volume de la fosse toutes eaux soit de 3000 litres (et à minima de 1500 litres). Dans le cas contraire réhabiliter cette dernière par une fosse toutes eaux avec un volume adapté (minimum 3000 litres).</p> <p>2 – S'assurer de la présence de la ventilation primaire. En cas d'absence de cette dernière réaliser les travaux nécessaires. Pour la ventilation secondaire, il est conseillé de coiffer la tête de cette dernière par un extracteur statique ou éolien pour améliorer le soutirage des gaz de fermentation.</p> <p>3 – Procéder au changement de la pouzzolane présente dans le pré-filtre à cheminement lent. Profiter que la cuve soit vide pour réaliser les travaux d'entretien et / ou de réparation (remplacement des coudes plongeurs ...).</p> <p>4 – Attester du dimensionnement suffisant et du bon fonctionnement du traitement secondaire (tranchées d'épandage à faible profondeur). Pour cela le propriétaire réalisera : - un passage caméra permettant de justifier de l'état et du dimensionnement de chaque drain. - s'assurera de l'absence de désordre dû à la présence de racines d'arbres (si nécessaire supprimer les arbres pouvant créer des désordres sur le traitement secondaire). - Procéder à un curage des drains si nécessaire. - Mettre en œuvre des regards de bouclage à chaque extrémité des drains du traitement secondaire.</p> <p><i>Pour rappel : Le jour du contrôle seul était visible le regard de répartition du traitement. Les ventilations situées sur chaque extrémité des drains n'ont pas été constatées lors de ce dernier contrôle : Il n'a donc pas été possible de vérifier l'état, le dimensionnement ou de modification sur ce dispositif (le contrôle de bon fonctionnement réalisé en 2016 avait mis en évidence la présence de ces deux ventilations servant de bouclage des drains).</i></p> <p>5 – Contacter le SPANC pour justifier du bon état et du bon dimensionnement du traitement actuel ; une contre-visite sur site devra être réalisée par le service pour lever les points de non-conformité mentionnés ci-dessus.</p> <p>Dans le cas contraire le propriétaire devra réhabiliter la filière d'assainissement non collectif. Pour cela il devra se rapprocher du SPANC pour connaître les démarches à suivre (voir encadré jaune ci-dessous).</p>	Préconisés	OBLIGATOIRE Au plus tard sous 1 an après la signature de l'acte de vente

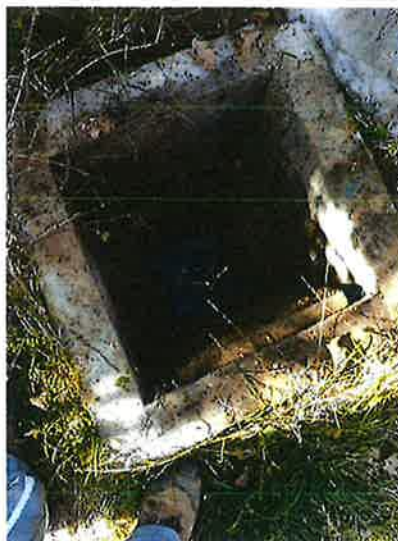
Regard de :	Répartition	Bouclage	Collecte / Contrôle
Installé	Oui	Non avéré	//
Si oui, accessible	Oui	Non	//
Absence signe d'altération	Oui	Indéterminé	//
Sécurité du tampon	Oui	Indéterminé	//
Absence eau stagnante, matière	Oui	Indéterminé	//
Répartition / Collecte	Correcte	Indéterminé	//

Regard de répartition

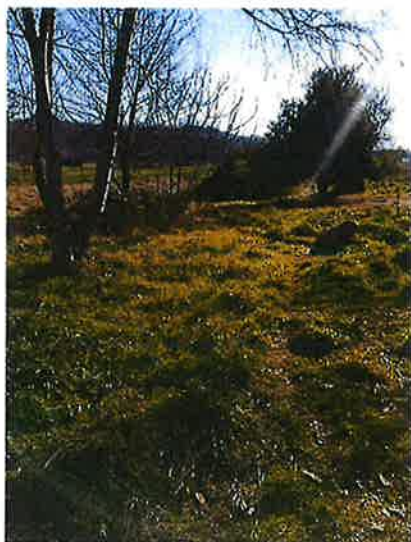
Type de traitement	Tranchées d'épandage à faible profondeur		
Dimensionnement 2 départs de drains	Côte du dispositif Indéterminé	Surface réservée Indéterminé	Sous-dimensionné Indéterminé
Sécurité du dispositif Indéterminé	Eaux stagnantes en surface Non	Signes d'altération Indéterminée	Présences d'odeur Pas le jour du contrôle
Filière agréée //	N° agrément le cas échéant //	Capacité de traitement //	Adapté à l'usage de l'immeuble //
➤ Ventilation associée <i>Si le dispositif en est doté</i>	Bon état / Ø 100 //	Sortie au-dessus du toit //	Tête de ventilation / Odeurs //
➤ Entretien courant de l'ouvrage	Dernière vidange / Fréquence //	Opérateur / Agréé //	Justificatif présenté //

Remarque(s) : Le jour du contrôle le terrain été partiellement en friche. Les ventilations de bouclage constatées lors du précédent contrôle n'ont pas été constatées (la propriétaire n'a pas pu justifier de cet état). Par conséquent le contrôle réalisé en 2023 ne peut pas attester de l'absence de modification ni de l'état de fonctionnement de la filière de traitement actuelle.

| • Contrainte d'occupation | Oui | Présence potentielle d'arbres sur la zone du traitement secondaire |

Vue sur la zone du traitement déclaré

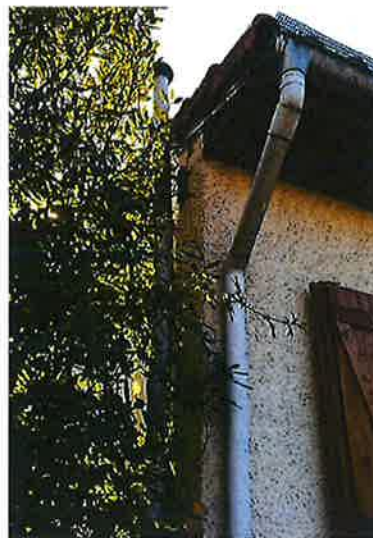
Ventilation secondaire
