DOSSIER DE DIAGNOSTIC TECHNIQUE

Dossier n : PEYROUX MAISON BERGERAS LEREN

Maison "Bergeras", 719 Chemin du Bas-Léren
64270 - LEREN

Rapport : PEYROUX MAISON BERGERAS LEREN
Date d'intervention : 17/11/2021

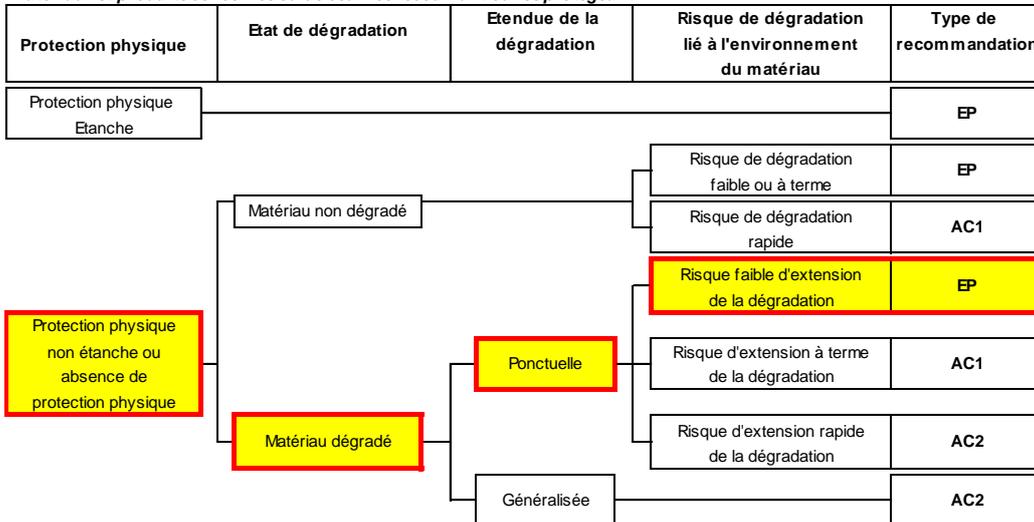
N° dossier : PEYROUX MAISON BERGERAS LEREN
 Date de l'évaluation : 17/11/2021
 Bâtiment : Rdc ext
 Local ou zone homogène : Ech :
 Désignation déclarée du local : Dépendance 1
 Matériau ou produit : Plafonds, Ondes de toit en fibres-ciment
 Conclusion : Procéder à une évaluation périodique

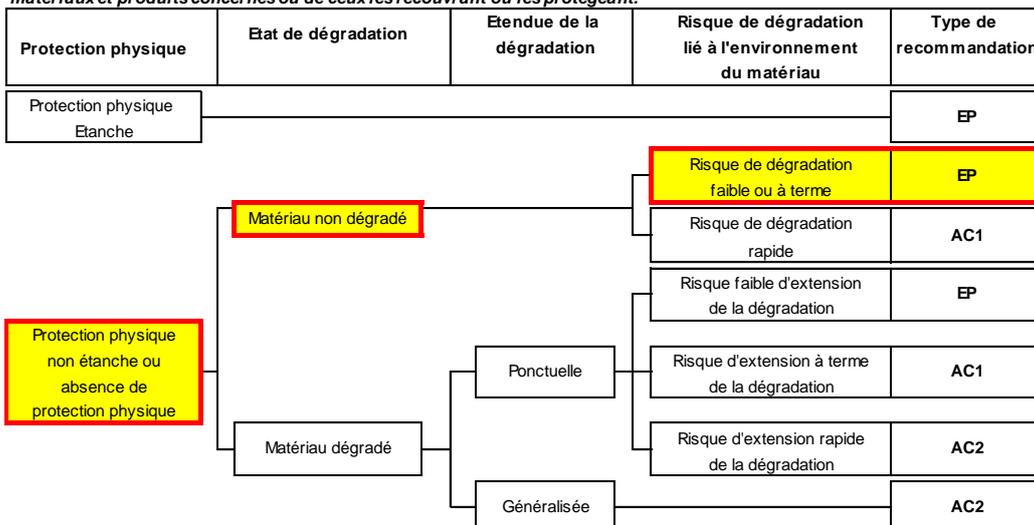
N° dossier : PEYROUX MAISON BERGERAS LEREN
 Date de l'évaluation : 17/11/2021
 Bâtiment : Rdc
 Local ou zone homogène : Ech :
 Désignation déclarée du local : Office
 Matériau ou produit : Conduits de fluide, Chute E.U.(Fibres-ciment)
 Conclusion : Procéder à une évaluation périodique

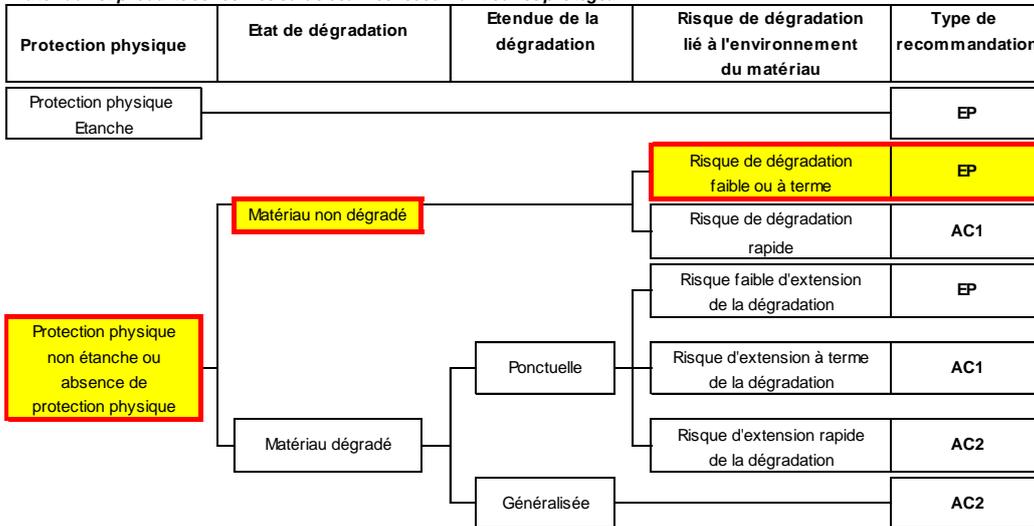
N° dossier : PEYROUX MAISON BERGERAS LEREN
 Date de l'évaluation : 17/11/2021
 Bâtiment : Rdc ext
 Local ou zone homogène : Ech :
 Désignation déclarée du local : Dépendance 1
 Matériau ou produit : Conduits de fluide, Ventilation haute (Fibres-ciment)
 Conclusion : Procéder à une évaluation périodique

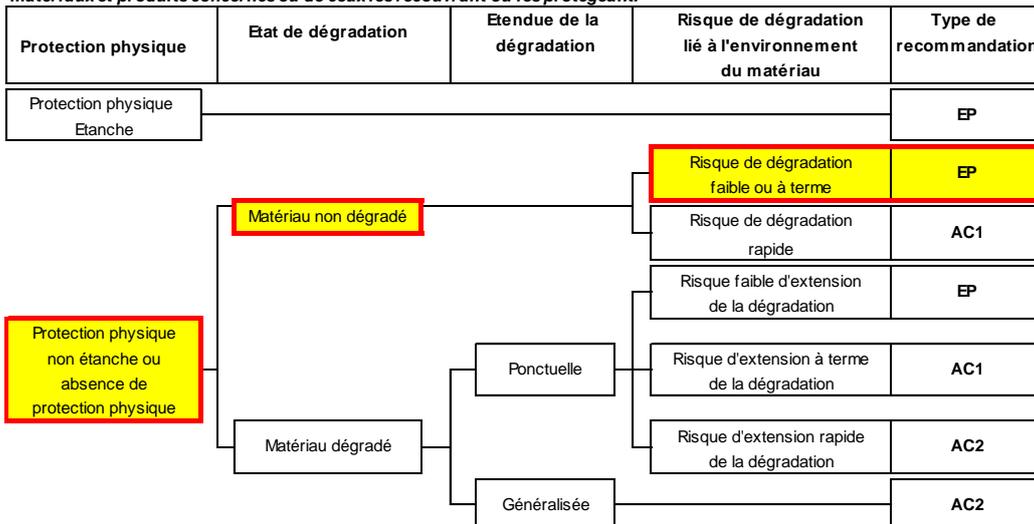
N° dossier : PEYROUX MAISON BERGERAS LEREN
 Date de l'évaluation : 17/11/2021
 Bâtiment : Rdc
 Local ou zone homogène : Ech :
 Désignation déclarée du local : Buanderie
 Matériau ou produit : Conduits de fluide, Chute E.U.(Fibres-ciment)
 Conclusion : Procéder à une évaluation périodique

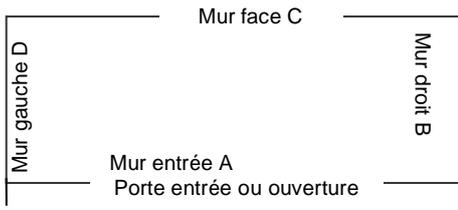
Croquis

A l'intérieur de chaque pièce, les éléments unitaires sont repérés (face, gauche, droite...) dans le sens inverse des aiguilles d'une montre. Si plusieurs entrées existent, celle retenue est définie précisément : gauche, centre, droite, idem si plusieurs fenêtres existent dans la même pièce.
