Dossier N° 2022-06-02555

# Dossier de Diagnostic Technique

## Vente

Adresse de l'immeuble  
**11 Chemin de Sarlabous**

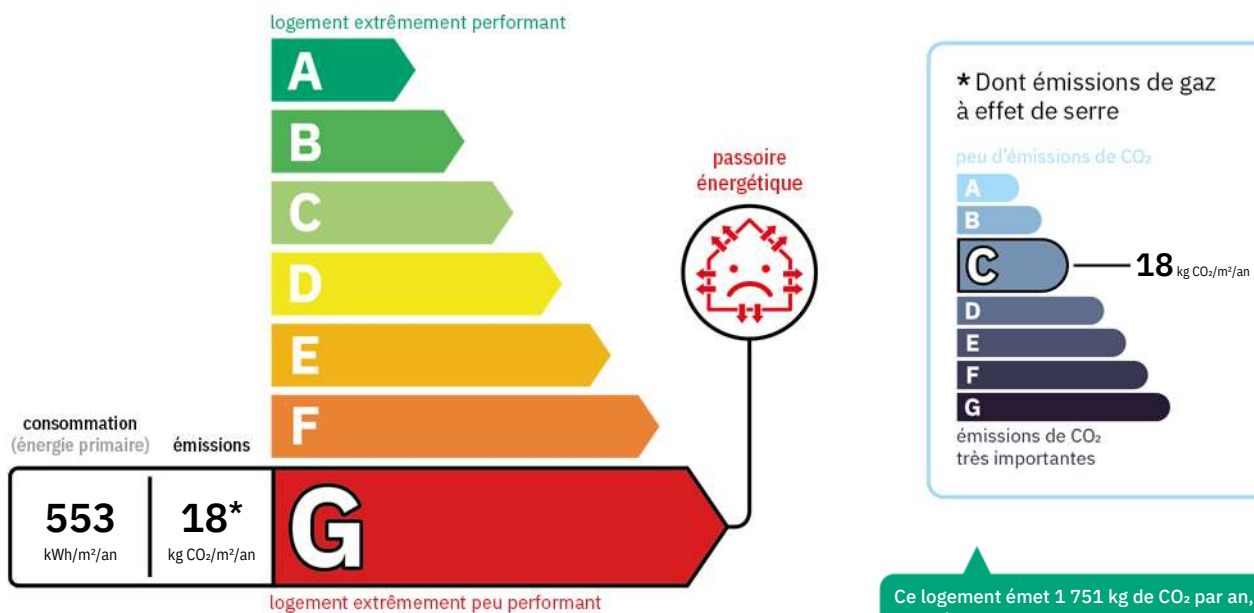
## Performance énergétique et climatique

Le niveau de consommation énergétique dépend de l'isolation du logement et de la performance des équipements. Pour l'améliorer, voir pages 5 à 6.

Ce logement émet 1 751 kg de CO<sub>2</sub> par an, soit l'équivalent de 9 071 km parcourus en voiture. Le niveau d'émissions dépend principalement des types d'énergies utilisées (bois, électricité, gaz, fioul, etc.).
