## Dossier Technique Immobilier

Numéro de dossier : 2018/CARVALHO0285  
Date du repérage : 22/03/2018

Adresse : ..... **9 impasse des chanterelles**

Commune : ..... **65310 HORGUES**

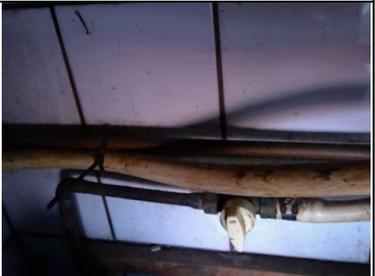
C.11 - 16c1 Raccordement en gaz des appareils de cuisson par tube souple	A2	<b>Le tube souple alimente en gaz un appareil de cuisson encastré.</b>  Remarques : Présence d'un appareil de cuisson encastré alimenté par un tube souple ; Faire intervenir un installateur gaz qualifié afin de remplacer le tube souple existant par un tuyau rigide (Rez de chaussée - Arrière cuisine) Risque(s) constaté(s) : Fuite de gaz

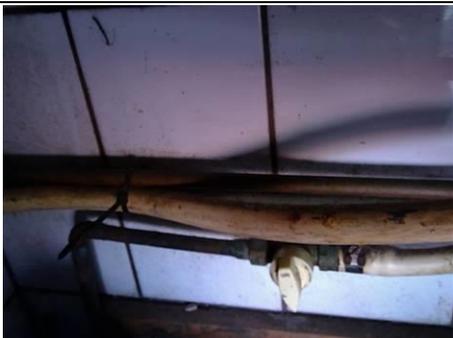
Photo n° PhGaz001  
14 : la date limite d'utilisation du tuyau d'alimentation n'est pas lisible ou est dépassée. La date limite d'utilisation du tuyau non rigide n'est pas lisible; Faire intervenir un installateur gaz qualifié afin de remplacer le tuyau existant par un tuyau neuf

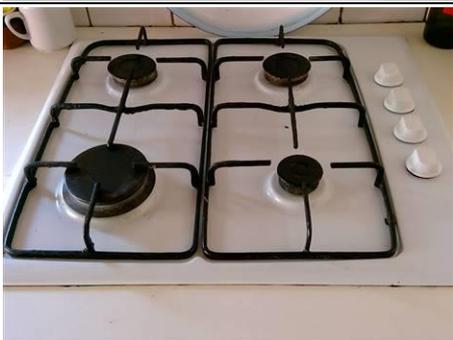
Photo n° PhGaz002  
Cuisinière (Type : Non raccordé)

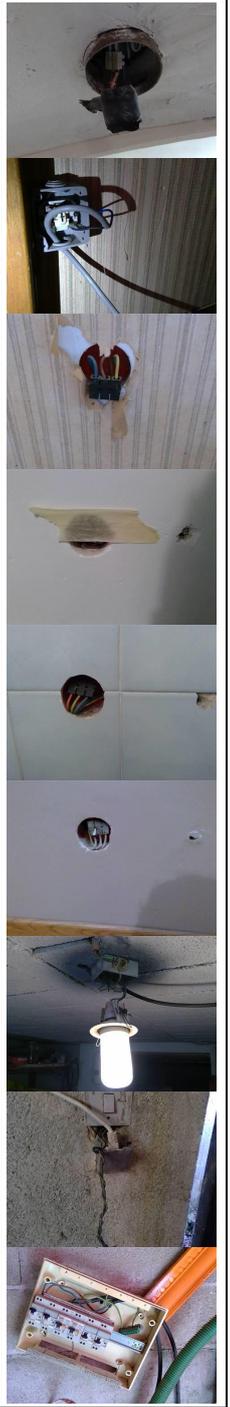
Domaines	Anomalies	Photo
<p>5. Matériels électriques présentant des risques de contacts directs avec des éléments sous tension - Protection mécanique des conducteurs</p>	<p>L'Enveloppe d'au moins un matériel est manquante ou détériorée. Remarques : Présence de matériel électrique en place dont l'enveloppe présente des détériorations ; Faire intervenir un électricien qualifié afin de remplacer les matériels présentant des détériorations</p>

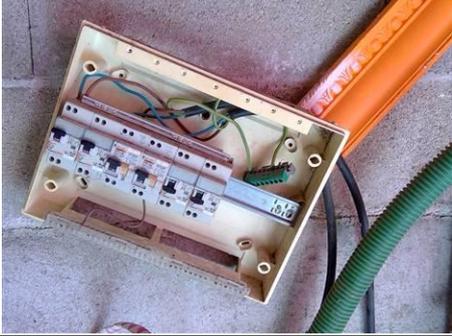
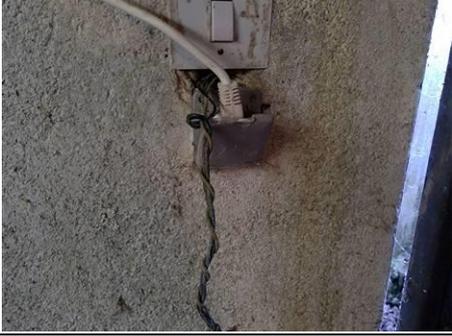
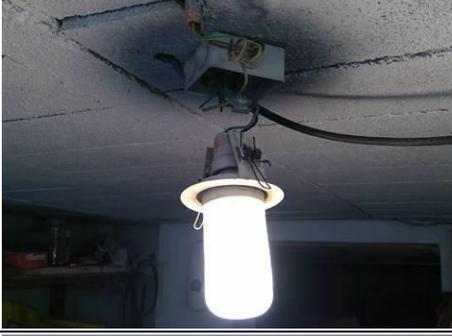
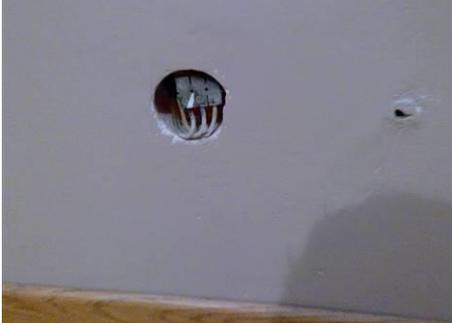
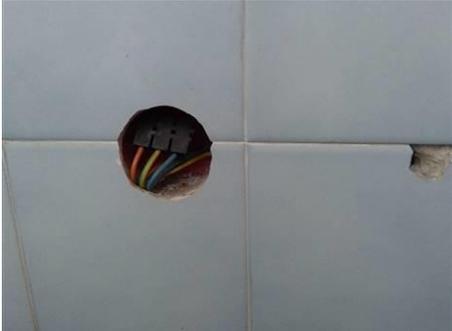
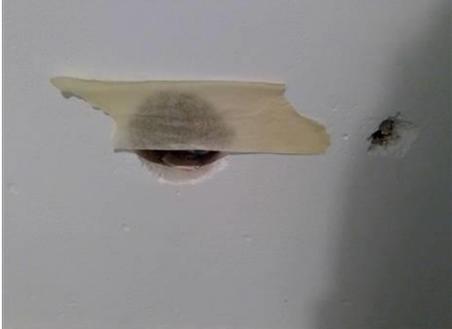
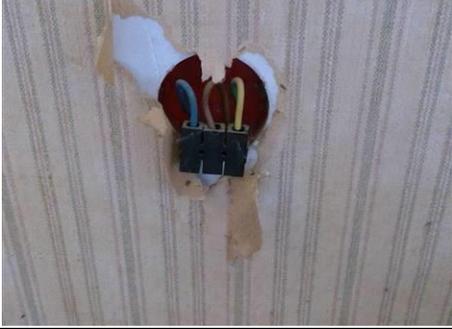
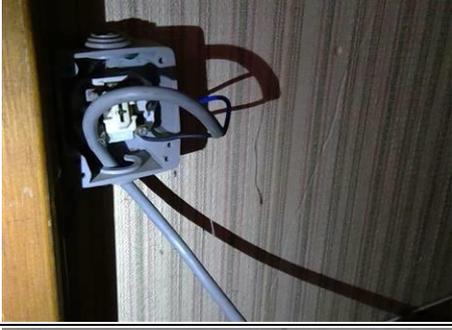
<p>Photo PhEle001                  Libellé de l'anomalie : B7.3 a L'Enveloppe d'au moins un matériel est manquante ou détériorée.                  Remarques : Présence de matériel électrique en place dont l'enveloppe présente des détériorations ; Faire intervenir un électricien qualifié afin de remplacer les matériels présentant des détériorations</p>

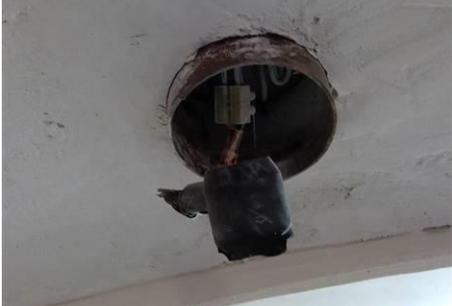
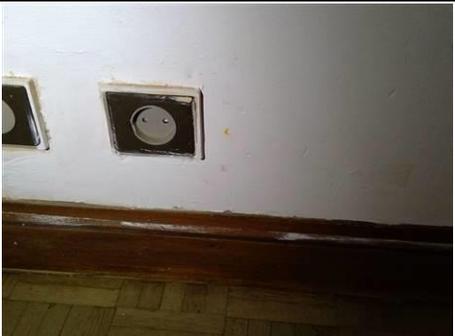
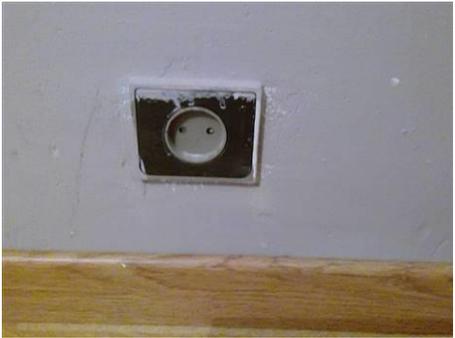
<p>Photo PhEle002 Libellé de l'anomalie : B3.3.6 a1 Au moins un socle de prise de courant ne comporte pas de broche de terre. Remarques : Absence de conducteurs de protection ; Faire intervenir un électricien qualifié afin d'installer des conducteurs de protection</p>

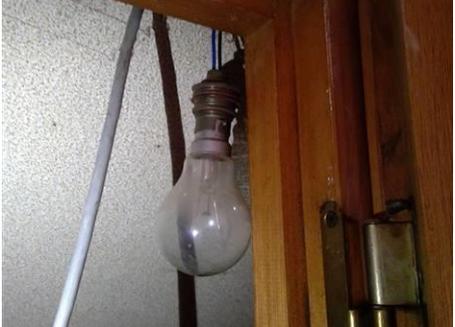
<p>Photo PhEle003 Libellé de l'anomalie : B8.3 a L'installation comporte au moins un matériel électrique vétuste. Remarques : Présence de matériel électrique vétuste (douilles, interrupteurs, socles de prise...) ; Faire intervenir un électricien qualifié afin de remplacer les matériels électriques vétustes (2ème étage - Chambre 6)</p>

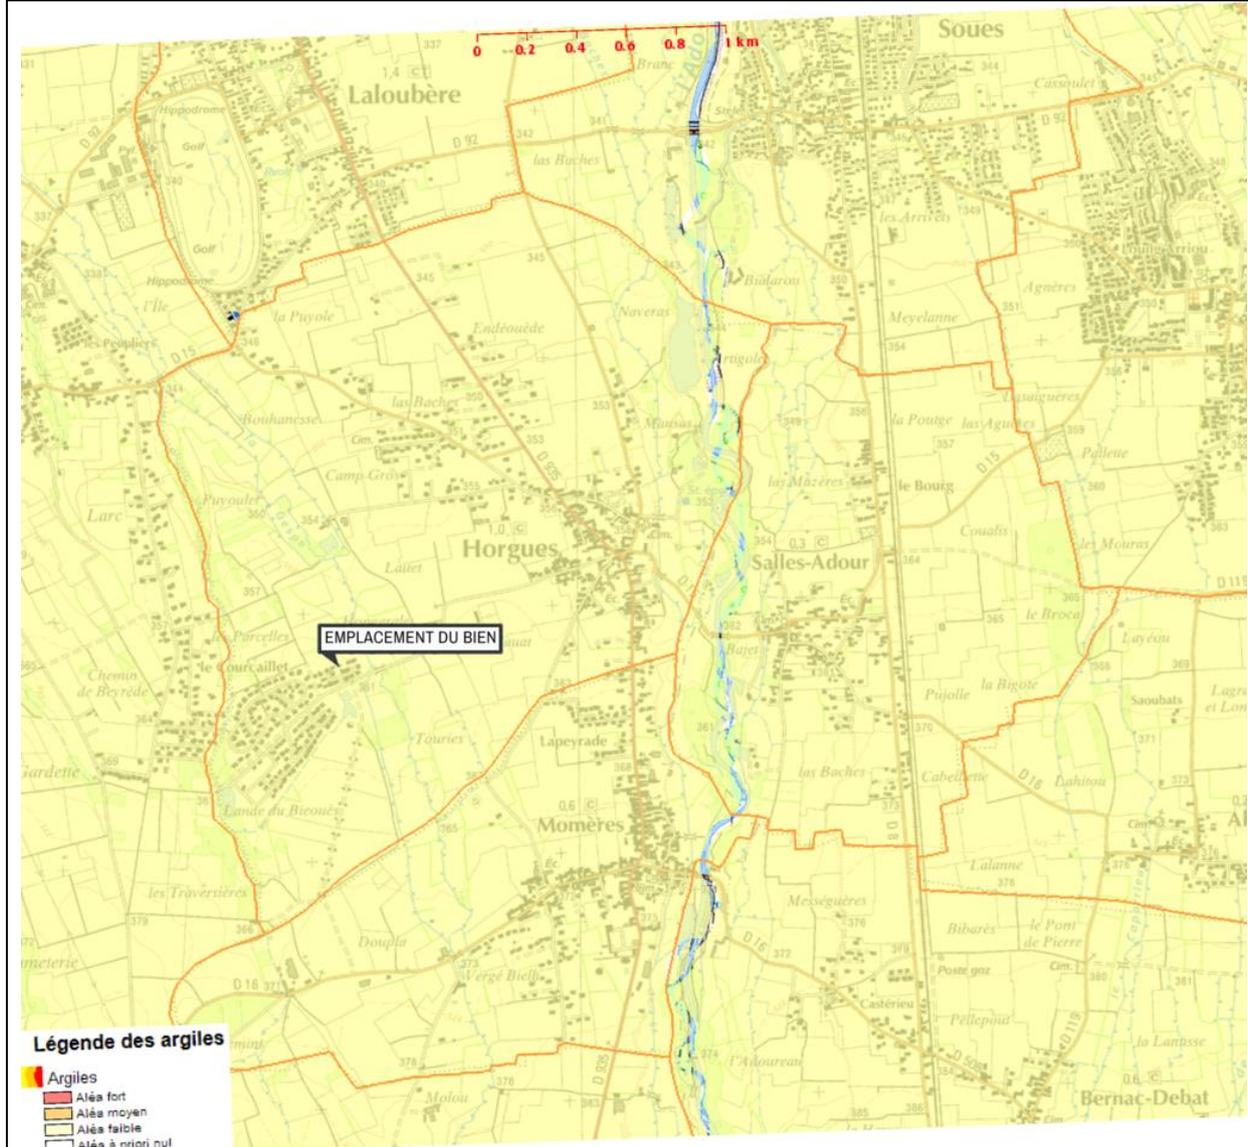
Mouvement de terrain Argile - Plan de prévention Informatif - Immeuble exposé

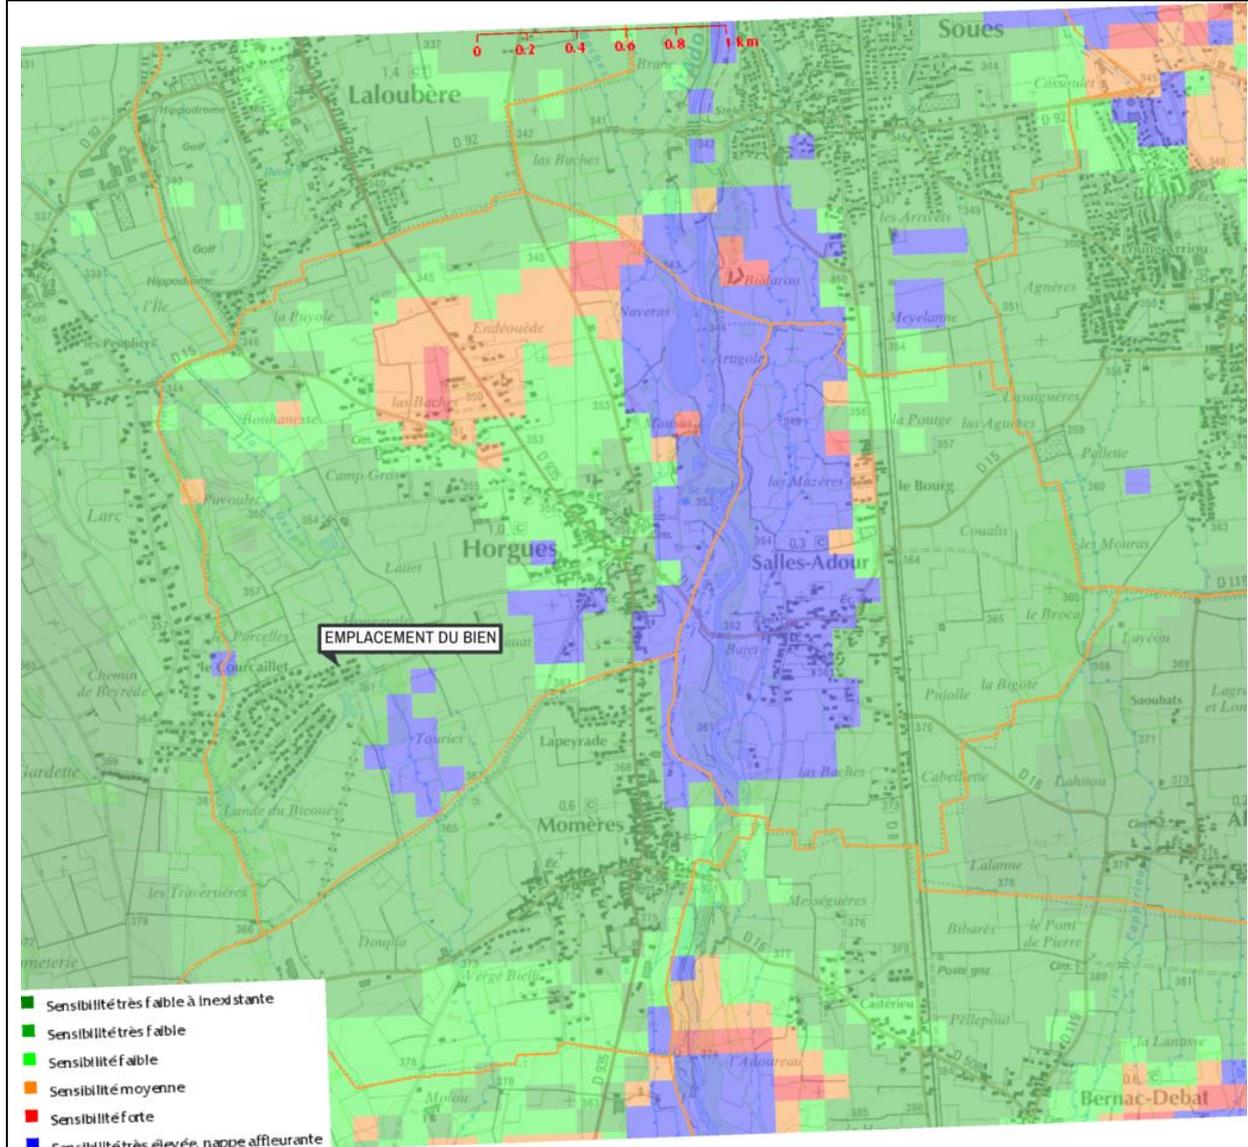
Inondation par remontées de nappes naturelles - Plan de prévention Informatif - Immeuble exposé

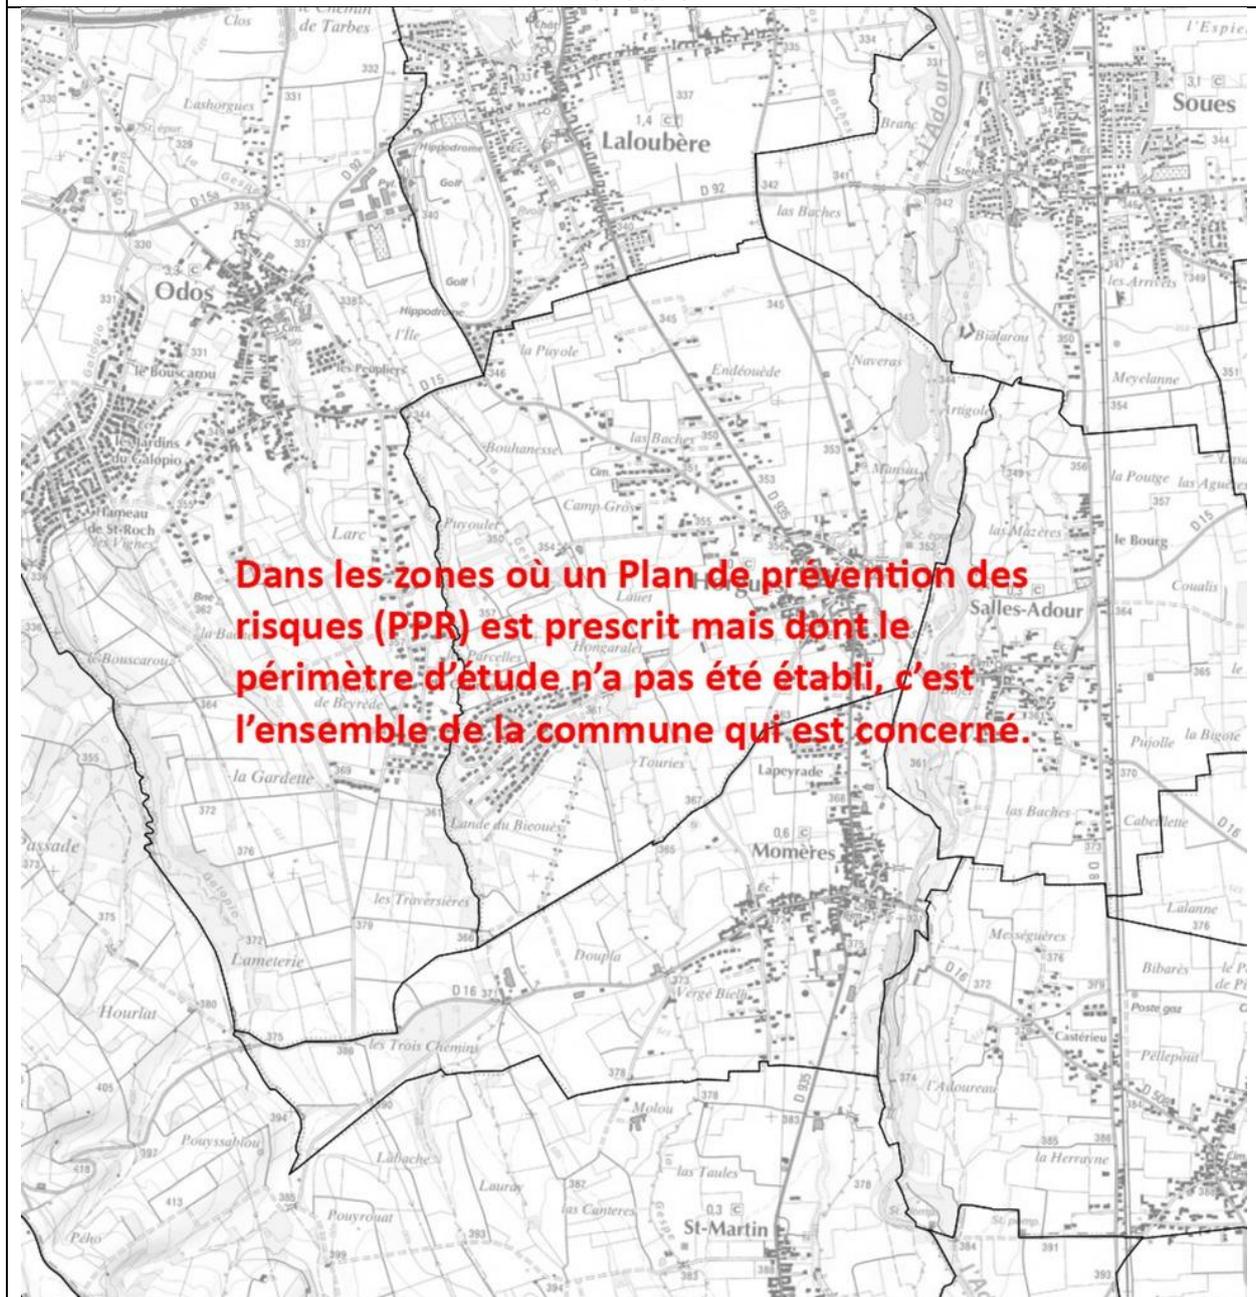
Inondation - Plan de prévention Prescrit - Immeuble exposé
