Dossier Technique Immobilier

Numéro de dossier : 01032022
Date du repérage : 07/03/2022

Adresse : **7 route d'Azun**

Commune : **65400 ARRENS MARSOUS**
Section cadastrale AB, Parcelle(s) n°
61,

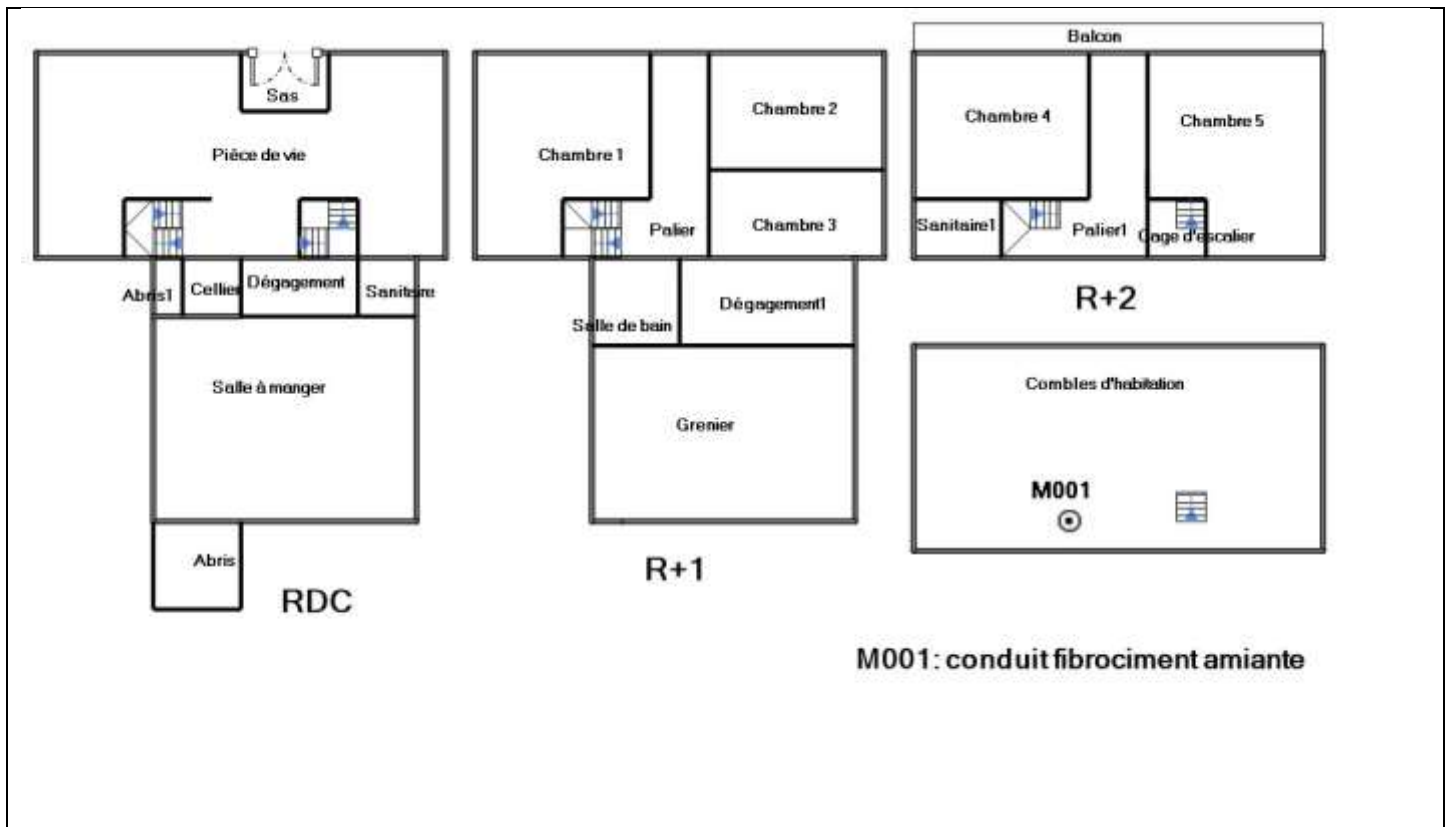
7.1 - Annexe - Schéma de repérage

Conduit en fibro-ciment		Dalles de sol	<p>Nom du propriétaire : M. et Mme GUICHARD Frédéric et Catherine Adresse du bien : 7 route d'Azun 65400 ARRENS MARSOUS</p>
	Conduit autre que fibro-ciment		Carrelage	
	Brides		Colle de revêtement	
	Dépôt de Matériaux contenant de l'amiante		Dalles de faux-plafond	
	Matériau ou produit sur lequel un doute persiste		Toiture en fibro-ciment	
	Présence d'amiante		Toiture en matériaux composites

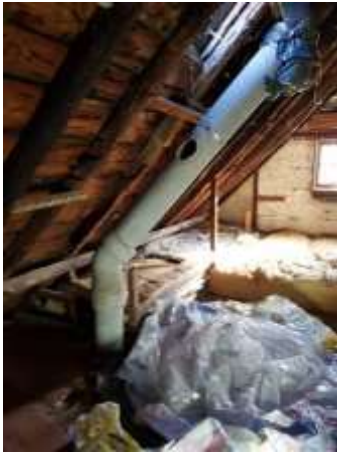
Photo n° A1
 Localisation : Comble
 Ouvrage : Canalisation fibrociment amiante M001
 Localisation sur croquis : Grenier M001

Localisation	Identifiant + Description	Conclusion (justification)	Etat de conservation** et préconisations*
Combles d'habitation	Identifiant: M001 Description: Conduit en fibres-ciment Liste selon annexe.13-9 du CSP: B	Présence d'amiante (Sur décision de l'opérateur)	Matériau non dégradé Résultat EP** Préconisation : Il est recommandé de réaliser une évaluation périodique.

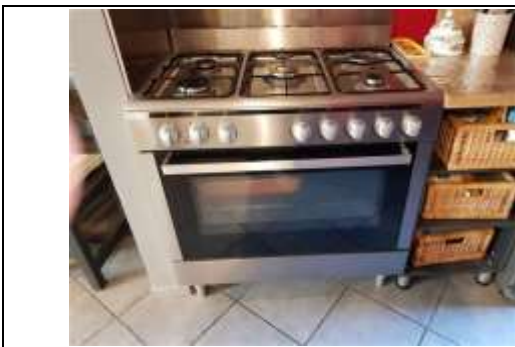
Photo n° G1
Localisation : Pièce de vie
Gazinière butane

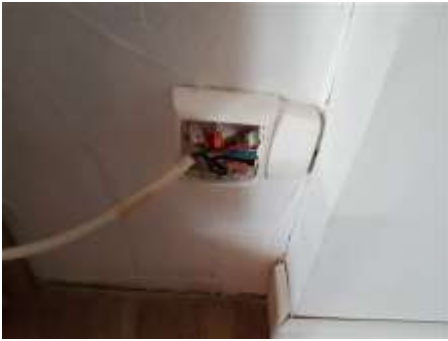
Photo E2
Localisation : Habitation
Libellé de l'anomalie : connexion apparente manque capot de protection

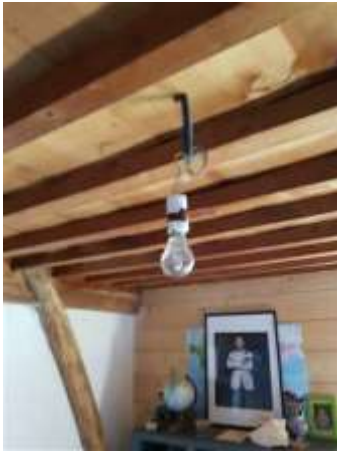
Photo E3
Localisation : Grenier
Libellé de l'anomalie : point lumineux avec douille provisoire en attente de luminaire (douille provisoire)

4. La liaison équipotentielle et installation électrique adaptées aux conditions particulières des locaux contenant une douche ou une baignoire	Local contenant une baignoire ou une douche : l'installation électrique ne répond pas aux prescriptions particulières appliquées à ce local (adéquation entre l'emplacement où est installé le matériel électrique et les caractéristiques de ce dernier – respect des règles de protection contre les chocs électriques liées aux zones). Remarques : plafonnier douille provisoire
