Dossier Technique Immobilier

Numéro de dossier : 2021/03/19-03103D
Date du repérage : 18/03/2021

Adresse : **MAISON LA GRAVASSE 149 ROUTE
DES ARENES**

Résumé de l'expertise n° 2021/03/19-03103D

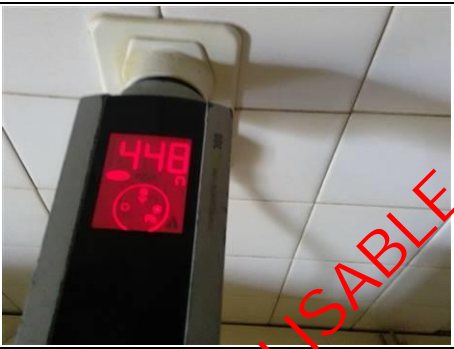
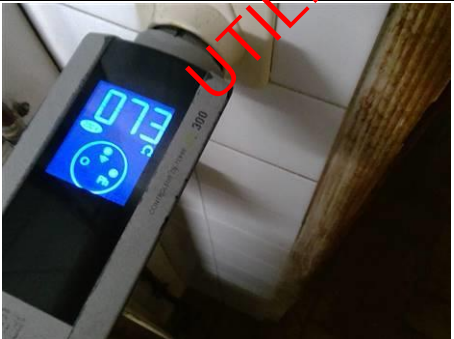
<p>Photo PhEle001 Libellé de l'anomalie : B3.3.1 d La valeur de la résistance de la prise de terre n'est pas adaptée au courant différentiel résiduel (sensibilité) du ou des dispositifs différentiels protégeant l'ensemble de l'installation électrique. Remarques : Valeur de la résistance de la prise de terre inadaptée au(x) dispositif(s) différentiel(s) ; Faire intervenir un électricien qualifié afin d'adapter la prise de terre au(x) dispositif(s) différentiel</p>

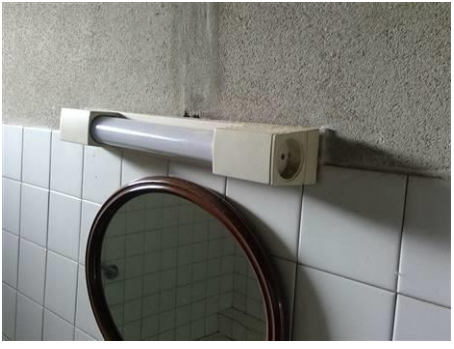
<p>Photo PhEle002 Libellé de l'anomalie : B6.3.1 a Local contenant une baignoire ou une douche : l'installation électrique ne répond pas aux prescriptions particulières appliquées à ce local (adéquation entre l'emplacement où est installé le matériel électrique et les caractéristiques de ce dernier - respect des règles de protection contre les chocs électriques liées aux zones). Remarques : Présence de matériel électrique inadapté placé en zone 2 d'un local contenant une douche ou une baignoire Installation électrique ne répondant pas aux prescriptions particulières appliqués aux locaux contenant une baignoire ou une douche socle prise de courant non relié à la terre ; Faire intervenir un électricien qualifié afin de supprimer le matériel électrique inadapté ou le remplacer par du matériel adapté Faire intervenir un électricien qualifié afin de modifier l'installation pour la rendre adaptée aux locaux contenant une douche ou une baignoire</p>

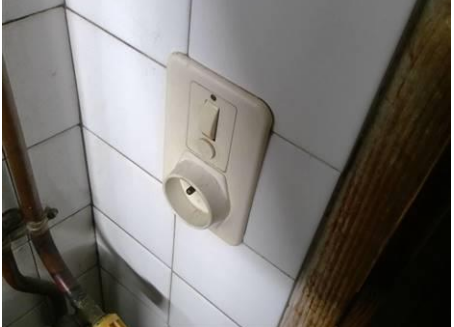
<p>Photo PhEle003 Libellé de l'anomalie : B8.3 a L'installation comporte au moins un matériel électrique vétuste. Remarques : Présence de matériel électrique vétuste (douilles, interrupteurs, socles de prise...) ; Faire intervenir un électricien qualifié afin de remplacer les matériels électriques vétustes</p>

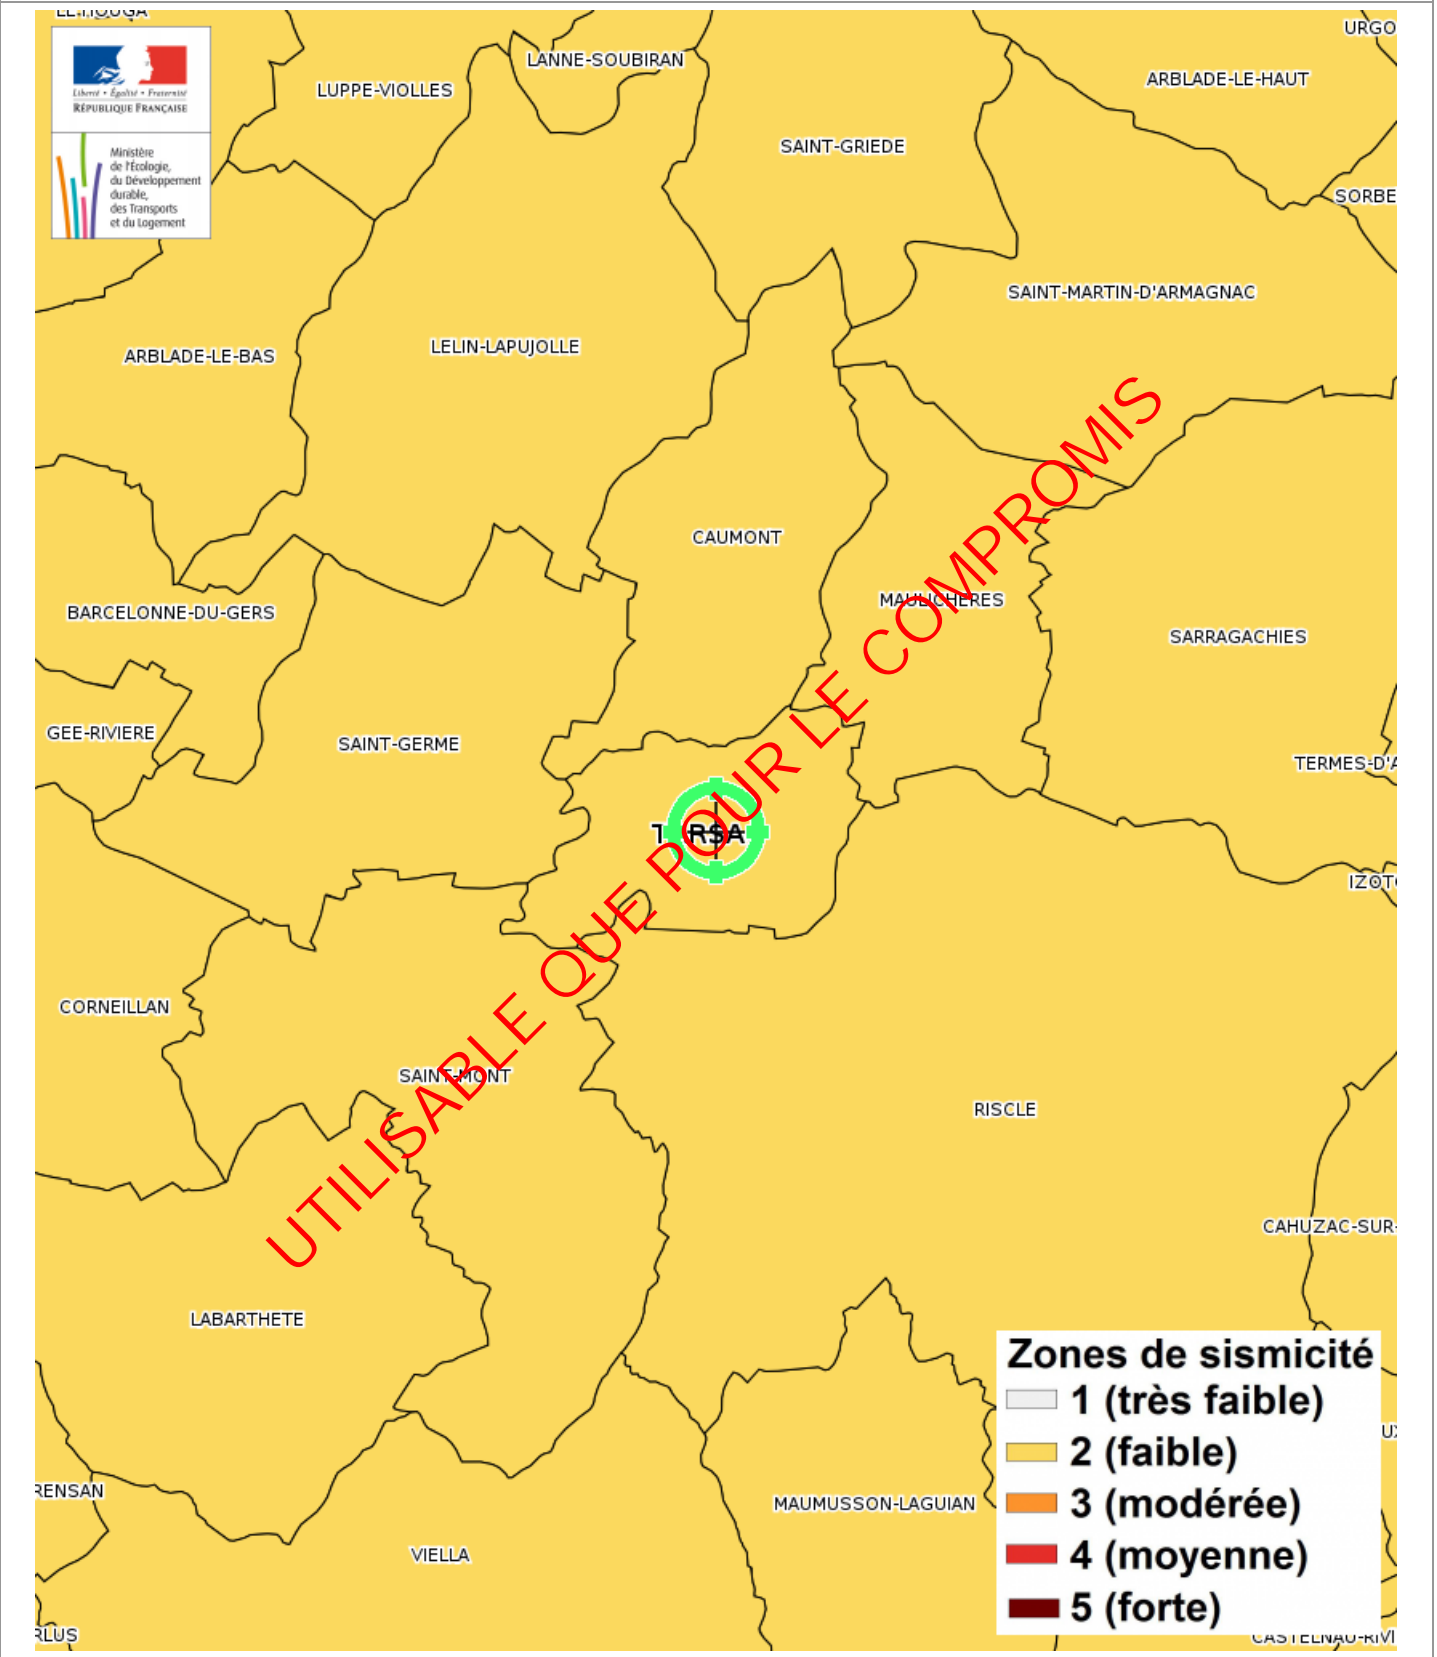
Zonage réglementaire sur la Sismicité : Zone 2 - Faible
