## Dossier Technique Immobilier

Numéro de dossier : 2022YLO00212  
Date du repérage : 17/05/2022

Désignation du ou des bâtiments
<p><i>Localisation du ou des bâtiments :</i> Département : ... <b>Gers</b> Adresse : ..... <b>4219 Chemin des Bartheres</b> Commune : ..... <b>32400 RISCLE</b> <b>Section cadastrale B, Parcelle(s) n°</b> <b>642 et 420,</b> Désignation et situation du ou des lot(s) de copropriété : <b>Lot numéro Non communiqué,</b> Périmètre de repérage :</p>

<table><tr> <td><input checked="" type="checkbox"/> Constat amiante avant-vente</td> <td><input checked="" type="checkbox"/> Exposition au plomb (CREP)</td> <td><input checked="" type="checkbox"/> Diagnostic de Performance Energétique</td> </tr></table>

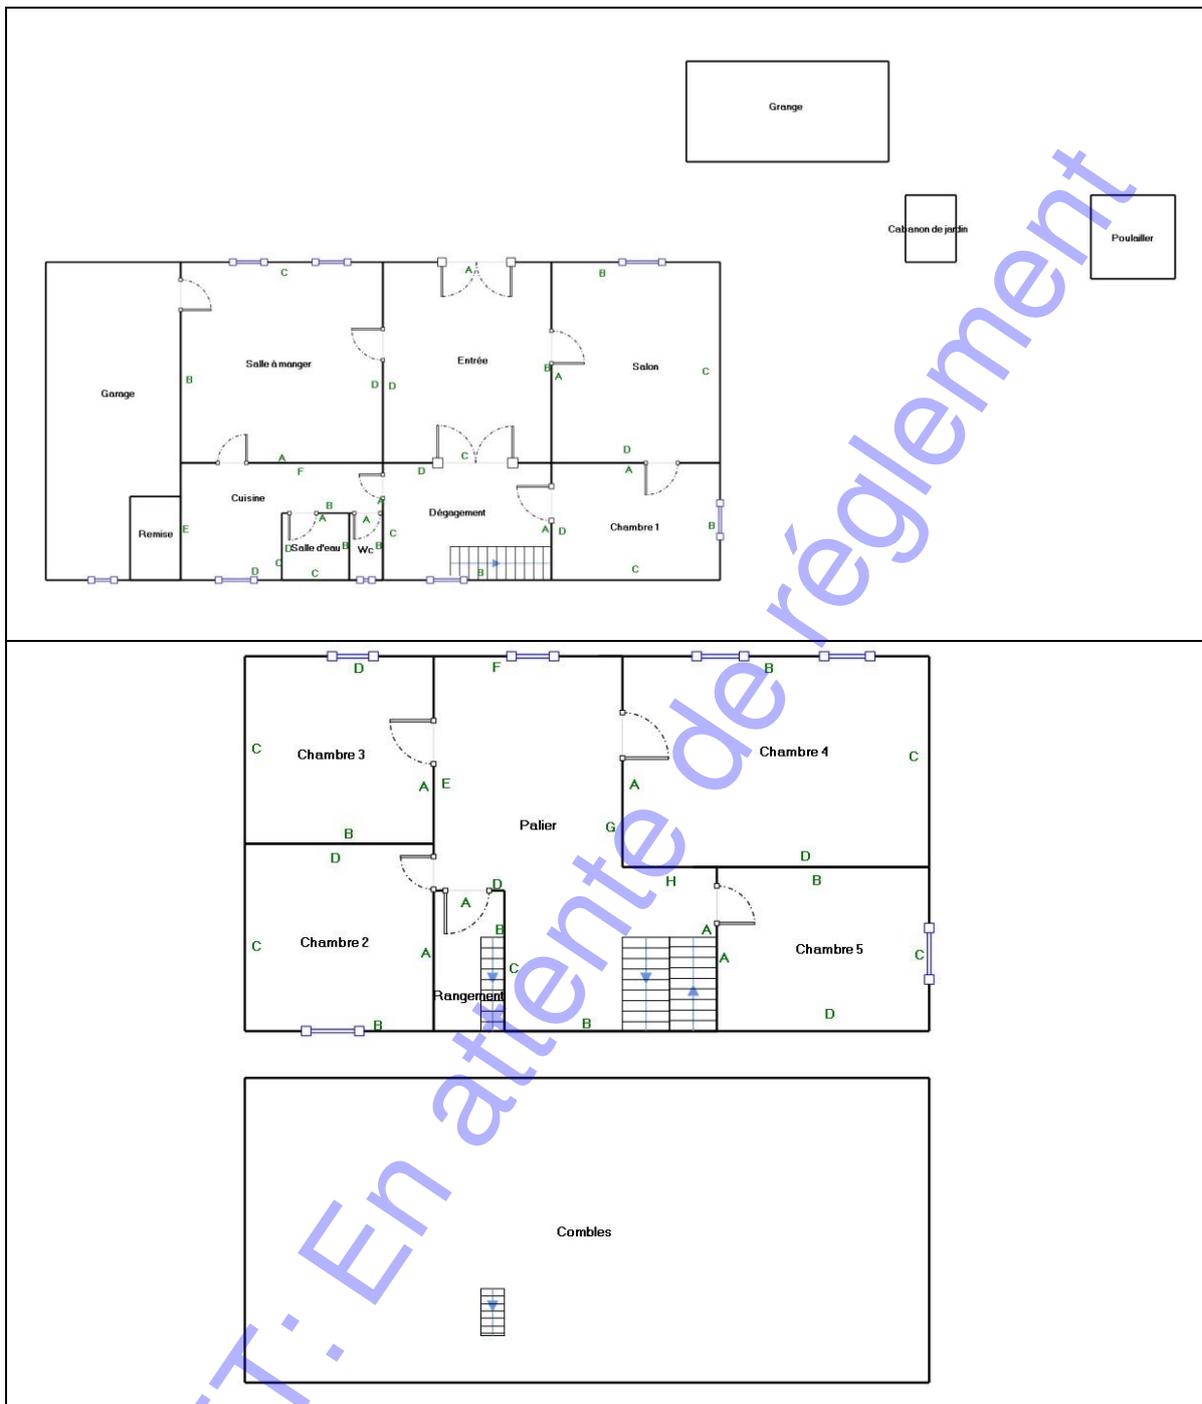
Localisation des mesures sur croquis de repérage

**Du fait de la présence de revêtements contenant du plomb au-delà des seuils en vigueur et de la nature des dégradations constatées (non dégradé, non visible, état d'usage) sur certaines unités de diagnostic, le propriétaire doit veiller à l'entretien des revêtements recouvrant les unités de diagnostic de classe 1 et 2, afin d'éviter leur dégradation future.**

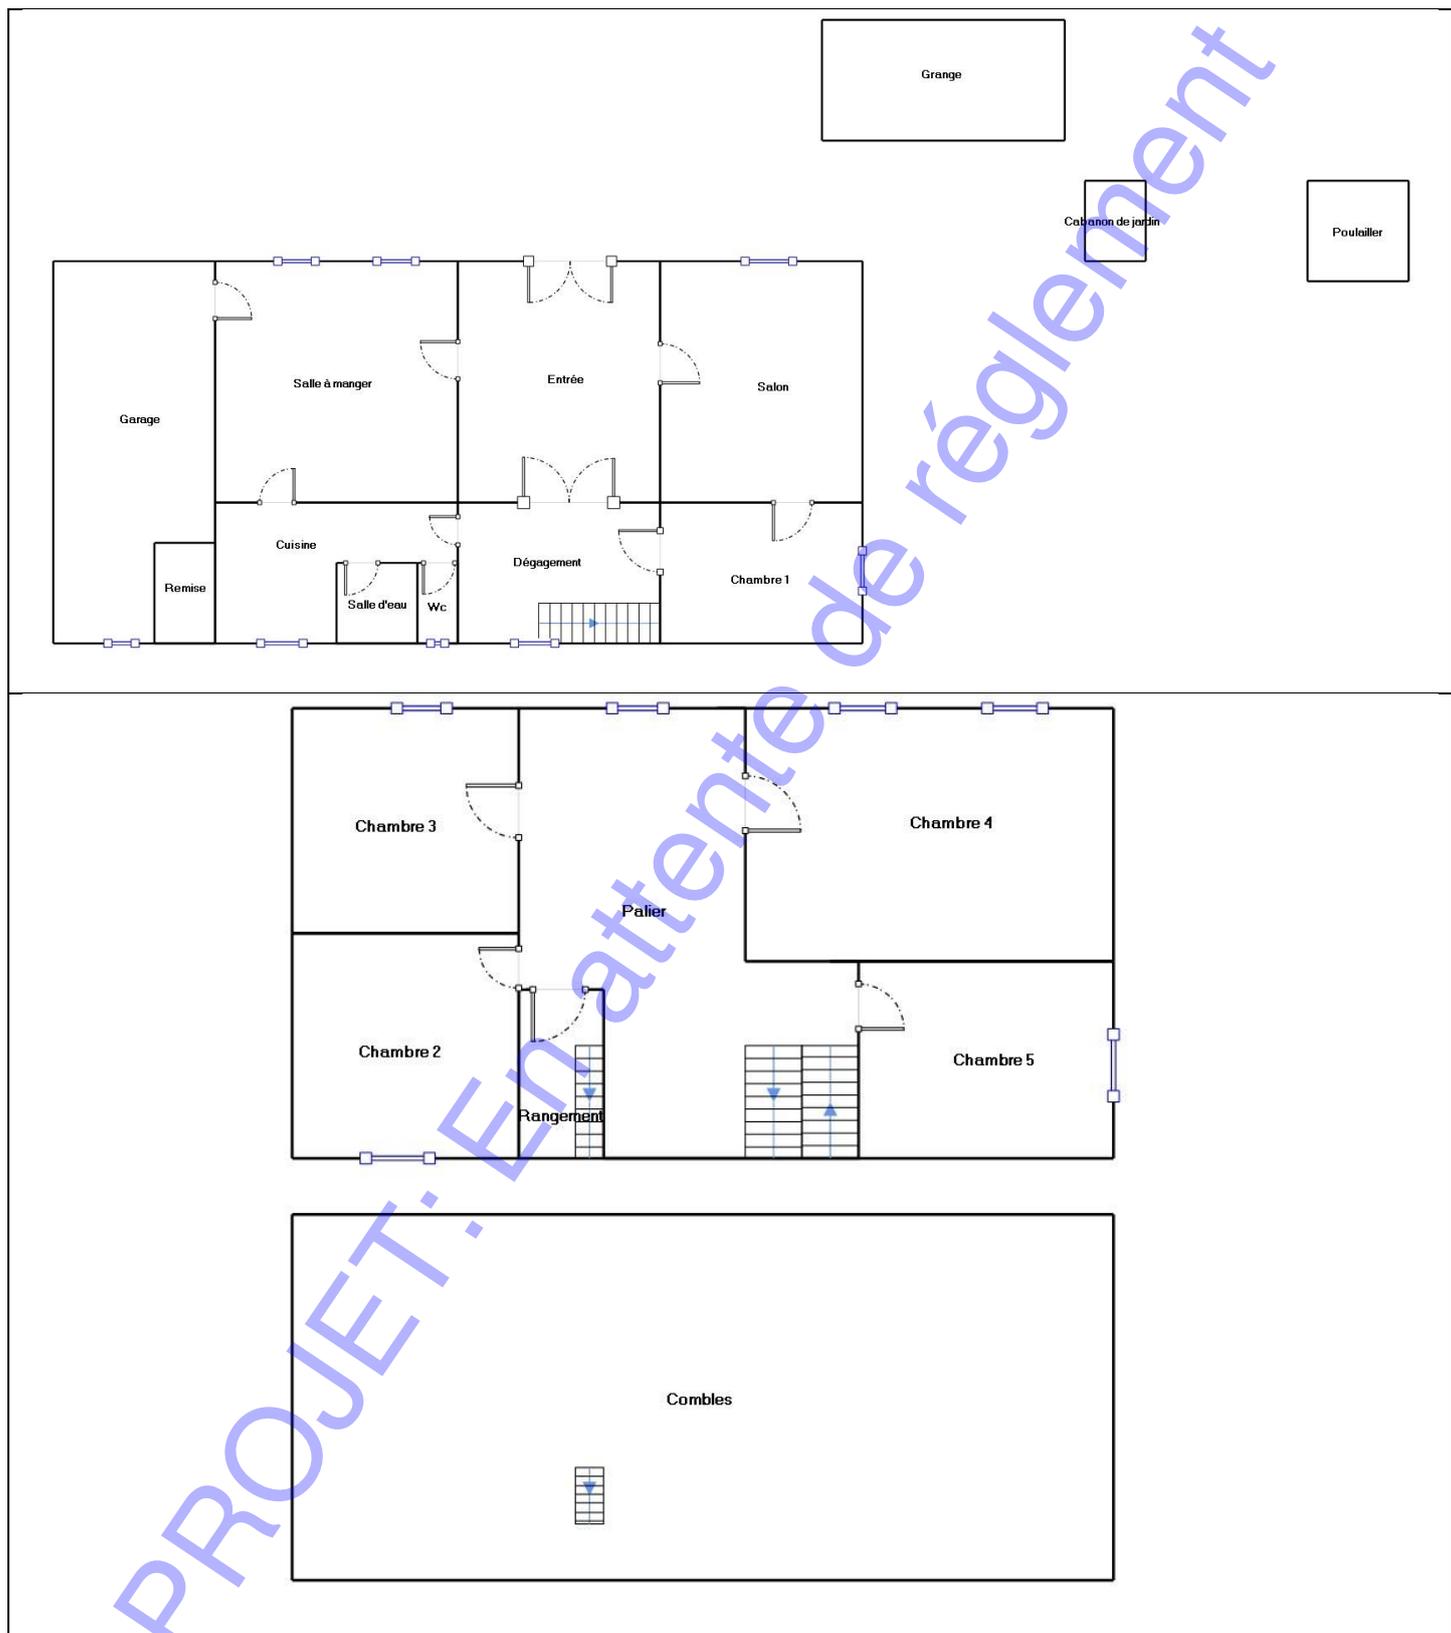
7.1 - Annexe - Schéma de repérage

Amiante	Dans le cadre de la mission, il n'a pas été repéré de matériaux et produits susceptibles de contenir de l'amiante.

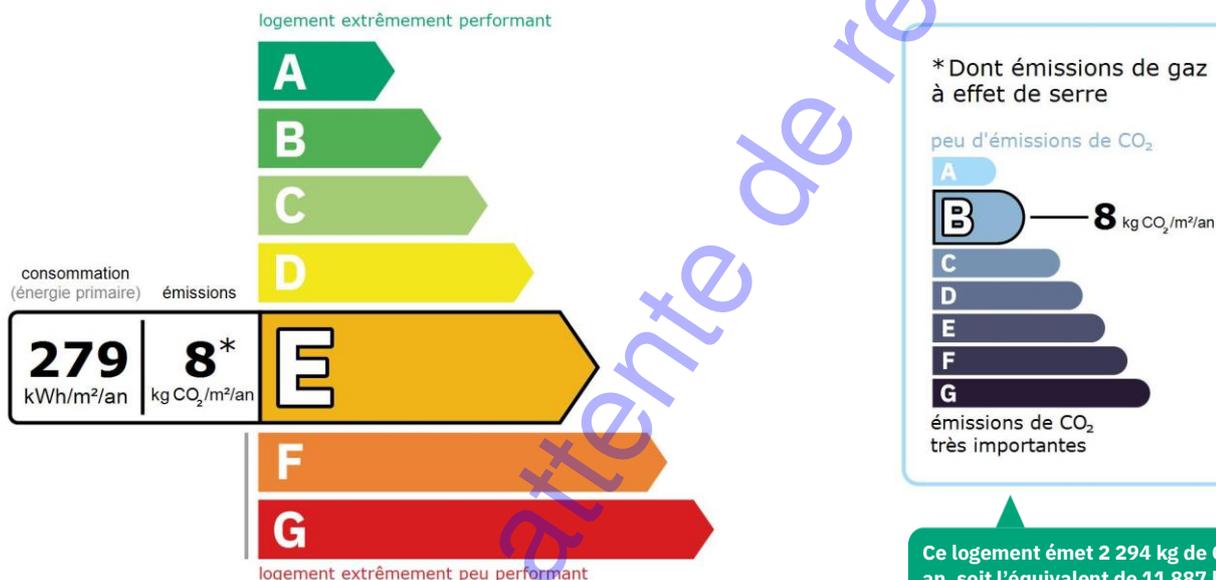
## Performance énergétique et climatique

Le niveau de consommation énergétique dépend de l'isolation du logement et de la performance des équipements. Pour l'améliorer, voir pages 4 à 6

Ce logement émet 2 294 kg de CO<sub>2</sub> par an, soit l'équivalent de 11 887 km parcourus en voiture.
