Référence	Effectuée le	Immeuble bâti visité
1371/RAW	22/06/2020	M. Succession CORBERES route des Pyrénées, quartier Hontette 65220 ANTIN

Prestations réalisées : Constat amiante avant-vente, Etat relatif à la présence de termites, Exposition au plomb (CREP), Diag. Installations Electricité, Diagnostic de Performance Energétique, Etat des Risques et Pollutions

Dossier Technique Immobilier

Numéro de dossier : 1371/RAW
Date du repérage : 22/06/2020

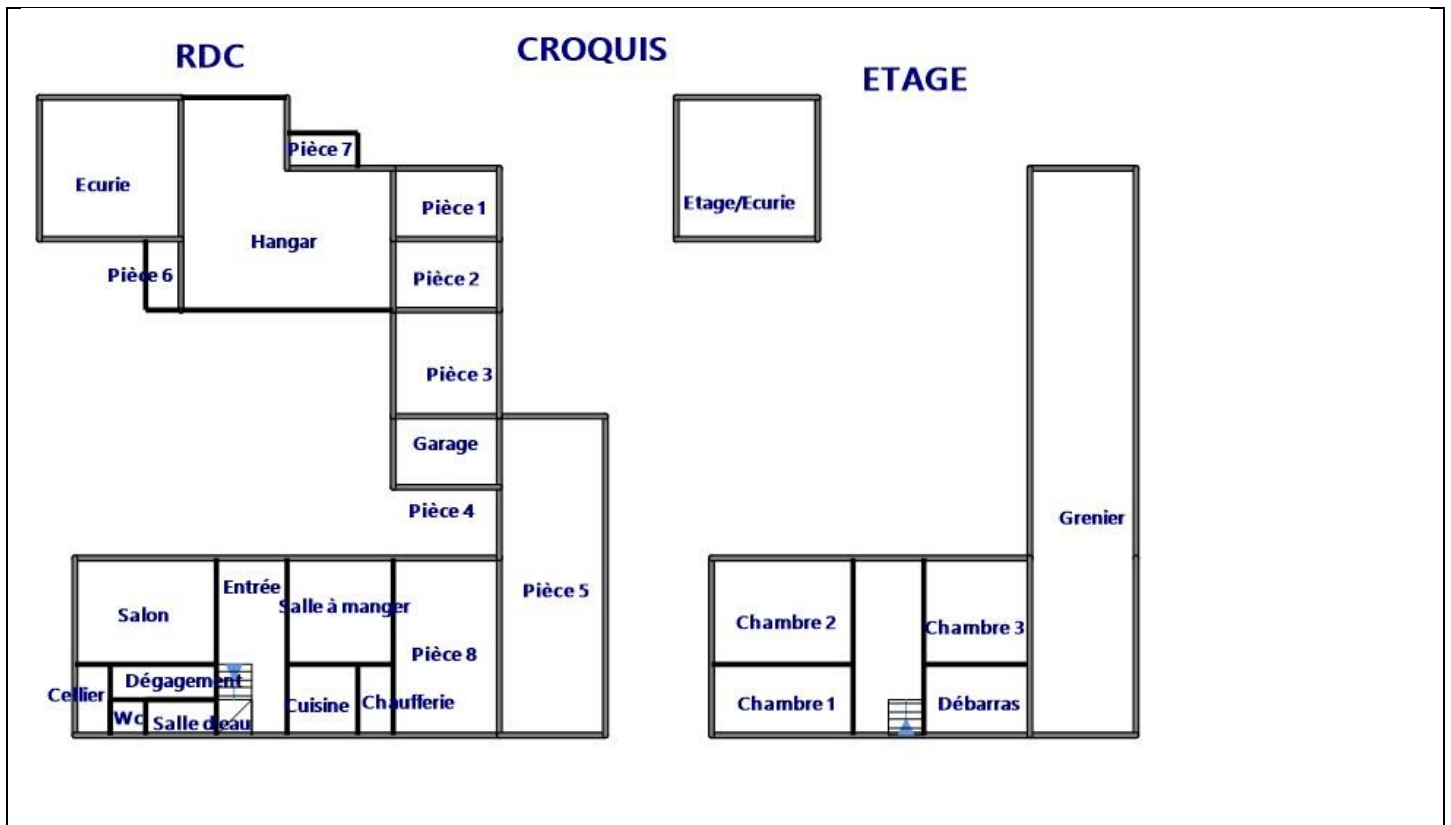
7.1 - Annexe - Schéma de repérage

Conduit en fibro-ciment		Dalles de sol	<p>Nom du propriétaire : M. Succession CORBERES Adresse du bien : route des Pyrénées, quartier Hontette 65220 ANTIN</p>
	Conduit autre que fibro-ciment		Carrelage	
	Brides		Colle de revêtement	
	Dépôt de Matériaux contenant de l'amiante		Dalles de faux-plafond	
	Matériau ou produit sur lequel un doute persiste		Toiture en fibro-ciment	
	Présence d'amiante		Toiture en matériaux composites

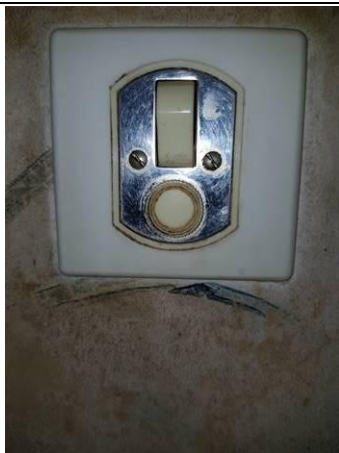
Photo 1371E1
 Localisation : Habitation
 Libellé de l'anomalie : interrupteur avec fusible et plaque métal obsolète

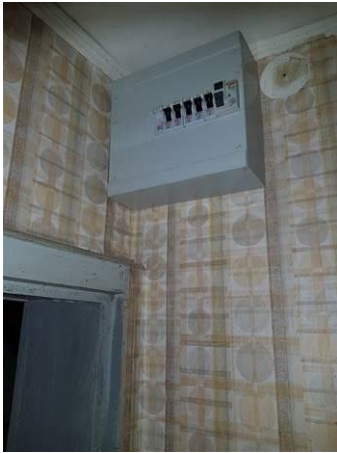
Photo 1371E2
Localisation : Dégagement
Libellé de l'anomalie : tableau avec DDRHS30mA placé trop haut

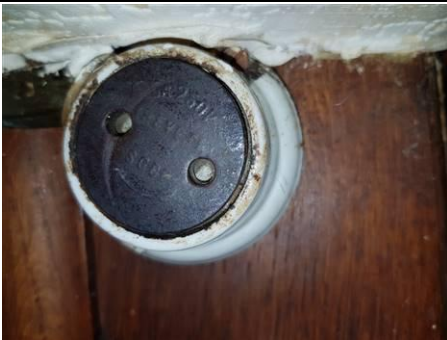
Photo 1371E3
Localisation : Habitation
Libellé de l'anomalie : bloc de prise en saillie obsolète, gaine métal non reliée à la terre (circuit non utilisé)
