CONSTAT de RISQUE D'EXPOSITION AU PLOMB dans le cadre d'une Vente

Localisation du ou des bâtiments : Ordre de mission N° : GAUSSET 91380
Département : ESSONNE réf.dossier : 200605GAUSSET 91380
Commune : CHILLY MAZARIN C.P : 91380
Adresse : Av. Mazarin
Lieu dit :
Numéro de rue, voie : 24 permis de construire : <1948
Référence cadastrale : N°de Lot :
Désignation et situation du ou des lots de copropriété : Bât. :
Type de bâtiment : Maison Individuelle T6 2 Niveaux . Etage :
Esc. :

Désignation du client : Mme
Nom : GAUSSET Date de constat : 05/06/2020
Prénom :
Adresse : 24 Av. Mazarin
91380 CHILLY MAZARIN

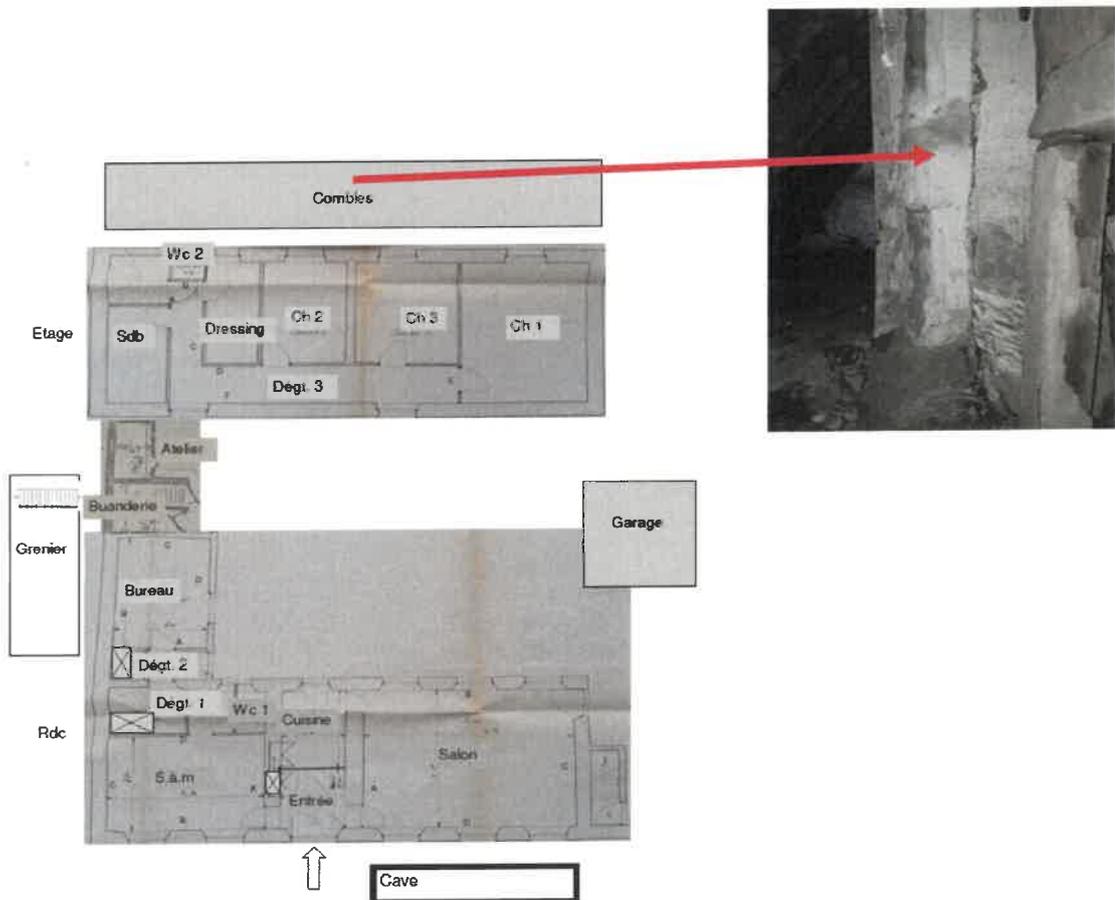
Sol	murs	plafond
Entrée	Tomette	Plâtre / peinture	Plâtre / peinture
Placard entrée	Tomette	Plâtre / peinture	Plâtre / peinture
Cuisine	Tomette	Plâtre / peinture	Plâtre / peinture
Salon	Tomette	Plâtre / peinture	Plâtre / peinture
Salle à manger	Parquet	Plâtre / peinture	Plâtre / peinture
Rangt.	Moquette collée	Plâtre / peinture	Plâtre / peinture
Dégagement 1	Tomette	Plâtre / peinture	Plâtre / peinture
Wc 1	Carrelage	Plâtre / peinture	Plâtre / peinture
Dégagement 2	Tomette	Plâtre / peinture	Plâtre / peinture
Placard dégt	Tomette	Plâtre / peinture	Plâtre / peinture
Bureau	Moquette collée	Tapiserie	Maçonnerie
Dégagement 3	Tomette	Plâtre / peinture	Plâtre / peinture
Wc 2	Tomette	Plâtre / peinture	Plâtre / peinture
Dressing	Tomette	Plâtre / peinture	Plâtre / peinture
Salle de bains	Carrelage	Plâtre / peinture	Plâtre / peinture
Chambre 3	Parquet	Plâtre / peinture	Plâtre / peinture
Chambre 2	Parquet	Plâtre / peinture	Plâtre / peinture

Chambre 1	Parquet	Plâtre / peinture	Plâtre / peinture
Combles perdus	-	-	Tuiles
Buanderie	Béton	Maçonnerie	Maçonnerie
Atelier	Béton	Maçonnerie	Tuiles
Grenier	Bois	Maçonnerie	Tuiles
Garage	Carrelage	Plâtre / peinture	Plâtre / peinture

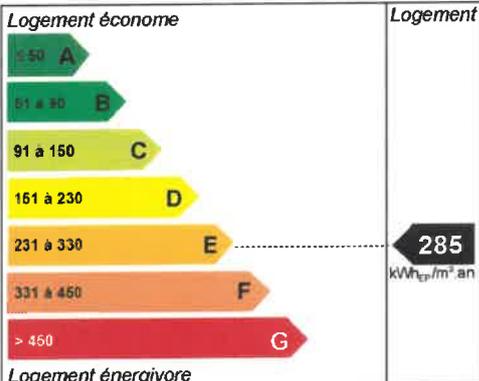
Consommation énergétique (en énergie primaire) pour le chauffage, la production d'eau chaude sanitaire et le refroidissement	Emission des gaz à effet de serre (GES) pour le chauffage, la production d'eau chaude sanitaire et le refroidissement
Consommation réelle : 285 kWh_{EP}/m².an	Estimation des émissions : 66 kg éqCO₂/m².an

<p>Logement économe</p> <p>Logement</p> <p>285 kWh_{EP}/m².an</p> <p>Logement énergivore</p>

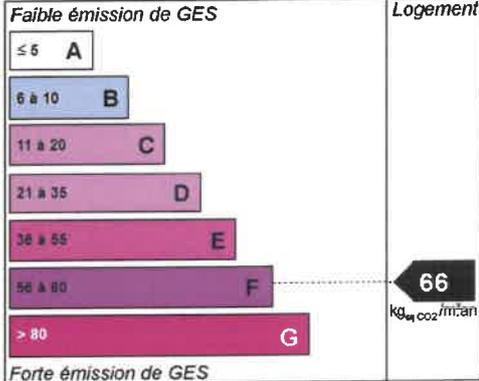
<p>Faible émission de GES</p> <p>Logement</p> <p>66 kg eq CO₂/m².an</p> <p>Forte émission de GES</p>
