Dossier de diagnostic technique

Le 18/03/2022

Succession BEGUE André
VILLAGE
65230 GUIZERIX

Au rapport de mission de repérage n° 2202/BEGUE/0849

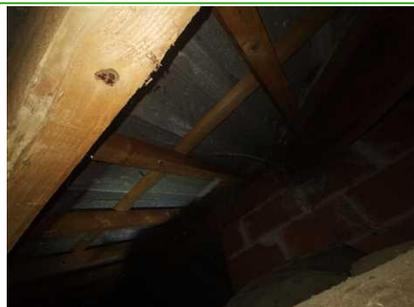
Localisation	Identifiant + Description	Conclusion (justification)	État de conservation** et préconisations*	Photo
1er étage - Combles	<u>Identifiant:</u> M001 <u>Description:</u> Plaques ondulées fibro-ciment <u>Liste selon annexe.13-9 du CSP:</u> B	Présence d'amiante (sur jugement de l'opérateur)	Matériau non dégradé Résultat EP** Préconisation : Il est recommandé de réaliser une évaluation périodique.

Photo n° PhA001
 Localisation : 1er étage - Combles
 Ouvrage : 1 - Couvertures, Toitures, Terrasses et étanchéités - Plaques ondulées et planes
 Partie d'ouvrage : Plaques en fibres-ciment (y compris plaques « sous tuiles »)
 Description : Plaques ondulées fibro-ciment
 Localisation sur croquis : M001

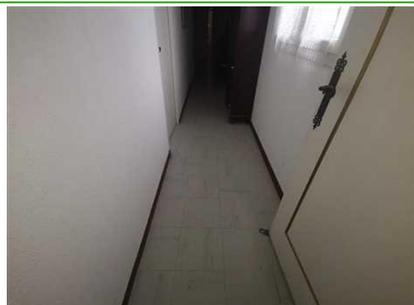
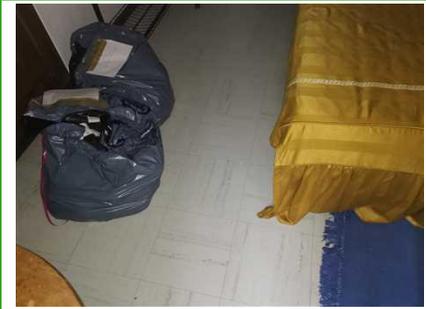
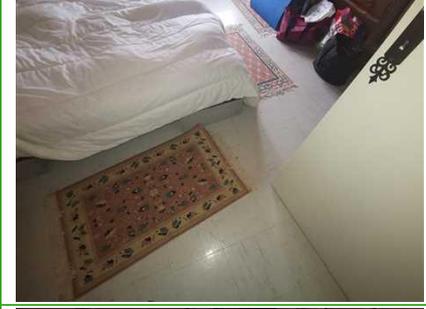
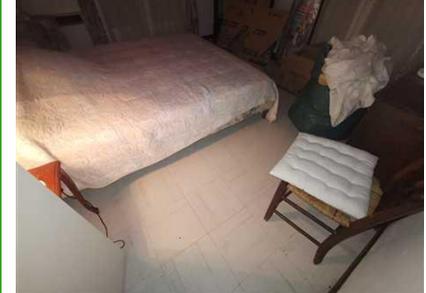
Rez de chaussée - couloir; Rez de chaussée - Chambre 1; Rez de chaussée - Chambre 2; Rez de chaussée - Chambre 3	<u>Identifiant:</u> M002-P001 <u>Description:</u> Dalle de sol <u>Liste selon annexe.13-9 du CSP:</u> B	Présence d'amiante (Après analyse en laboratoire)	Matériau non dégradé Résultat EP** Préconisation : Il est recommandé de réaliser une évaluation périodique.

Photo n° PhA002
 Localisation : Rez de chaussée - couloir; Rez de chaussée - Chambre 1; Rez de chaussée - Chambre 2; Rez de chaussée - Chambre 3
 Ouvrage : 5 - Planchers et planchers techniques - Revêtements de sols
 Partie d'ouvrage : Dalle de sol
 Description : Dalle de sol
 Localisation sur croquis : M002

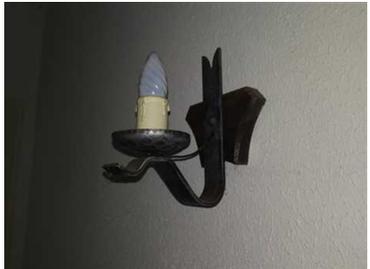
N° Article (1)	Libellé des anomalies	N° Article (2)	Libellé des mesures compensatoires (3) correctement mises en œuvre	Photos
B3.3.6 a1	Au moins un socle de prise de courant ne comporte pas de broche de terre.

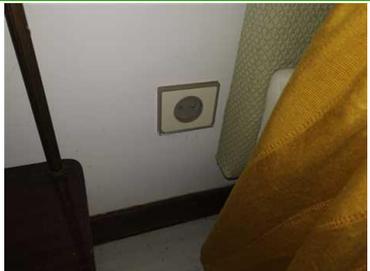
B3.3.6 a3	Au moins un circuit (n'alimentant pas des socles de prises de courant) n'est pas relié à la terre.

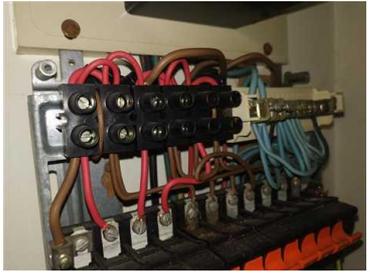
N° Article (1)	Libellé des anomalies	N° Article (2)	Libellé des mesures compensatoires (3) correctement mises en œuvre	Photos
B4.3 c	Plusieurs circuits disposent d'un conducteur neutre commun dont les conducteurs ne sont pas correctement protégés contre les surintensités.

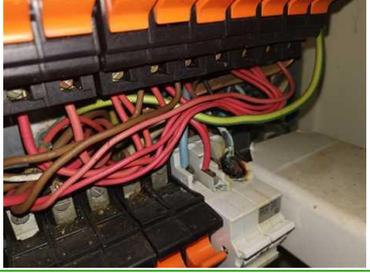
B4.3 h	Des conducteurs ou des appareillages présentent des traces d'échauffement.

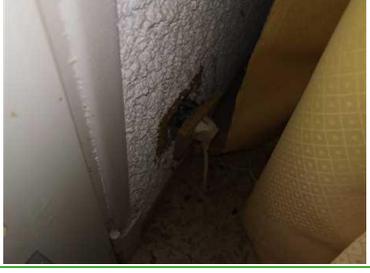
B7.3 a	L'Enveloppe d'au moins un matériel est manquante ou détériorée. Remarques : Présence de matériel électrique en place dont l'enveloppe présente des détériorations ; Faire intervenir un électricien qualifié afin de remplacer les matériels présentant des détériorations
