## Dossier de Diagnostic Technique

### Vente

Adresse de l'immeuble  
306, route de Lannemezan  
L'Arpent  
32300 MIRAMONT D ASTARAC

## État du bâtiment relatif à la présence de termites

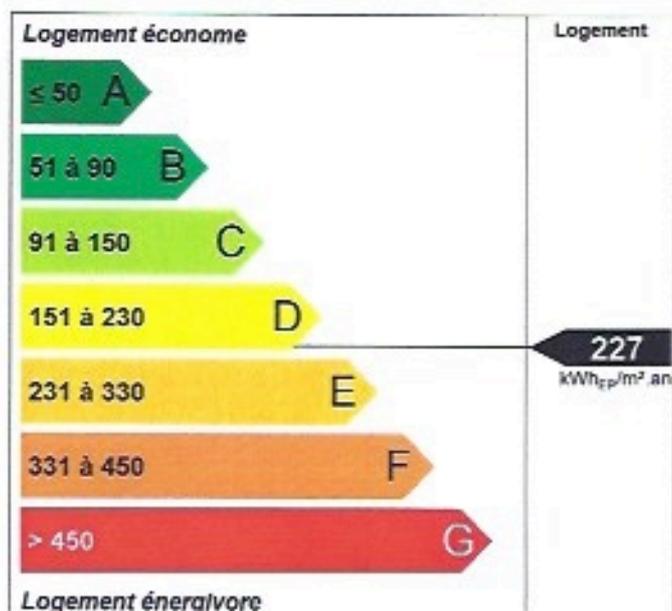
Consommation conventionnelle : 227 kWh<sub>EP</sub>/m<sup>2</sup>.an

Sur la base d'estimations à l'immeuble/au logement

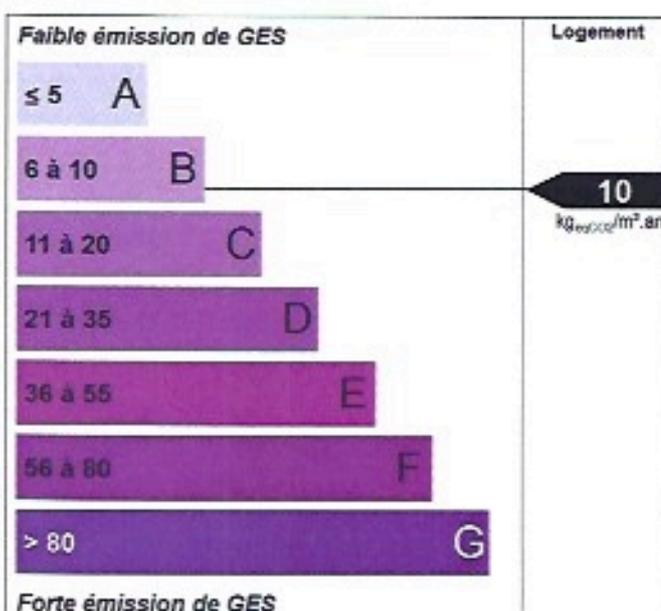
### Émissions de gaz à effet de serre (GES)

pour le chauffage, la production d'eau chaude sanitaire et le refroidissement

Estimation des émissions : 10 kg éqCO<sub>2</sub>/m<sup>2</sup>.an

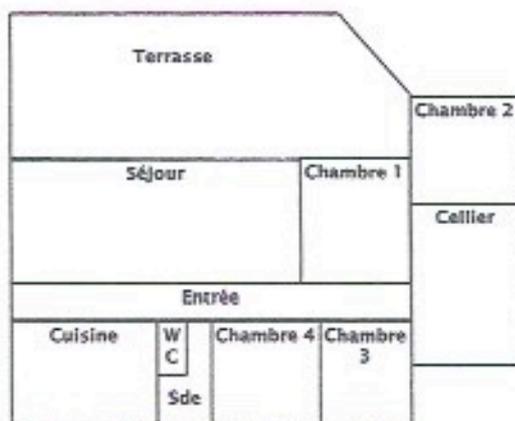
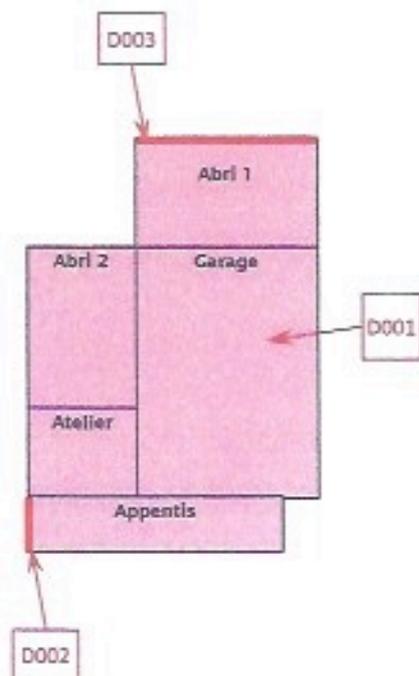
Abr de  
jardin

Document sans échelle remis à titre indicatif
