## RAPPORT DE VISITE D'UNE INSTALLATION D'ASSAINISSEMENT NON COLLECTIF DANS LE CADRE D'UNE VENTE

Commune : PUYDARRIEUX

Date de la visite : 17/06/2022

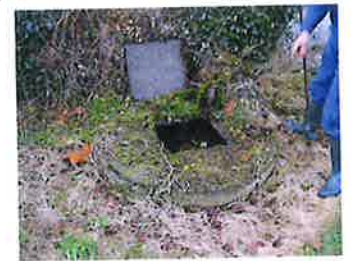
Les eaux ménagères et une partie des eaux vannes ne sont pas prétraitées et traitées ; elles s'évacuent vers le fossé communal busé.

La fosse septique est sous-dimensionnée par rapport au nombre de pièces principales de l'habitation.

- ☛ Mettre en place une installation d'assainissement non collectif adaptée et conforme à la réglementation en vigueur. Pour cela il faudra : *Mandater un bureau d'études qui réalisera une étude particulière (étude de sol à la parcelle) définissant la filière d'assainissement non collectif la mieux adaptée à la nature du terrain et à la capacité d'accueil du bâtiment.*

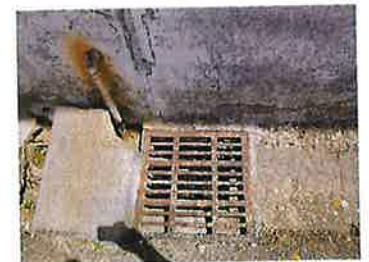
Il n'existe pas de système de traitement des eaux.
