Dossier Technique Immobilier

Numéro de dossier : 2022YLO00271
Date du repérage : 21/06/2022

Résumé de l'expertise n° 2022YL000271

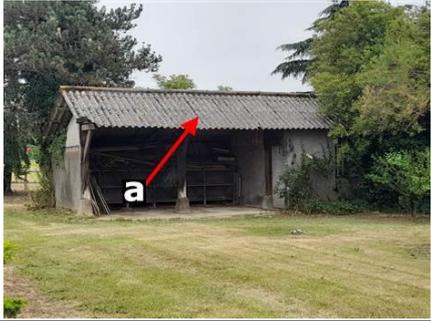
<p>Photo n° PhA001 Localisation : Annexes - Dépendance lapinières Ouvrage : 1 - Couvertures, Toitures, Terrasses et étanchéités - Plaques ondulées et planes Partie d'ouvrage : Plaques en fibres-ciment (y compris plaques « sous tuiles ») Description : Plaques en fibres-ciment</p>

Annexes - Dépendance lapinières	Identifiant: 2022YLO00271/025 Description: Conduit en fibres-ciment Liste selon annexe.13-9 du CSP: B	Présence d'amiante (sur jugement de l'opérateur)	Matériau non dégradé Résultat EP** Préconisation : Il est recommandé de réaliser une évaluation périodique.	
	Identifiant: 2022YLO00271/026 Description: Plaques en fibres-ciment Liste selon annexe.13-9 du CSP: B	Présence d'amiante (sur jugement de l'opérateur)	Matériau non dégradé Résultat EP** Préconisation : Il est recommandé de réaliser une évaluation périodique.	
Annexes - Hangar machines 1	Identifiant: 2022YLO00271/043 Description: Plaques en fibres-ciment Liste selon annexe.13-9 du CSP: B	Présence d'amiante (sur jugement de l'opérateur)	Matériau dégradé (étendue ponctuelle) Résultat AC1** Préconisation : Il est recommandé de réaliser une action corrective de premier niveau.

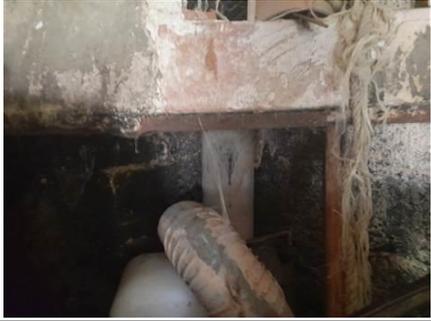
<p>Photo n° PhA002 Localisation : Annexes - Dépendance lapinières Ouvrage : 6 - Conduits et accessoires intérieurs - Conduits de fluides (air, eau, vapeur, fumée, échappement, autres fluides) Partie d'ouvrage : Conduit en fibres-ciment Description : Conduit en fibres-ciment</p>

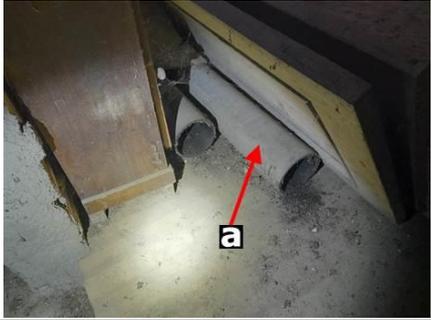
<p>Photo n° PhA003 Localisation : Annexes - Grenier chai Ouvrage : Substrats et revêtements Partie d'ouvrage : Parties accessibles Description : Sol - Bois et Brut</p>

Localisation	Identifiant + Description	Conclusion (justification)	Etat de conservation** et préconisations*	Photo
Annexes - Grenier chai	Identifiant: 2022YLO00271/020 Description: Sol - Bois et Brut	Présence d'amiante (sur jugement de l'opérateur)	Matériau non dégradé Résultat EP** Préconisation : Il est recommandé de réaliser une évaluation périodique.	
Annexes - Porcheries 2	Identifiant: 2022YLO00271/023 Description: Plaques en fibres-ciment, dépôt au sol Liste selon annexe.13-9 du CSP: B	Présence d'amiante (sur jugement de l'opérateur)	Matériau dégradé (étendue ponctuelle) Résultat AC1** Préconisation : Il est recommandé de réaliser une action corrective de premier niveau.	
Annexes - Bâtiment en ruine	Identifiant: 2022YLO00271/023 Description: Plaques en fibres-ciment, dépôt au sol Liste selon annexe.13-9 du CSP: B	Présence d'amiante (sur jugement de l'opérateur)	Matériau dégradé (étendue ponctuelle) Résultat AC2** Préconisation : Il est recommandé de réaliser une action corrective de second niveau.

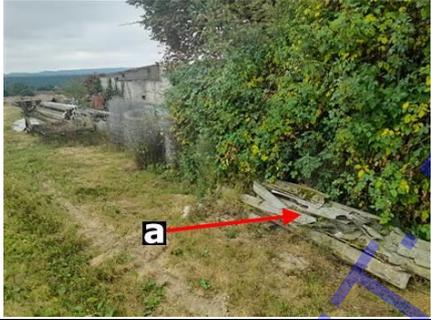
<p>Photo n° PhA004 Localisation : Annexes - Bâtiment en ruine Ouvrage : 1 - Couvertures, Toitures, Terrasses et étanchéités - Plaques ondulées et planes Partie d'ouvrage : Plaques en fibres-ciment (y compris plaques « sous tuiles ») Description : Plaques en fibres-ciment, dépôt au sol</p>

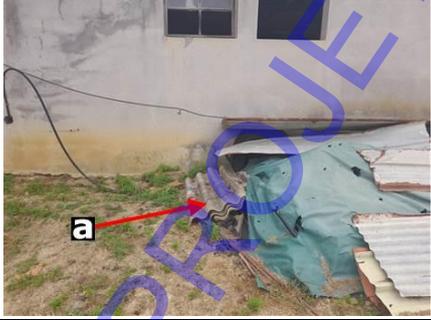
<p>Photo n° PhA005 Localisation : Annexes - Porcherie 2 Ouvrage : 1 - Couvertures, Toitures, Terrasses et étanchéités - Plaques ondulées et planes Partie d'ouvrage : Plaques en fibres-ciment (y compris plaques « sous tuiles ») Description : Plaques en fibres-ciment, dépôt au sol</p>
