## Dossier Technique Immobilier

Numéro de dossier : 2022YLO00271  
Date du repérage : 21/06/2022

*Localisation du ou des bâtiments :*  
Département : ... **Hautes-Pyrénées**  
Adresse : ..... **8 Chemin de Peydecazes**  
Commune : ..... **65220 PUYDARRIEUX**  
**Section cadastrale C, Parcelle(s) n° 335**  
Désignation et situation du ou des lot(s) de copropriété :  
**, Lot numéro Non communiqué**  
Périmètre de repérage :  
**Maison et annexes**

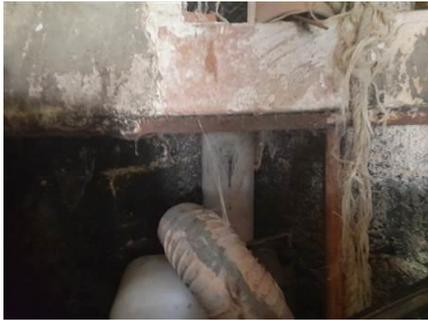
Photo n° PhA002  
Localisation : Annexes - Dépendance lapinières  
Ouvrage : 6 - Conduits et accessoires intérieurs - Conduits de fluides (air, eau, vapeur, fumée, échappement, autres fluides)  
Partie d'ouvrage : Conduit en fibres-ciment  
Description : Conduit en fibres-ciment

Annexes - Dépendance lapinières	Identifiant: 2022YLO00271/025 Description: Conduit en fibres-ciment Liste selon annexe.13-9 du CSP: B	Présence d'amiante (sur jugement de l'opérateur)	Matériau non dégradé  <b>Résultat</b> EP** <b>Préconisation</b> : Il est recommandé de réaliser une évaluation périodique.

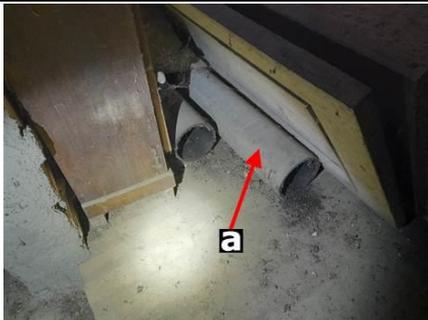
Photo n° PhA003  
Localisation : Annexes - Grenier chai  
Ouvrage : Substrats et revêtements  
Partie d'ouvrage : Parties accessibles  
Description : Sol - Bois et Brut

Localisation	Identifiant + Description	Conclusion (justification)	Etat de conservation** et préconisations*	Photo
Annexes - Grenier chai	Identifiant: 2022YLO00271/020 Description: Sol - Bois et Brut	Présence d'amiante (sur jugement de l'opérateur)	Matériau non dégradé  <b>Résultat</b> EP** <b>Préconisation</b> : Il est recommandé de réaliser une évaluation périodique.

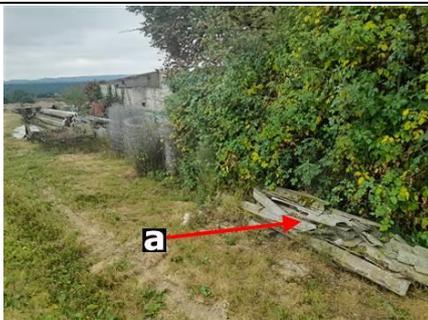
Photo n° PhA004  
Localisation : Annexes - Bâtiment en ruine  
Ouvrage : 1 - Couvertures, Toitures, Terrasses et étanchéités - Plaques ondulées et planes  
Partie d'ouvrage : Plaques en fibres-ciment (y compris plaques « sous tuiles »)  
Description : Plaques en fibres-ciment, dépôt au sol

Annexes - Bâtiment en ruine	Identifiant: 2022YLO00271/023 Description: Plaques en fibres-ciment, dépôt au sol Liste selon annexe.13-9 du CSP: B	Présence d'amiante (sur jugement de l'opérateur)	Matériau dégradé (étendue ponctuelle)  <b>Résultat</b> AC2** <b>Préconisation</b> : Il est recommandé de réaliser une action corrective de second niveau.

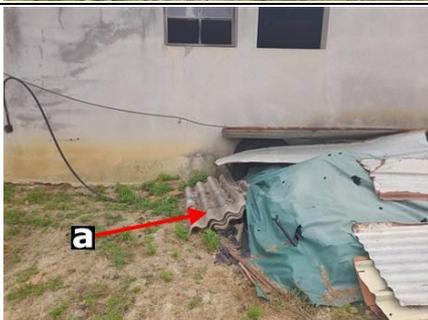
Photo n° PhA005  
Localisation : Annexes - Porcherie 2  
Ouvrage : 1 - Couvertures, Toitures, Terrasses et étanchéités - Plaques ondulées et planes  
Partie d'ouvrage : Plaques en fibres-ciment (y compris plaques « sous tuiles »)  
Description : Plaques en fibres-ciment, dépôt au sol

Annexes - Porcheries 2	Identifiant: 2022YLO00271/023 Description: Plaques en fibres-ciment, dépôt au sol Liste selon annexe.13-9 du CSP: B	Présence d'amiante (sur jugement de l'opérateur)	Matériau dégradé (étendue ponctuelle)  <b>Résultat</b> AC1** <b>Préconisation</b> : Il est recommandé de réaliser une action corrective de premier niveau.

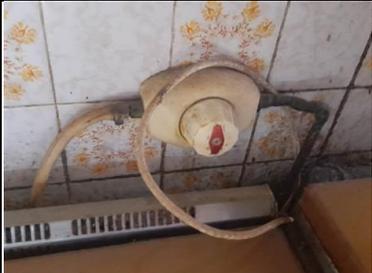
Points de contrôle <sup>(3)</sup> (selon la norme)	Anomalies observées (A1 <sup>(4)</sup> , A2 <sup>(5)</sup> , DGI <sup>(6)</sup> , 32c <sup>(7)</sup> )	Libellé des anomalies et recommandations	Photos
C.10 - 14 Raccordement en gaz des appareils par tuyaux non rigides	A1	La date limite d'utilisation du tuyau d'alimentation n'est pas lisible ou est dépassée. (Cuisinière DE DIETRICH)  <b>Remarques :</b> (Arrière-cuisine) La date limite d'utilisation du tuyau non rigide est dépassée

C.14 - 19.1 Ventilation du local - Amenée d'air	A2	19.a1 : le local équipé ou prévu pour un appareil de cuisson seul n'est pas pourvu d'une amenée d'air. (Cuisinière DE DIETRICH)  <b>Remarques :</b> (Arrière-cuisine) Absence d'amenée d'air	
C.15 - 20.3 Ventilation du local - Sortie d'air	A1	Le dispositif de la sortie d'air du local équipé ou prévu pour un appareil d'utilisation est obturé. (Cuisinière DE DIETRICH)  <b>Remarques :</b> (Arrière-cuisine) Présence d'une sortie d'air obturée ; Déboucher la sortie d'air directe ou indirecte
