Dossier Technique Immobilier

Numéro de dossier : 22/IMO/3882
Date du repérage : 29/03/2022

Adresse : **Village**

Commune : **31440 FOS**

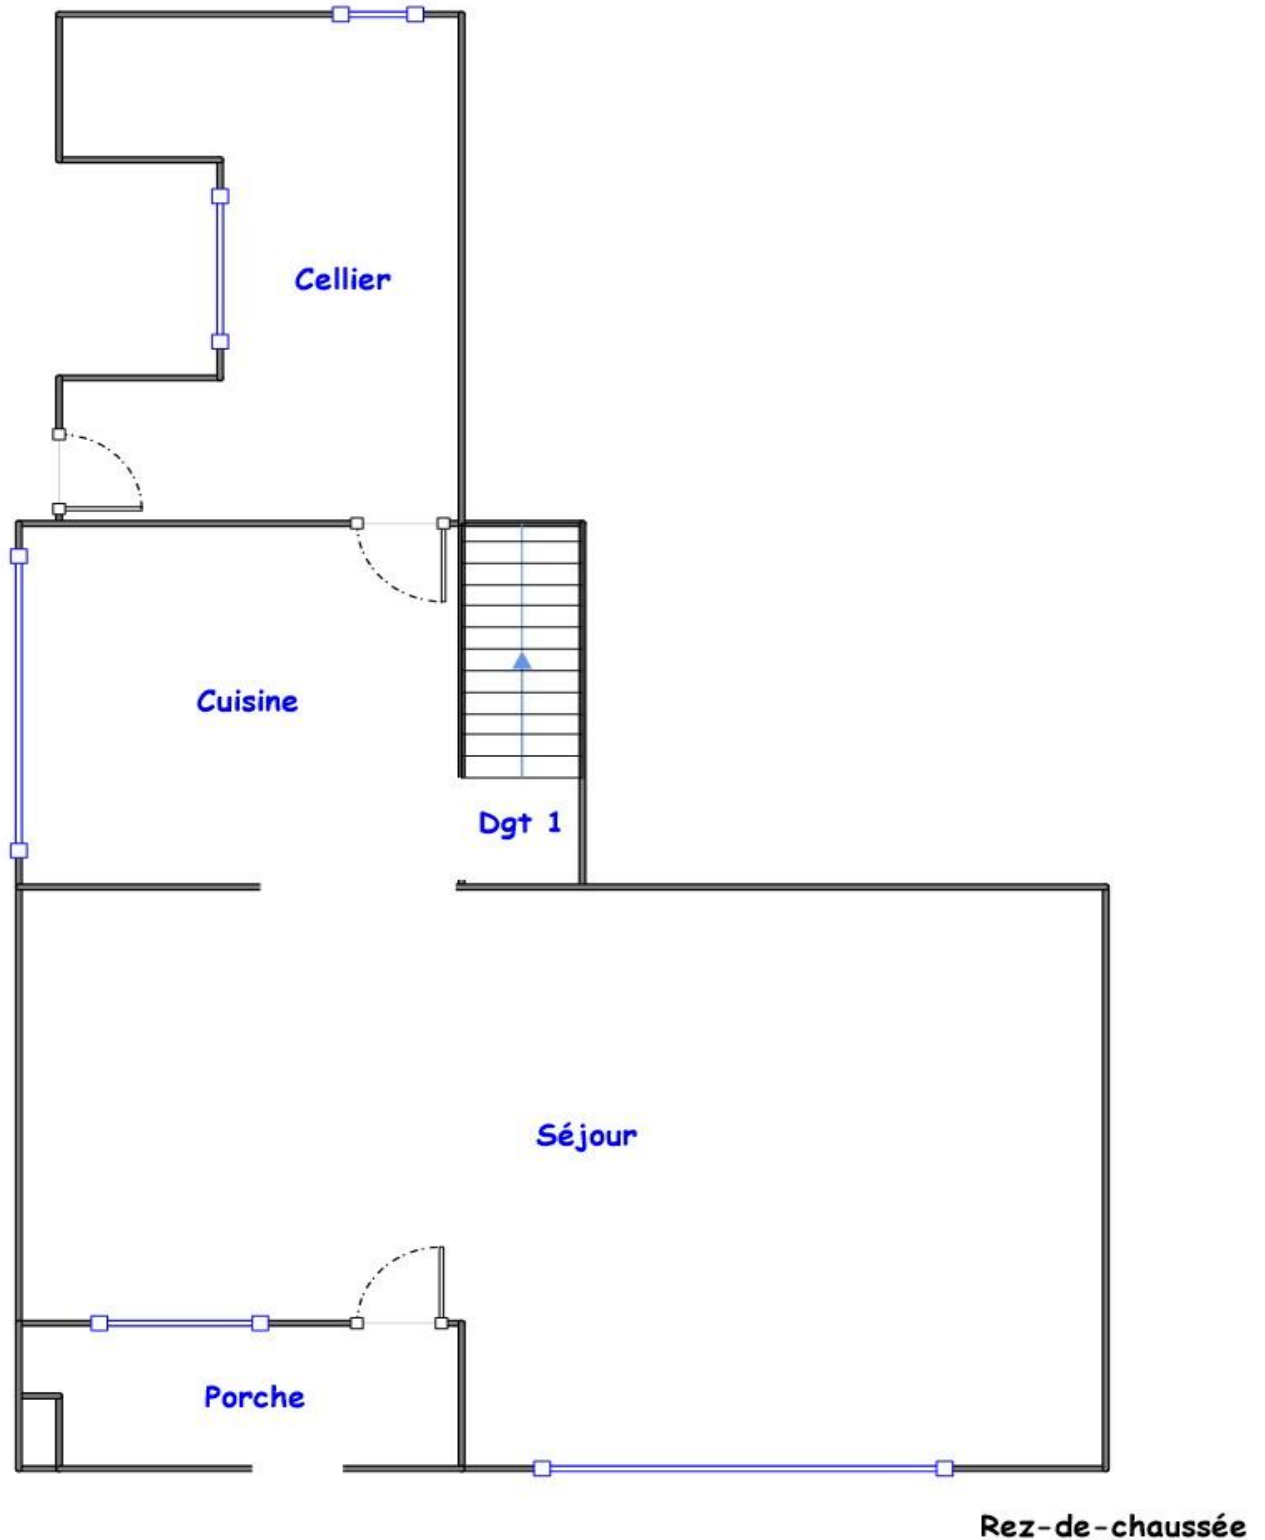
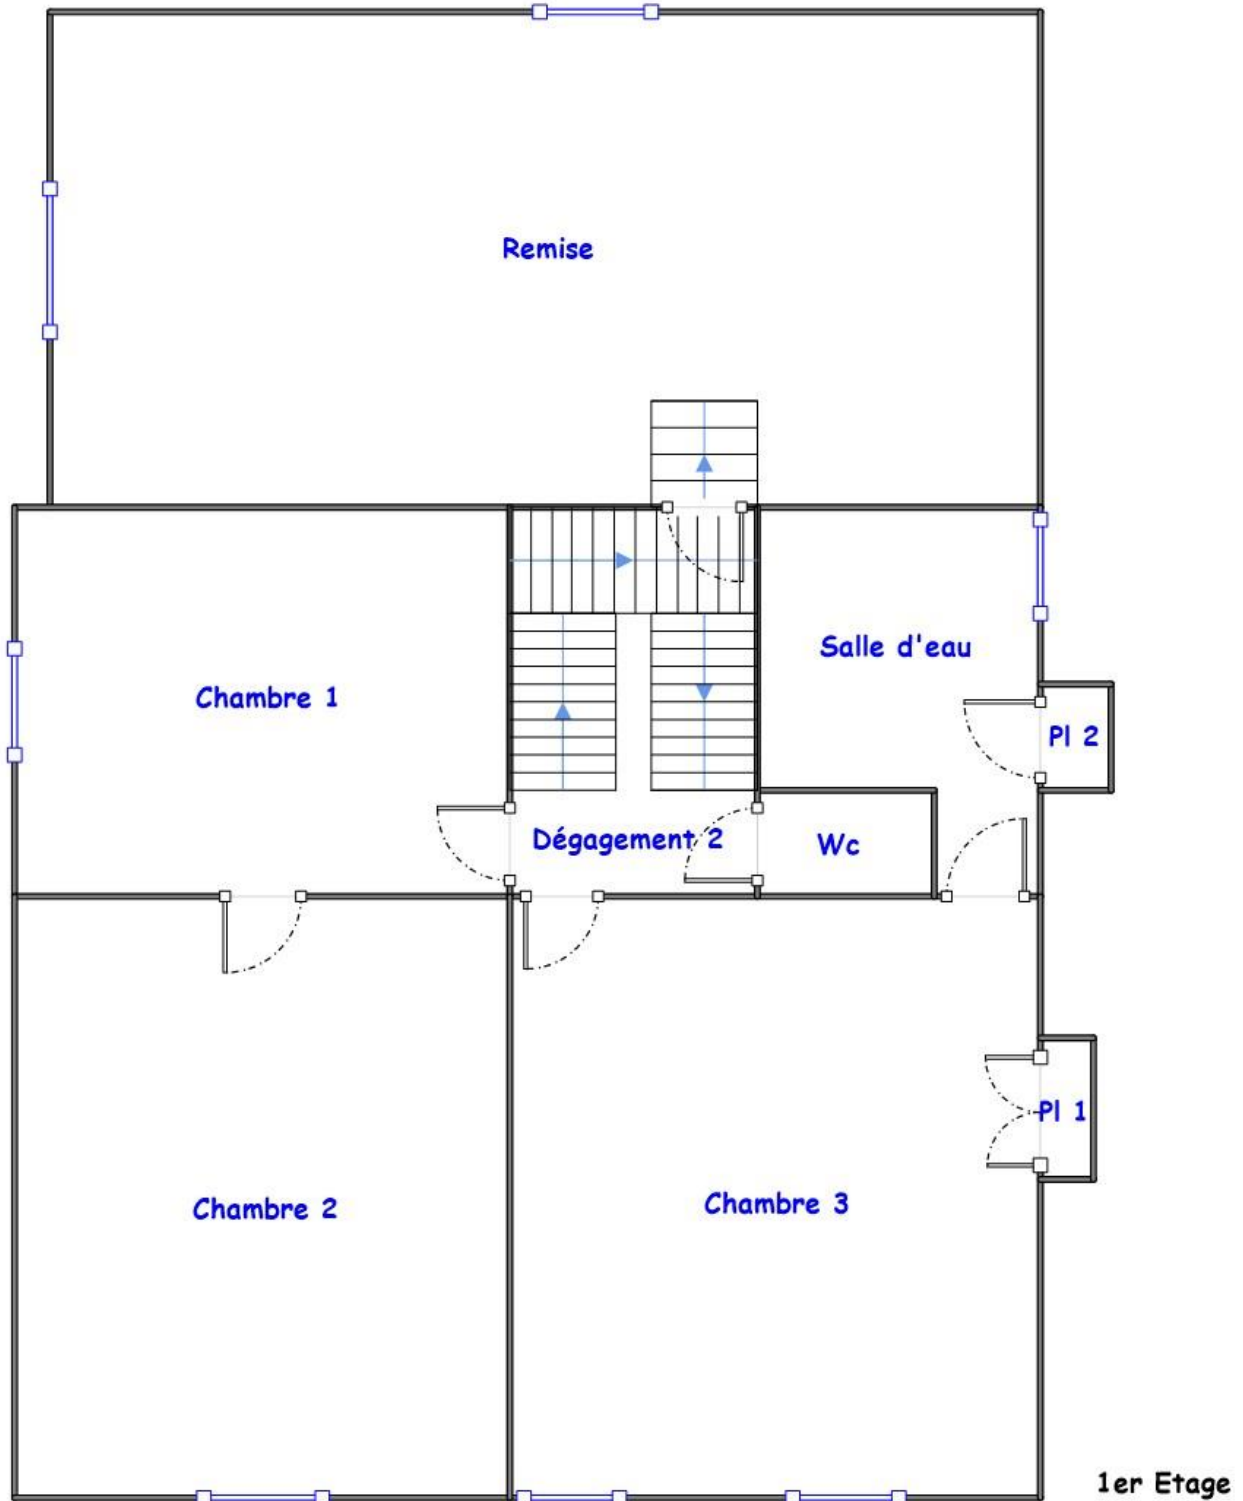
7.1 - Annexe - Schéma de repérage

Planche (croquis) de repérage technique effectué par le cabinet : LUCHON EXPERTISE, auteur : BIROUSTE Julien
Dossier n° 22/IMO/3882 du 05/04/2022
Adresse du bien : Village 31440 FOS

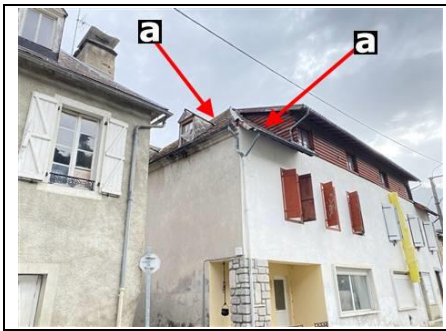
Photo n° PhA002
 Localisation : Toiture - Couverture 2
 Ouvrage : Toitures
 Partie d'ouvrage : Ardoises (fibres-ciment)
 Description : Ardoises (fibres-ciment)
 Localisation sur croquis : ZPSO-002

Toiture - Couverture 2	Identifiant: 22/IMO/3882/ZPSO-002 Description: Ardoises (fibres-ciment) Liste selon annexe.13-9 du CSP: B	Présence d'amiante (Sur jugement de l'opérateur)	Matériau non dégradé Résultat EP** Préconisation : Il est recommandé de réaliser une évaluation périodique. Recommandation : Voir les Mesures d'ordre général – Obligations réglementaires

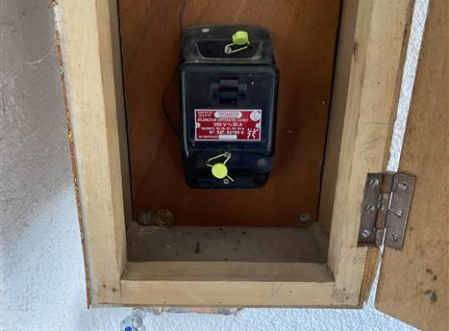
<p>Photo PhEle001 Libellé du point de contrôle non visible : B2.3.1 i La manœuvre du bouton test du (des) dispositif(s) de protection différentielle n'entraîne pas (son) leur déclenchement. Remarques : Contrôle impossible ; Absence de bouton test sur le dispositif différentiel de protection (DDR) (Rez de chaussée - Cellier)</p>

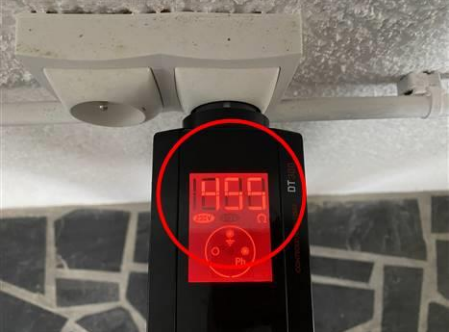
<p>Photo PhEle002 Libellé de l'anomalie : B3.3.1 d La valeur de la résistance de la prise de terre n'est pas adaptée au courant différentiel résiduel (sensibilité) du ou des dispositifs différentiels protégeant l'ensemble de l'installation électrique. Remarques : Valeur de la résistance de la prise de terre inadaptée au(x) dispositif(s) différentiel(s) ; Faire intervenir un électricien qualifié afin d'adapter la prise de terre au(x) dispositif(s) différentiel(s)</p>

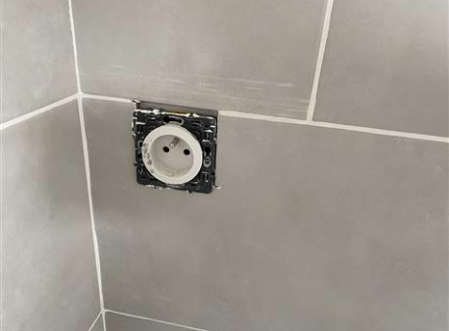
<p>Photo PhEle003 Libellé de l'anomalie : B7.3 a L'Enveloppe d'au moins un matériel est manquante ou détériorée. Remarques : Présence de matériel électrique en place dont l'enveloppe présente des détériorations ; Faire intervenir un électricien qualifié afin de remplacer les matériels présentant des détériorations (1er étage - Salle d'eau)</p>

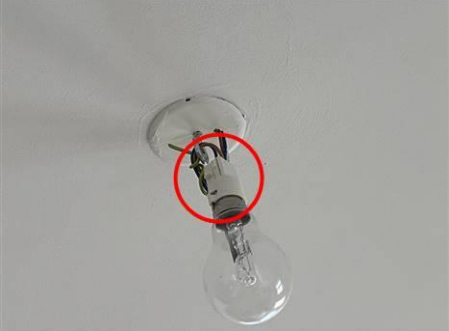
<p>Photo PhEle004 Libellé de l'anomalie : B8.3 b L'installation comporte au moins un matériel électrique inadapté à l'usage. Remarques : Présence de matériel électrique inadapté à l'usage ; Faire intervenir un électricien qualifié afin de remplacer les matériels inadaptés par du matériel autorisé (Rez de chaussée - Séjour, Rez de chaussée - Cuisine, 1er étage - Dégagement 2, 1er étage - Wc, 1er étage - Chambre 1, 1er étage - Chambre 2, 1er étage - Chambre 3, 1er étage - Salle d'eau)</p>
