BOURG
31510 MALVEZIE

Conclusion(s)

Désignation du bien:

Diagnostic(s) effectué(s) par: COUSTEAU Thomas, le 18 juin 2015

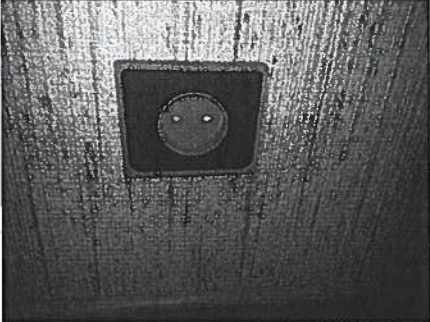
<p>Photo PhEle001 Libellé de l'anomalie : B8.3 e Au moins un conducteur isolé n'est pas placé sur toute sa longueur dans un conduit, une goulotte ou une plinthe ou une huisserie, en matière isolante ou métallique, jusqu'à sa pénétration dans le matériel électrique qu'il alimente. Remarques : Présence de conducteurs électriques non protégés mécaniquement ; Faire intervenir un électricien qualifié afin d'installer des protections mécanique sur les conducteurs non protégés</p>

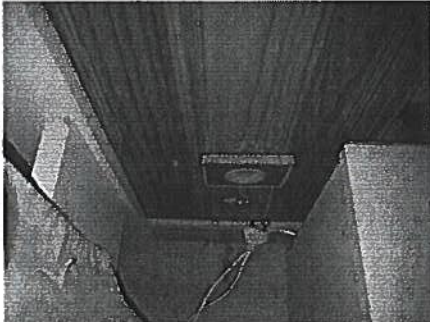
<p>Photo PhEle002 Libellé de l'anomalie : B7.3 a L'Enveloppe d'au moins un matériel est manquante ou détériorée. Remarques : Présence de matériel électrique en place dont l'enveloppe présente des détériorations ; Faire intervenir un électricien qualifié afin de remplacer les matériels présentant des détériorations</p>
