Dossier de diagnostic technique

Le 04/04/2022

Monsieur et Madame CLAIR
50 AVENUE DU VAL D'ARROS
65350 CABANAC

Section cadastrale C, Parcelle(s) n° 227,

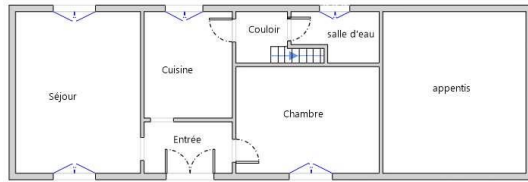
7.1 Annexe - Schéma de repérage

**Planche (croquis) de repérage technique effectué par le cabinet : Maison du Diag
Bigorre, auteur : COUSTEAU Thomas
Dossier n° 2203/CLAIR/1045 du 04/04/2022
Adresse du bien : 50 AVENUE DU VAL D'ARROS 65350 CABANAC**

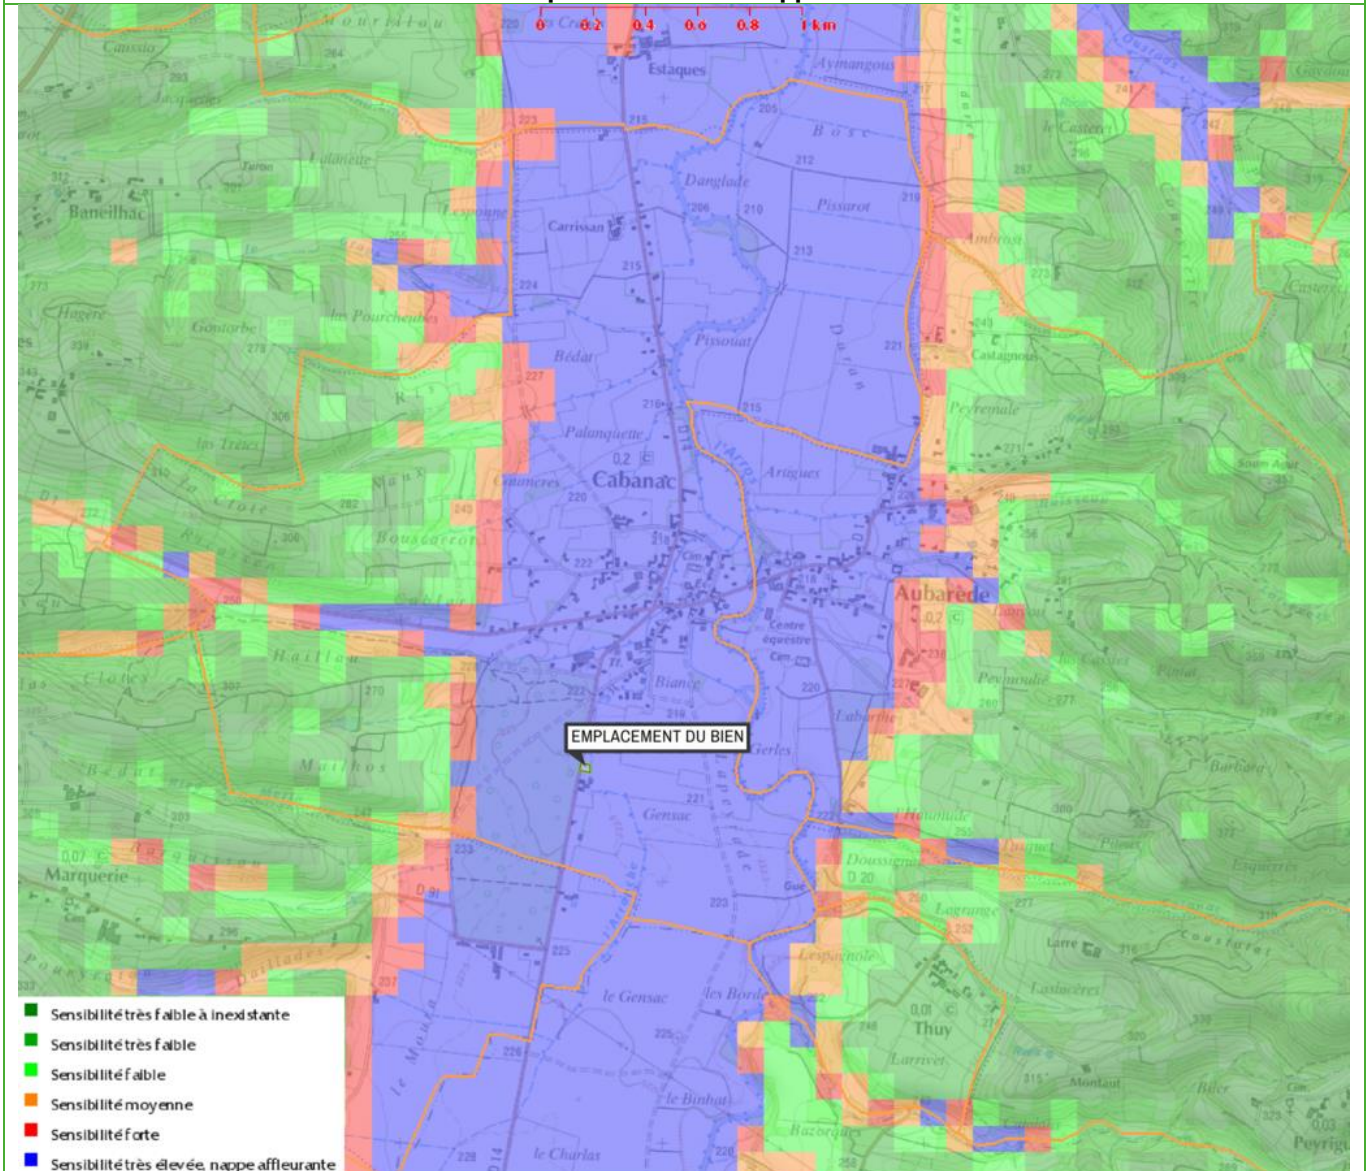
Inondation par remontées de nappes naturelles - Plan de prévention Informatif - Immeuble exposé
Zoom extrait de la carte originale ci-dessus

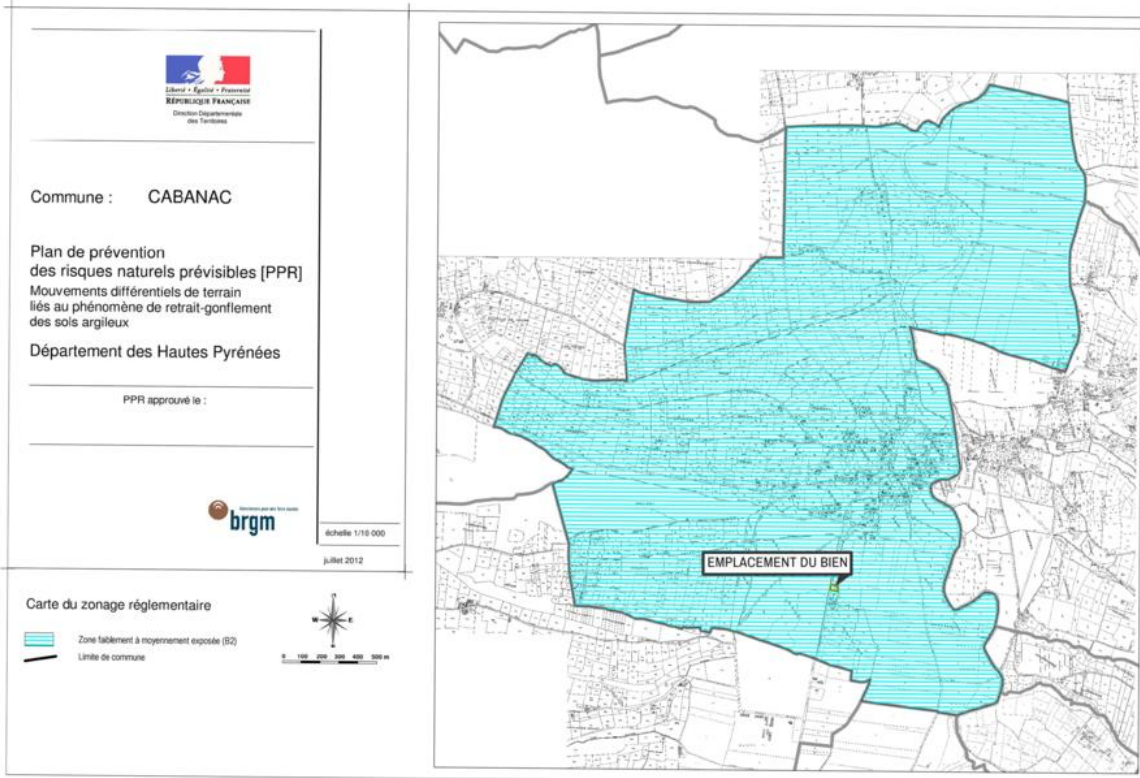
Mouvement de terrain Argile - Plan de prévention Approuvé - Immeuble exposé
Zoom extrait de la carte originale ci-dessus

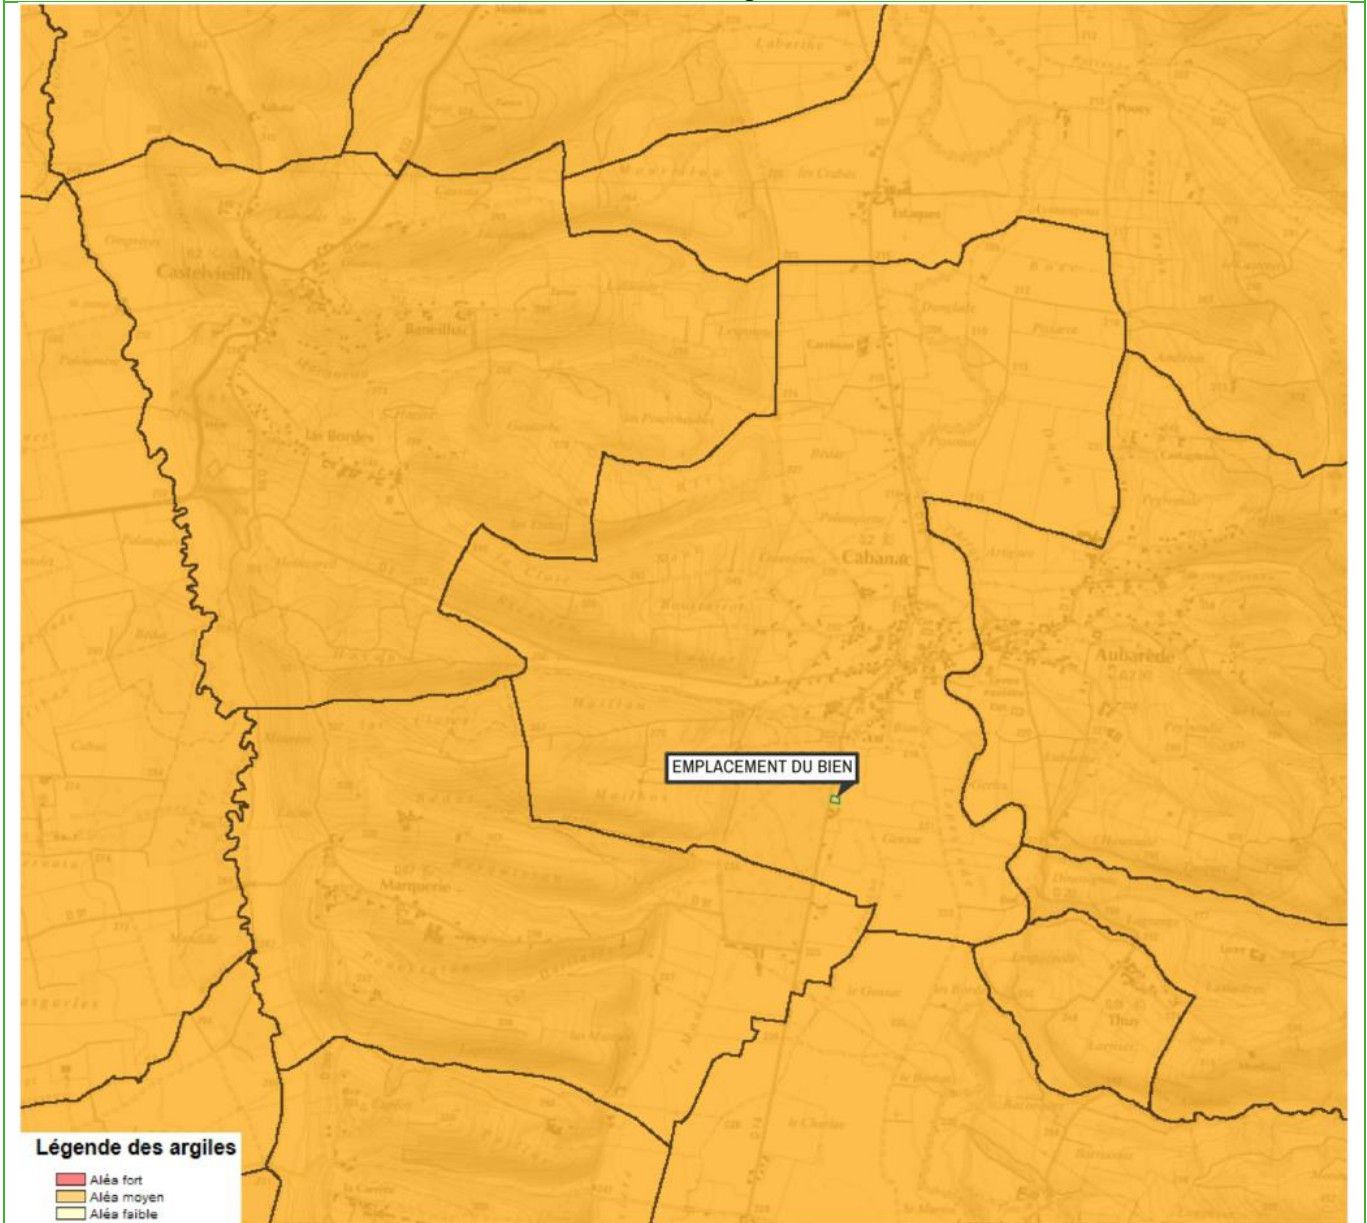
Mouvement de terrain Argile (Loi ELAN) - Plan de prévention Informatif - Immeuble exposé
