Dossier Technique Immobilier

Numéro de dossier : 22650038/VIC

Adresse : **9 Rue des PYRENEES**

Commune : **65190 LUC**

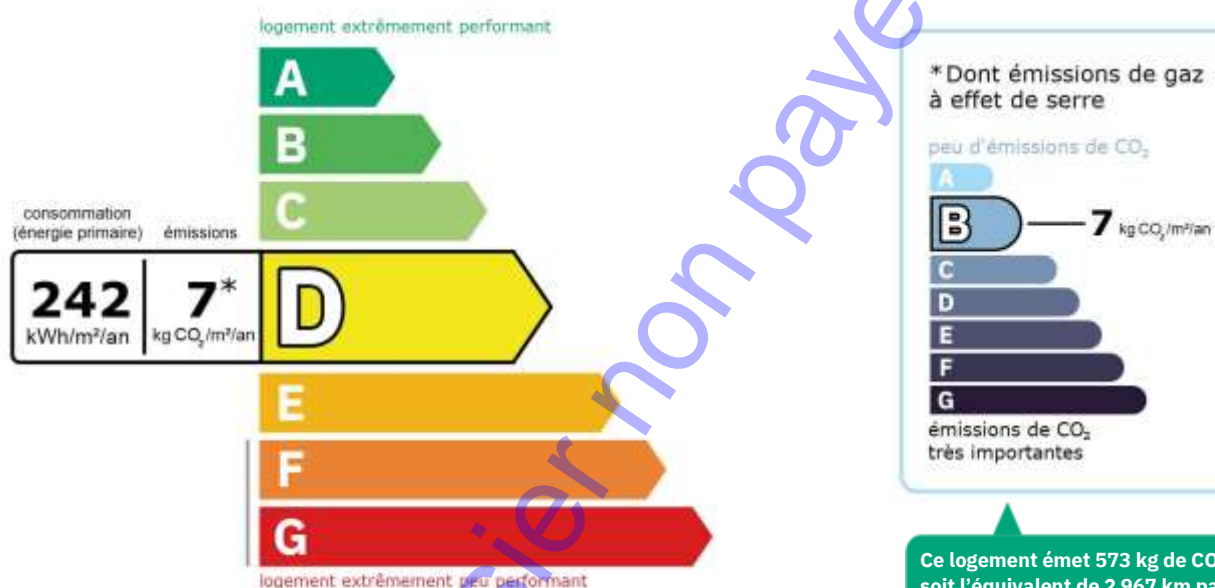
Performance énergétique et climatique

Le niveau de consommation énergétique dépend de l'isolation du logement et de la performance des équipements. Pour l'améliorer, voir pages 4 à 6

Ce logement émet 573 kg de CO₂ par an, soit l'équivalent de 2 967 km parcourus en voiture.
