# Etat des Risques et Pollutions

Référence : 22650038/VIC

9 Rue des Pyrénées

## Résumé de l'expertise n° 22650039/CAY

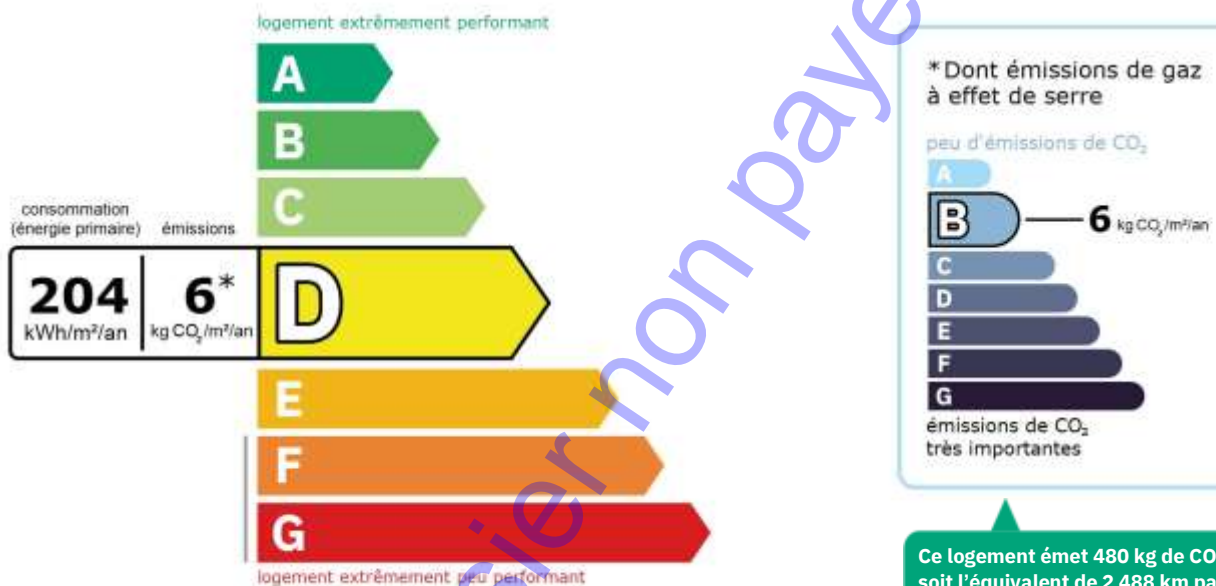
## Performance énergétique et climatique

Le niveau de consommation énergétique dépend de l'isolation du logement et de la performance des équipements.  
Pour l'améliorer, voir pages 4 à 6

Ce logement émet 480 kg de CO<sub>2</sub> par an, soit l'équivalent de 2 488 km parcourus en voiture.
