# SUD DIAGNOSTIC BATIMENT

## Dossier Technique Immobilier

Numéro de dossier : 2018/08/31-01253D  
Date du repérage : 31/08/2018

Département : ...**Pyrénées-Atlantiques**  
Adresse : .....**228 CHEMIN DU MOULIN**  
Commune : .....**64460 CASTEIDE DOAT**

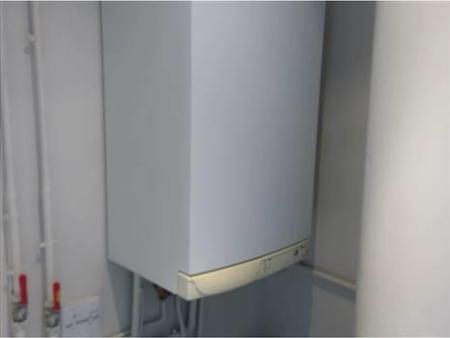
<p>Photo n° PhGaz001 Localisation : chaufferie Chaudière CHAPPEE (Type : Etanche) Localisation sur croquis : G1</p>

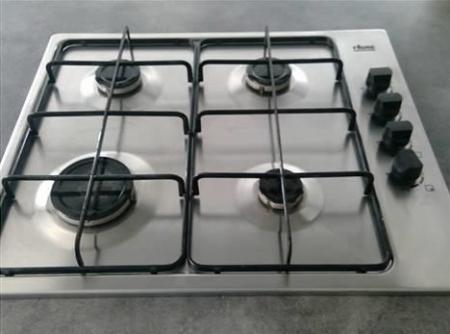
<p>Photo n° PhGaz002 Localisation : Cuisine Table de cuisson FAURE (Type : Non raccordé) Localisation sur croquis : G2</p>
