SUD DIAGNOSTIC BATIMENT

En conséquence de quoi il n'est pas nécessaire de réaliser un DPE sur l'appartement de Mr RAFFAELI Régis sise :
2 place des Vignaux 65200 BAGNERES DE BIGORRE – Appt RDC droite

Constat de risque d'exposition au plomb CREP

Numéro de dossier : 2011/06/16-00888-RDC
Norme méthodologique employée : AFNOR NF XP 46-030
Date du repérage : 16/06/2011

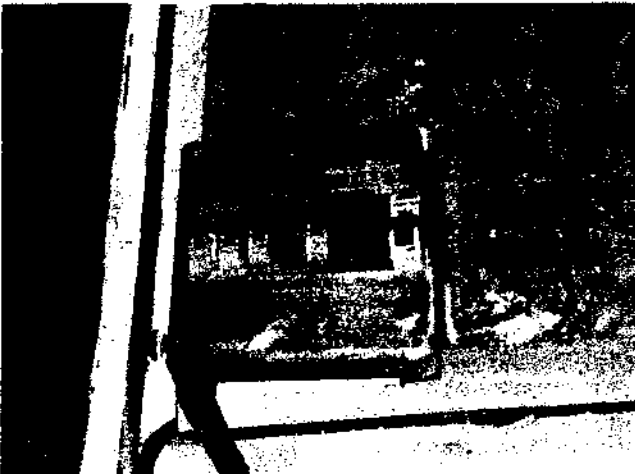
Le tableau de répartition présentent des traces d'usures (traces de fumées). Vous devriez le faire remplacer.

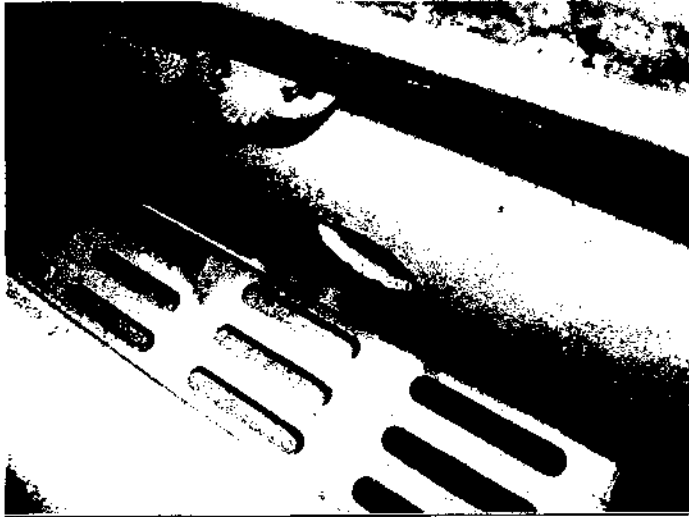
Points de contrôle	Anomalies observées	Libellé des anomalies et recommandations
C.12 - 17 Raccordement en gaz des appareils par tuyauterie rigide	A1	Un appareil non fixé ou non immobilisé sous son propre poids est raccordé en gaz par une tuyauterie rigide ou celle-ci, pour les appareils de cuisson, n'est pas réalisée en tube de cuivre.(Séjour Radiateur AUER)
C.23 - 28a Appareil raccordé - Présence de conduits	DGI	Il n'existe pas de conduit de raccordement reliant l'appareil au conduit de fumée.(Séjour Radiateur AUER) <u>Remarques : Absence de conduit de raccordement ; Faire intervenir un installateur gaz qualifié afin de raccorder correctement l'appareil</u>

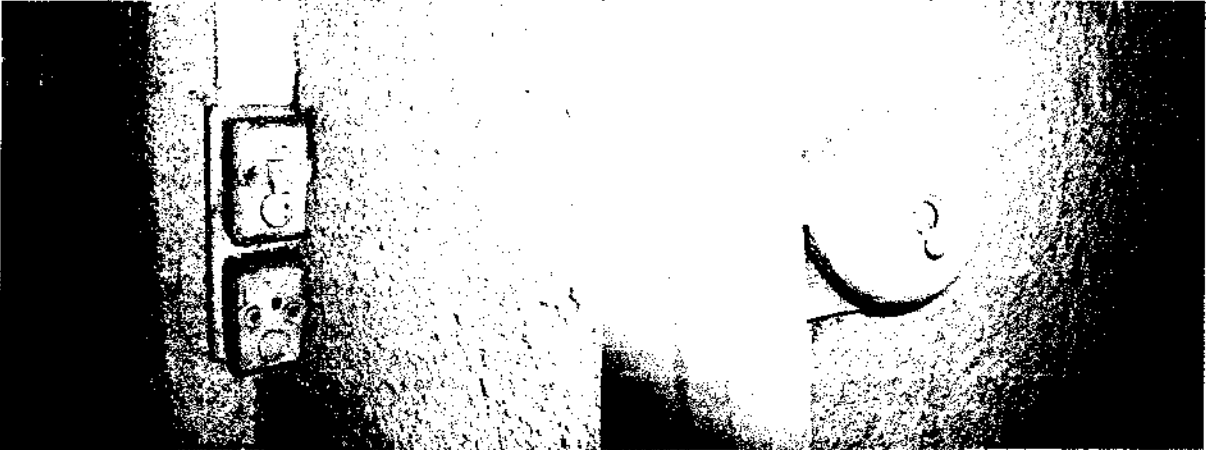
<p>B8.3 a</p>	<p>L'installation comporte des matériels électriques vétustes. Remarques : Présence de matériel électrique vétuste (douilles, interrupteurs, socles de prise...); Faire intervenir un électricien qualifié afin de remplacer les matériels électriques vétustes</p>
