## Désignation du propriétaire

## Désignation du bien

Adresse : ..... **9 AVENUE DE LA TRANQUILITE - ARCHIMEDE (Non communiqués)**  
 Commune : ..... **78000 VERSAILLES**  
 Périmètre de repérage: **Ensemble des parties privatives**

Type :	<b>Appartement - T3</b>	Bâtiment :	<b>8 DROITE</b>	Références parcelles :	<b>110</b>
Lots principaux :	<b>Non communiqués</b>	Étage :	<b>Face</b>	Références cadastrales :	<b>AZ</b>
Lots secondaires :		Porte :			
Date de diagnostics :	<b>18/02/2022</b>	Accompagnateur :	<b>Aucun accompagnateur</b>	Opérateur :	<b>GESBERT XAVIER</b>
Date d'émission :	<b>20/02/2022</b>

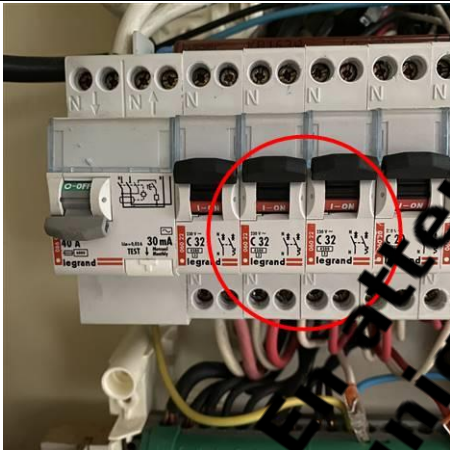
<p>Photo PHEle001 Libellé de l'anomalie : B4.3 e Le courant assigné (calibre) de la protection contre les surcharges et courts-circuits d'au moins un circuit n'est pas adapté à la section des conducteurs correspondants. Remarques : Circuits 32 A câblés avec une section trop faible</p>

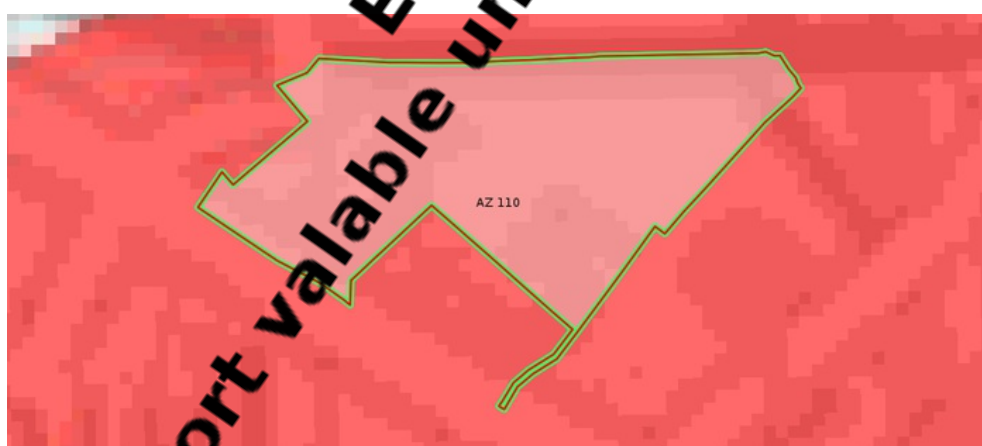
Zoom et Légende extraits de la carte originale ci-dessus

**Légende Mouvement de terrain Argile (Loi ELAN)**  
Carte réglementaire  
Source BRGM

- Aléa fort**  
Concerné par la loi ELAN\*
- Aléa moyen**  
Concerné par la loi ELAN\*
- Aléa faible**  
Non concerné par la loi ELAN
