## RAPPORT DE VISITE D'UNE INSTALLATION D'ASSAINISSEMENT NON COLLECTIF DANS LE CADRE D'UN CONTRÔLE PERIODIQUE

Commune : **BEGOLE**

Date de la visite : 25/11/2021

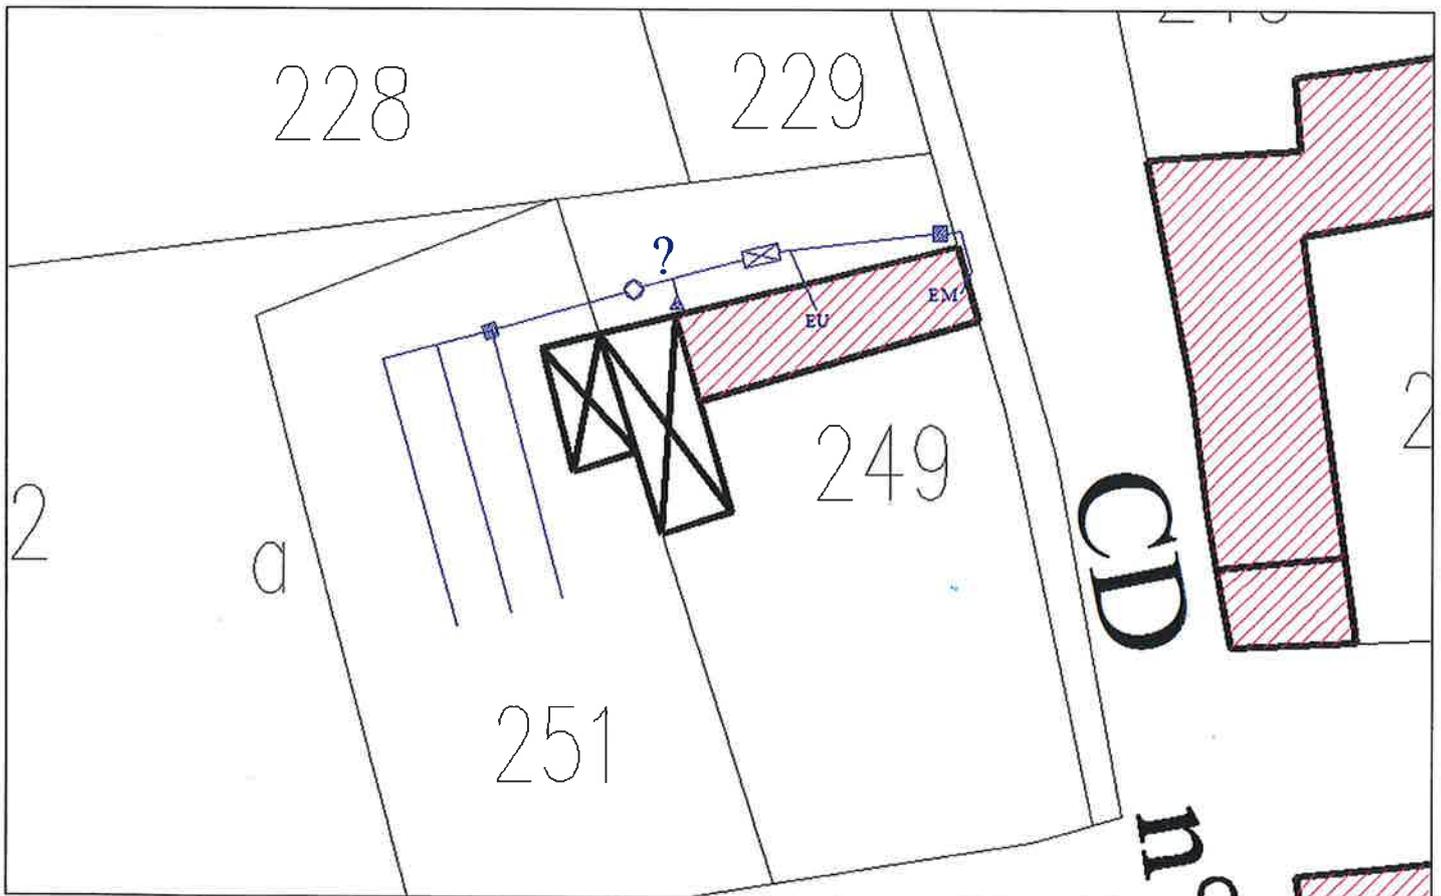
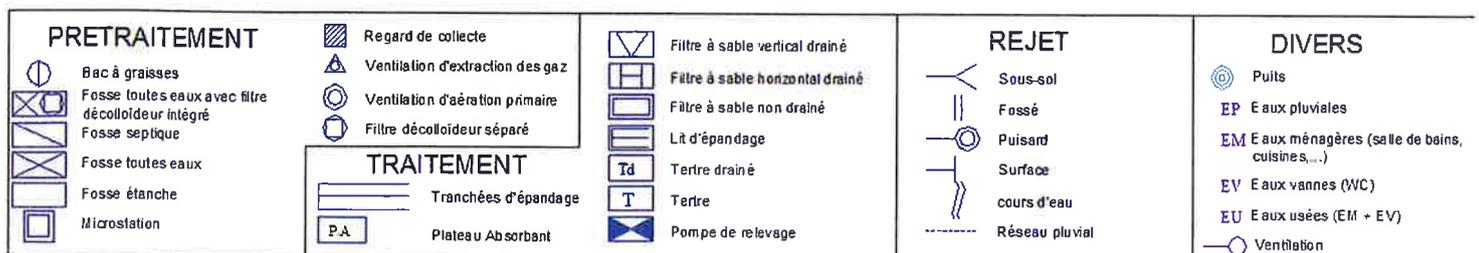
## Plan de l'installation d'assainissement non collectif

Il manque à la remonter la ventilation d'extraction des gaz et au-dessus du toit muni d'un extracteur d'air.  
Le couvercle du préfiltre est légèrement corrodé.

Il n'existe pas de regard de bouclage

Le plan ci-dessous a été réalisé selon les déclarations et les observations de terrain. Il n'est donné qu'à titre indicatif.

- ☞ Installer la ventilation d'extraction des gaz au-dessus du toit de l'habitation munie d'un extracteur d'air et l'installer après le préfiltre si ce n'est pas fait.
- ☞ Vidanger la fosse toutes eaux lorsque le taux de boue sera supérieur à 50% du volume utile par un vidangeur agréé.
