## Dossier Technique Immobilier

Numéro de dossier : 2022YLO00233

Adresse : ..... **14 Chemin des Crêtes**

Commune : ..... **65230 PUNTOUS**

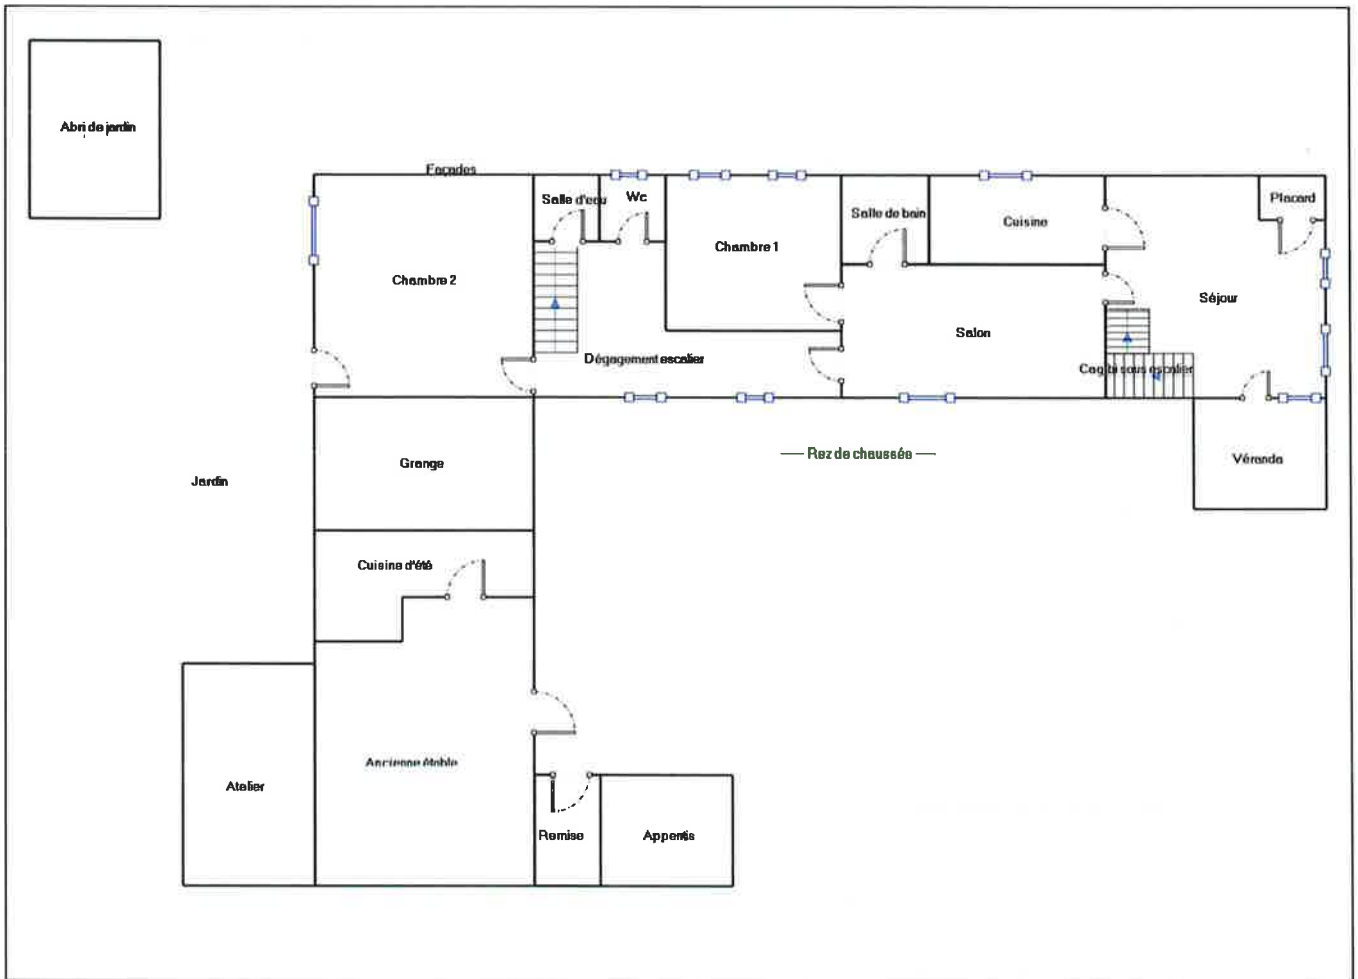
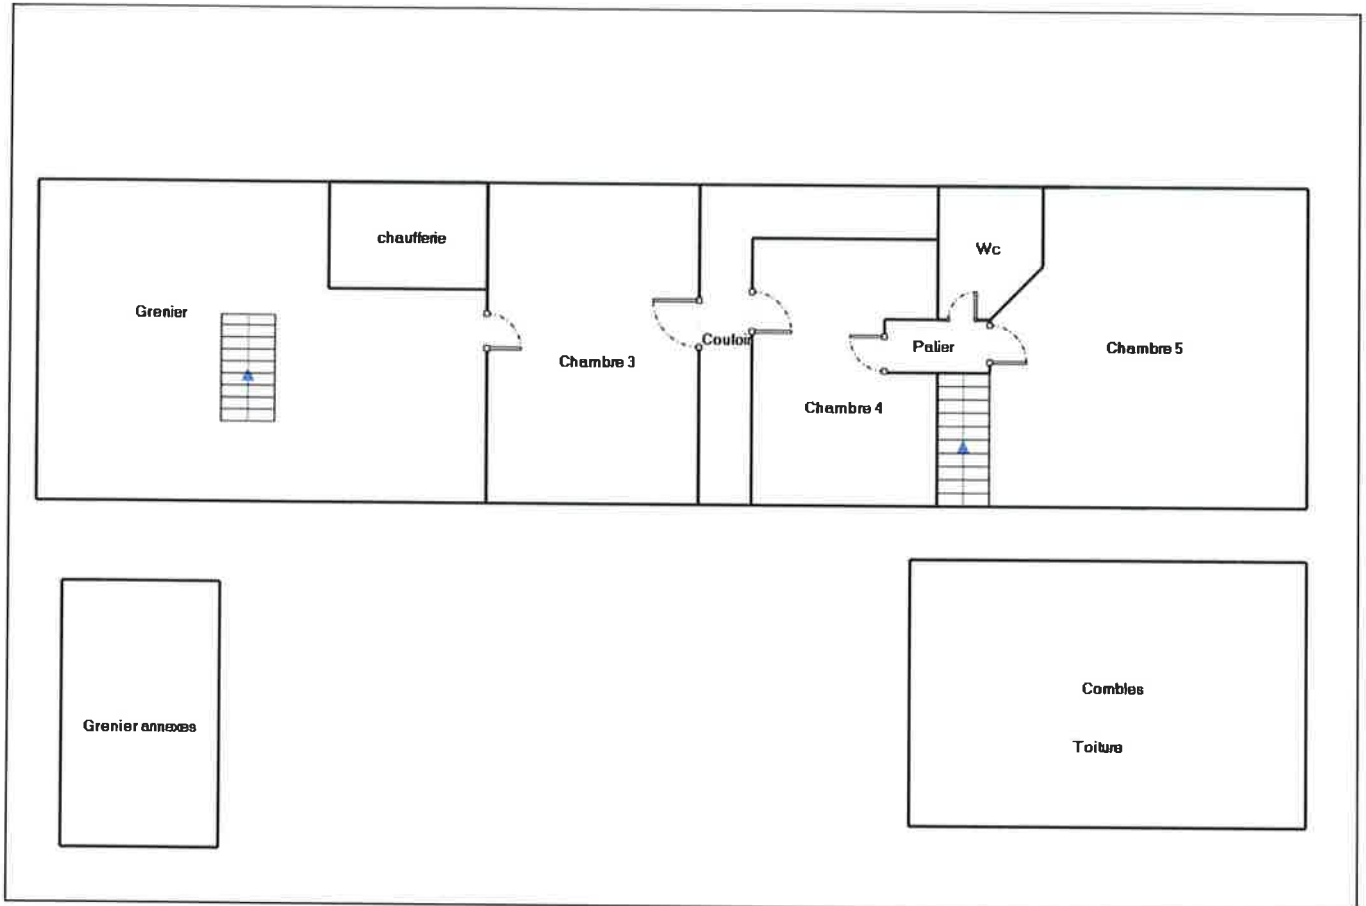
7.1 - Annexe - Schéma de repérage

Conduit en fibro-ciment		Dalles de sol	<p>Nom du propriétaire :  <b>Madame BOISARD Daniele</b>                  Adresse du bien :  <b>14 Chemin des Crêtes</b>  <b>65230</b>  <b>PUNTOUS</b></p>
	Conduit autre que fibro-ciment		Carrelage	
	Brides		Colle de revêtement	
	Dépôt de Matériaux contenant de l'amiante		Dalles de faux-plafond	
	Matériau ou produit sur lequel un doute persiste		Toiture en fibro-ciment	
	Présence d'amiante		Toiture en matériaux composites
