DOSSIER DE DIAGNOSTICS TECHNIQUES

Référence : AS06L21A

Mission réalisée le 06/12/2021

Maison
19 impasse de la Trubesse
64320 IDRON

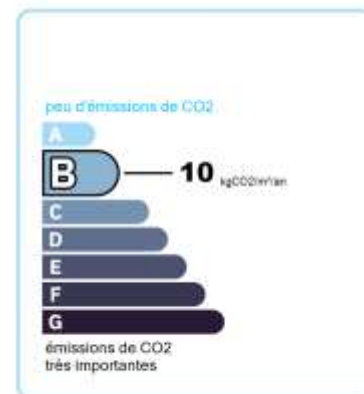
Le niveau de consommation énergétique dépend de l'isolation du logement et de la performance des équipements. Pour l'améliorer, voir pages 5 à 6

Ce logement émet 1129 kg de CO₂ par an, soit l'équivalent de 5849 km parcourus en voiture. Le niveau d'émissions dépend principalement des types d'énergies utilisées (bois, électricité, gaz, fioul, etc.)
