Objet : Envoi des résultats des diagnostics immobiliers

Dossier Technique Immobilier

Numéro de dossier : **22/IMO/1453**
Date du repérage : 30/03/2022

6 Rue Paul Sabatier 31800 SAINT-GAUDENS

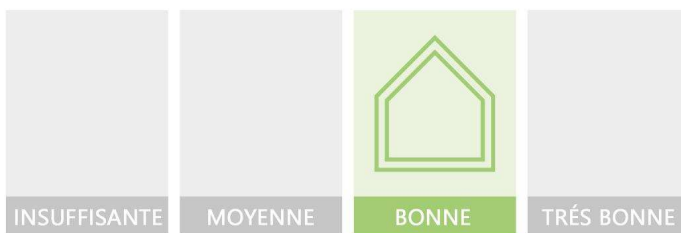
Performance de l'isolation

Portes et fenêtres	<p>Porte(s) bois opaque pleine</p> <p>Portes-fenêtres battantes métal sans rupture de ponts thermiques, double vitrage avec lame d'air 12 mm et volets roulants PVC (tablier < 12mm)</p> <p>Fenêtres battantes métal sans rupture de ponts thermiques, double vitrage avec lame d'air 12 mm et volets battants bois (tablier > 22mm)</p> <p>Fenêtres battantes bois, simple vitrage avec volets battants bois (tablier > 22mm)</p> <p>Paroi en brique de verre pleine,</p>	moyenne
