— GROUPE —  
**Solution Diagnostic**  
EXPERTS EN  
DIAGNOSTICS IMMOBILIERS

## Résumé de l'expertise n° 22/TPC/4755

Adresse : ..... **8 CHEMIN DU LAVOIR**

Commune : ..... **65190 CLARAC**

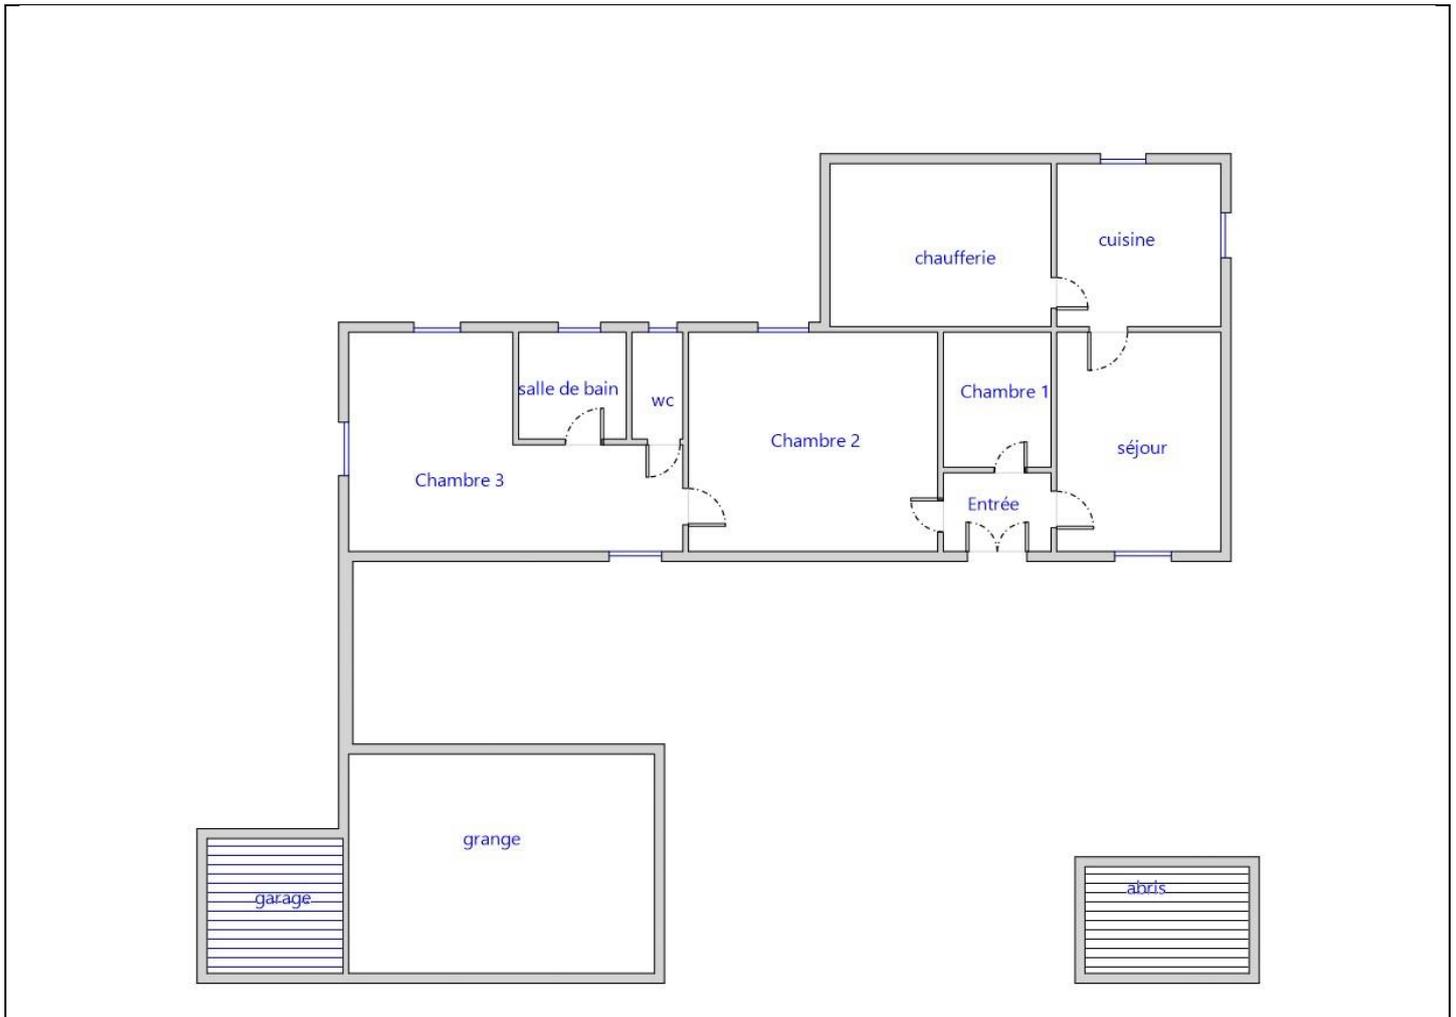
7.1 - Annexe - Schéma de repérage

Localisation	Identifiant + Description	Conclusion (justification)	Etat de conservation** et préconisations*
abris	Identifiant: ZPSO-001 Description: Ardoises en fibro ciment Liste selon annexe.13-9 du CSP: B	Présence d'amiante (Sur jugement de l'opérateur)	Matériau dégradé (étendue ponctuelle)  <b>Résultat EP**</b>  <b>Préconisation :</b> Il est recommandé de réaliser une évaluation périodique.  <b>Recommandation :</b> surveillance

Localisation	Identifiant + Description	Conclusion (justification)	Etat de conservation** et préconisations*
garage	<u>Identifiant:</u> ZPSO-002 <u>Description:</u> Ardoises en fibro ciment Liste selon annexe.13-9 du CSP: B	Présence d'amiante (Sur jugement de l'opérateur)	Matériau dégradé (étendue ponctuelle)  <b>Résultat</b> EP**  <b>Préconisation :</b> Il est recommandé de réaliser une évaluation périodique.  <b>Recommandation :</b> surveillance

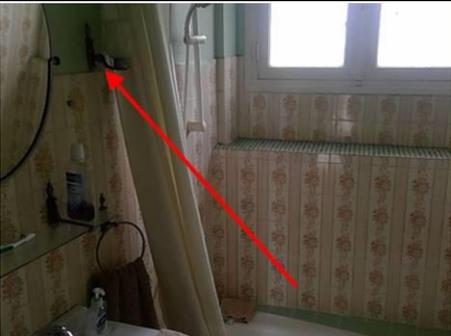
<p>Photo PhEle001                  Libellé de l'anomalie : B6.3.1 a Local contenant une baignoire ou une douche : l'installation électrique ne répond pas aux prescriptions particulières appliquées à ce local (adéquation entre l'emplacement où est installé le matériel électrique et les caractéristiques de ce dernier – respect des règles de protection contre les chocs électriques liées aux zones).</p>
-------------------------------------------------------------------------------------	------------------------------------------------------------------------------------------------------------------------------------------------------------------------------------------------------------------------------------------------------------------------------------------------------------------------------------------------------------------------------------------------------------------------

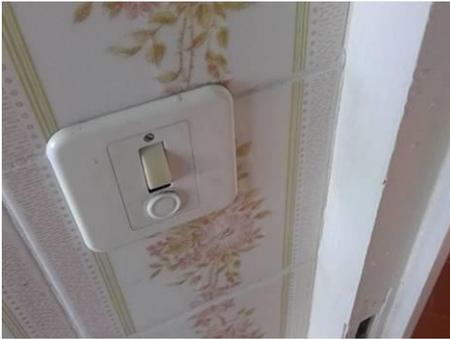
Photo PhEle002  
Libellé de l'anomalie : B8.3 a L'installation comporte au moins un matériel électrique vétuste.  
Remarques : Présence de matériel électrique vétuste (douilles, interrupteurs, socles de prise...) ; Faire intervenir un électricien qualifié afin de remplacer les matériels électriques vétustes

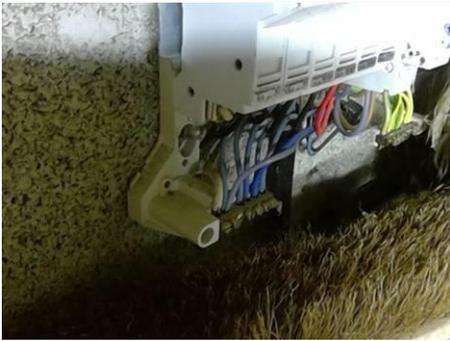
Photo PhEle003  
Libellé de l'anomalie : B4.3 c Plusieurs circuits disposent d'un conducteur neutre commun dont les conducteurs ne sont pas correctement protégés contre les surintensités.
