Résumé de l'expertise n° 20/M/15580/RCA

Adresse : 32 Camin Deths Tainons

Commune : 65200 VISKER

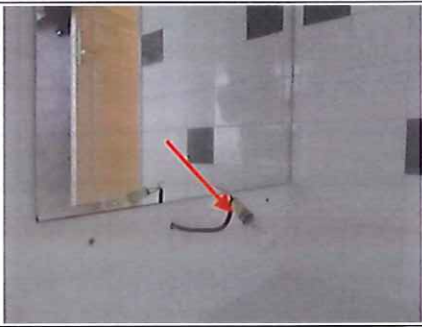
<p>Photo PHE002</p> <p>Libellé de l'anomalie : B7.3 e L'installation électrique comporte au moins un dispositif de protection avec une partie active nue sous tension accessible.</p> <p>Remarques : Présence de dispositif de protection de matériel électrique présentant des parties actives nues sous tension ; Faire intervenir un électricien qualifié afin de remplacer les matériels présentant des parties actives nues sous tension</p>

Faire intervenir un homme de l'art afin de supprimer les anomalies relevées.

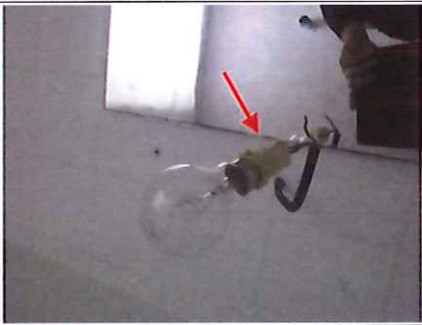
<p>Photo PHE003</p> <p>Libellé de l'anomalie : B8.3 b L'installation comporte au moins un matériel électrique inadapté à l'usage.</p> <p>Remarques : Présence de matériel électrique inadapté à l'usage : douilles de chantier utilisées pour de l'éclairage permanent. ; Faire intervenir un électricien qualifié afin de remplacer les matériels inadaptés par du matériel autorisé</p>

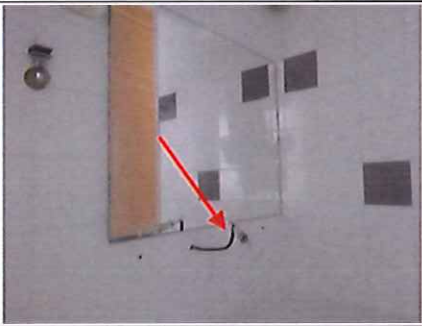
<p>Photo PHE004</p> <p>Libellé de l'anomalie : B6.3.1 a Local contenant une baignoire ou une douche : l'installation électrique ne répond pas aux prescriptions particulières applicables à ce local (adéquation entre l'emplacement où est installé le matériel électrique et les caractéristiques de ce dernier – respect des règles de protection contre les chocs électriques liés aux zones).</p> <p>Remarques : Installation électrique ne répondant pas aux prescriptions particulières applicables aux locaux contenant une baignoire ou une douche ; Faire intervenir un électricien qualifié afin de modifier l'installation pour la rendre adaptée aux locaux contenant une douche ou une baignoire</p>

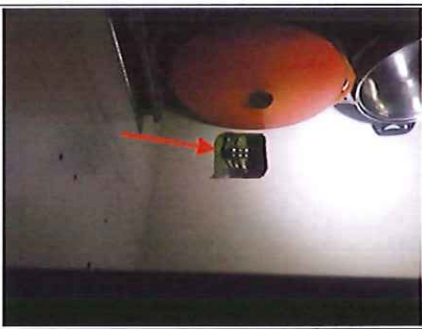
<p>Photo PHE005</p> <p>Libellé de l'anomalie : B7.3 d L'installation électrique comporte au moins une connexion avec une partie active nue sous tension accessible.</p> <p>Remarques : Présence de connexion de matériel électrique présentant des parties actives nues sous tension ; Faire intervenir un électricien qualifié afin de remplacer les matériels présentant des parties actives nues sous tension</p>
